航空事故調査報告書

パイパー式PA-18-135型JA3272

千葉県関宿滑空場

昭和59年3月18日

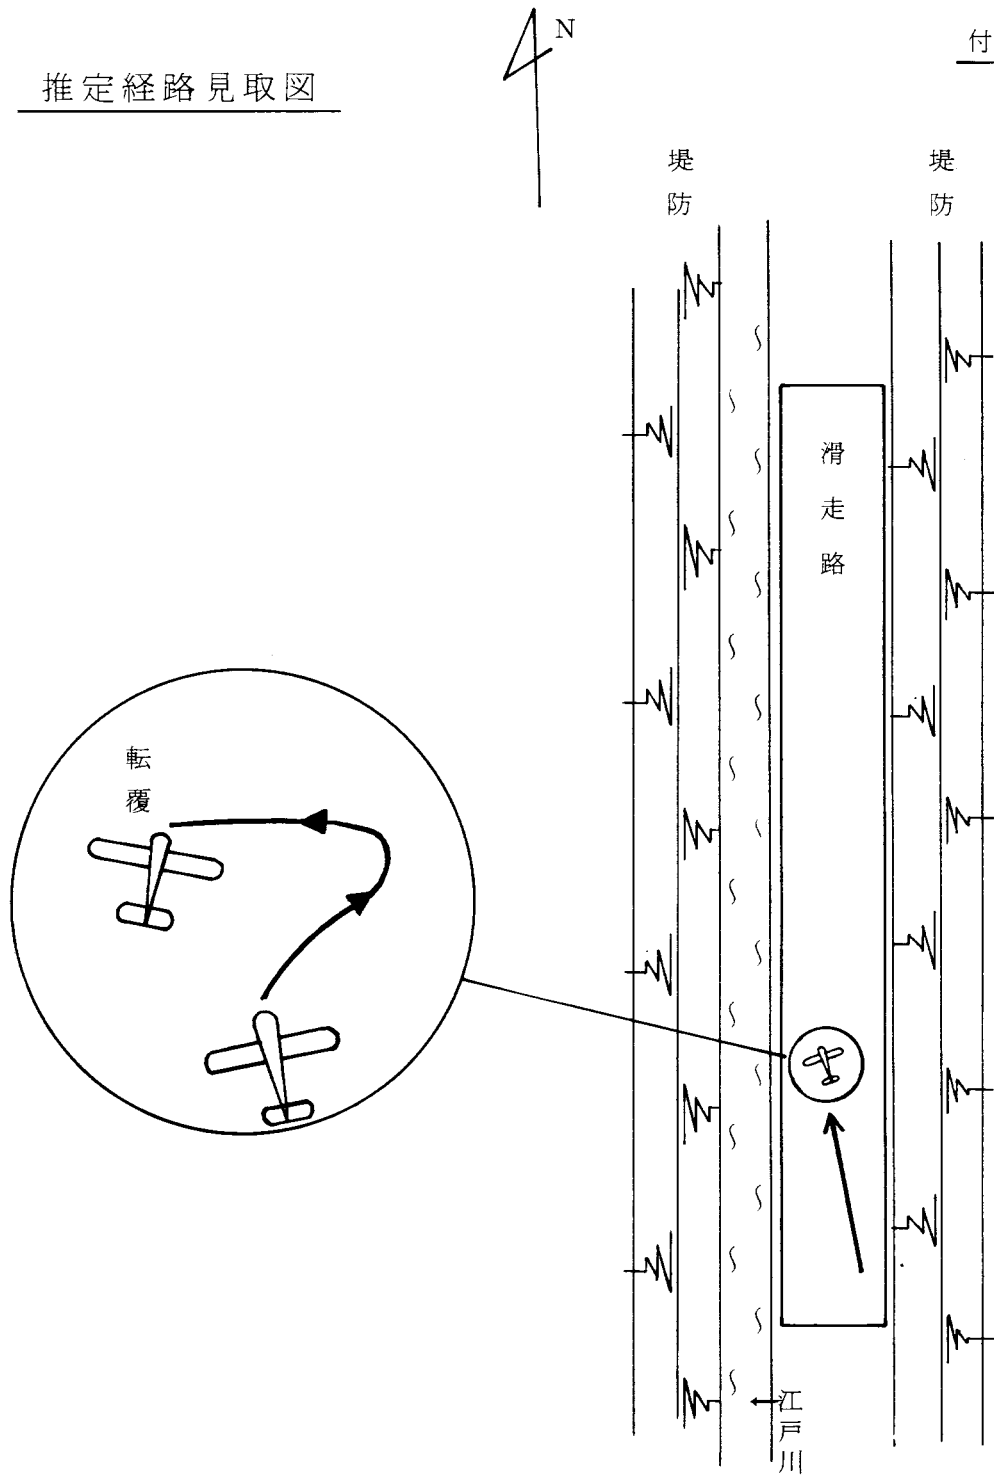
付図 1

同機は、第4回目のえい航のため15時55分ごろ滑走路（長さ2,000メートル、幅200メートル）36から離陸し、同滑空場上空高度約2,000フィートでえい航滑空機を切り離れた後、16時02分ごろ滑走路36の進入端から約300メートル内の滑走路に機首方位、約340度で接地して約50メートル滑走後一度停止した（付図1参照）。

その後、同機は同方向に4～5メートル/秒の速さで地上滑走中、ピストから同機の右斜め後方の滑空機をえい航するように指示されたのでえい航位置へ向うため機首方位約50度の方向へ地上滑走をはじめたが左横風が強く尾輪式の同機の操縦が困難となったので、約8メートル地上滑走した時点で、えい航位置への移動を断念し左ブレーキを使用しながら方向転換して同機を風上に向けた後、滑走路西側に移動しようとした。

機長は、機首方位が360度～340度になった時点で方向転換を停止しようとしたが、右主翼が持ち上げられ左主車輪及び尾輪で機体が支えられた状態で機首方位が約270度まで左方向転換が継続し、その後同方向に約5メートル前進したところで尾部が急激にあがり、更に約5メートル進んだ地点でスピナを支点にして倒立転覆した。機長はイグニッション・スイッチ、マスタ・スイッチ及び燃料コックをオフとして機外に脱出した。

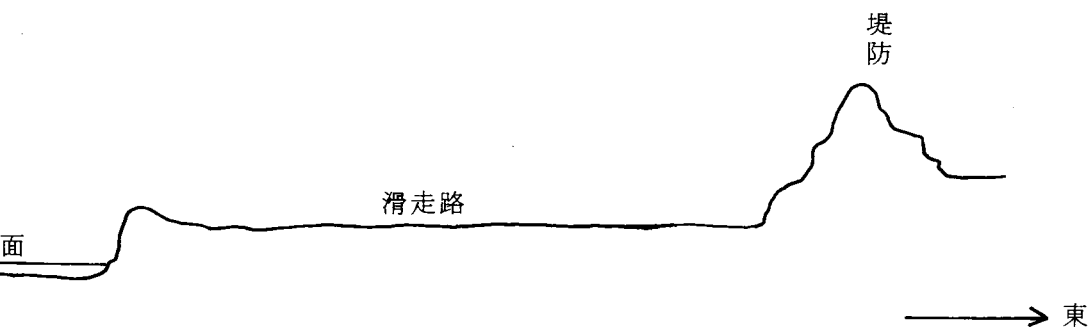
江戸川横断面図

- 3.1.5 関宿滑空場を含む江戸川横断面図(付図2参照)によれば、北西からの地上風は、ほぼ南北に流れる江戸川の西側平野を通った後江戸川の堤防(幅約120メートル)にぶつかり、勾配約10度高さ約13メートルの堤防の斜面を登った後勾配約20度高さ約12.5メートルの堤防斜面を下り川面に達する。

地上風は、更に幅約100メートルの川を渡った後、再び勾配約40度水面からの高さ約4メートルの川岸の斜面を登り、その後河川敷の平坦な滑走路面に進入する。

このような状況から、川岸から約100メートル東の滑空場内を地上滑走していた同機付近の風は、前記地上風と堤防の上空を吹く風等により複雑に合成される摩擦層の中にあるため大きなエネルギーを持つ多数の乱渦を伴った空気の流れであったものと推定される。

3.1.6 同機の右主翼が上り出した時から機長が操縦桿を一杯右後方へ引いていた状態で、同機が機首方位が約270度となって動きながら尾部が急激に上がり倒立したことについては、その時点において3.1.5に述べる大きなエネルギーを持った乱渦が同機の水平尾翼（主車輪から約5メートル後方）に当たり同尾翼を持ち上げたことによるものと推定される。

本事故は、同機が滑空場内を地上滑走中、同滑空場西側の堤防及び川面を越えて吹く強い乱渦をともなった強風によるものと推定される。
