航空事故調査報告書

日本農林ヘリコプター株式会社所属
ベル式47G4Aソロイ型JA7635
岡山県久米郡久米南町
昭和59年2月22日

昭和59年9月5日

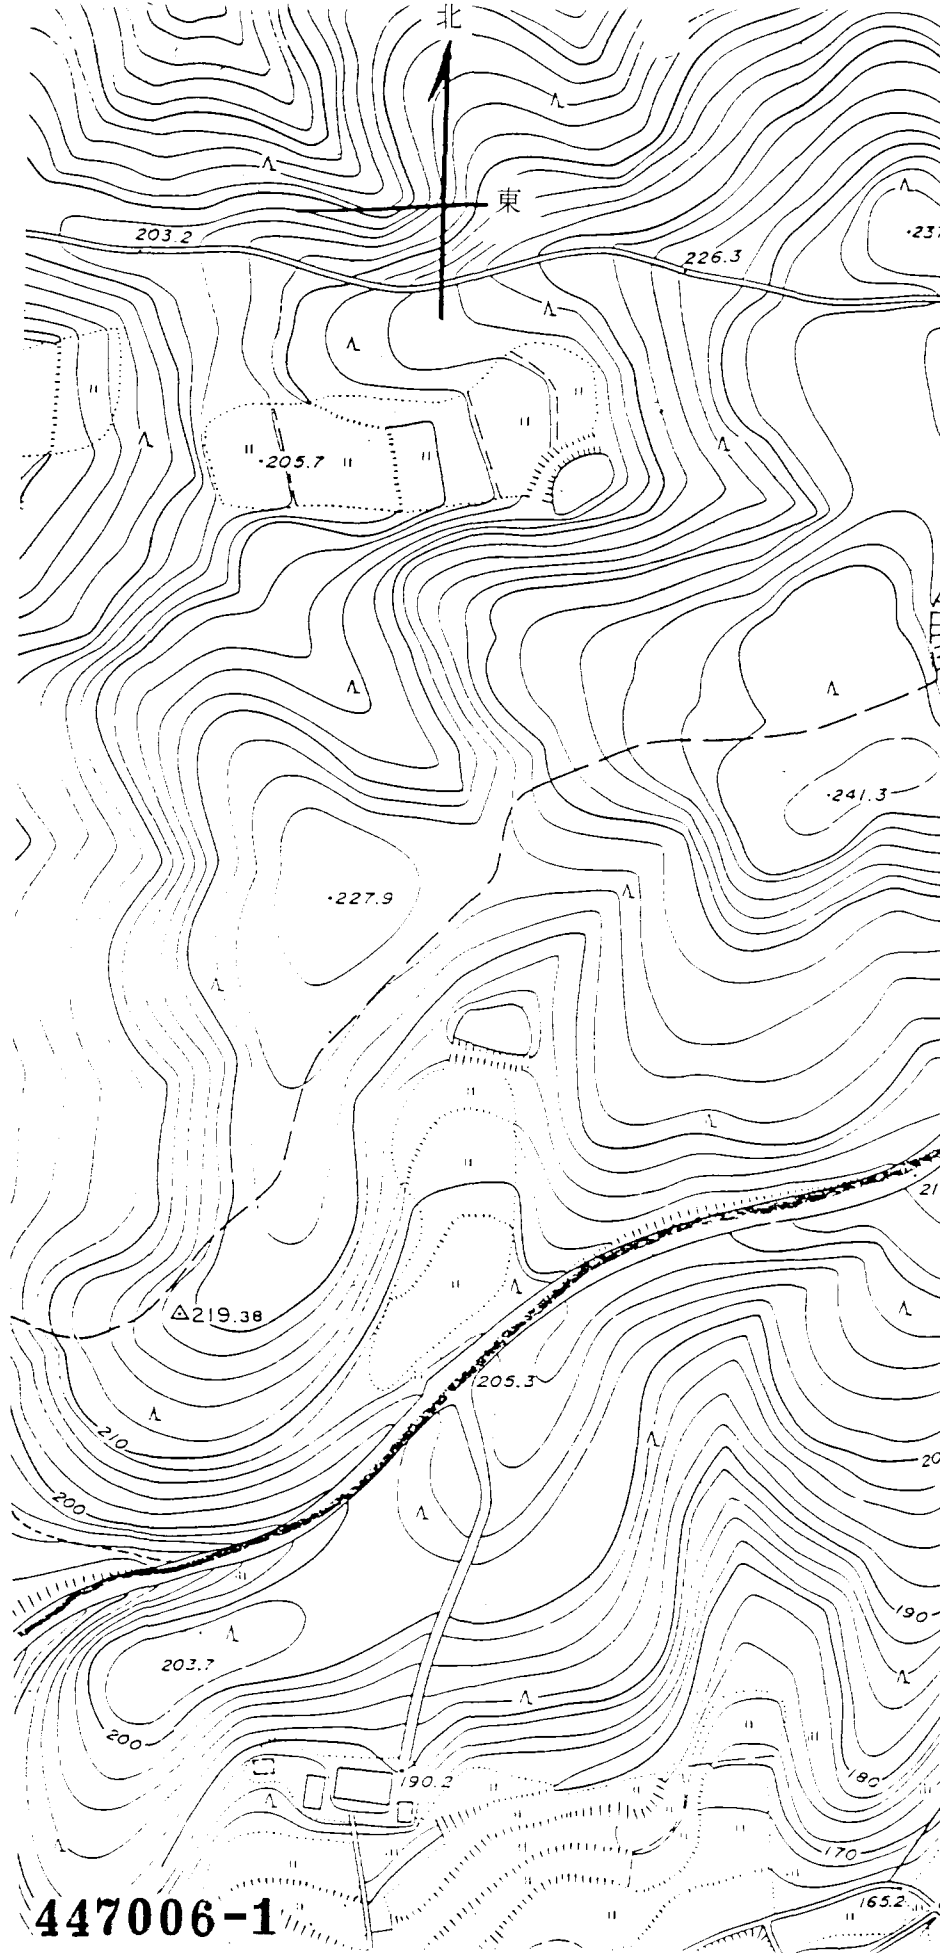
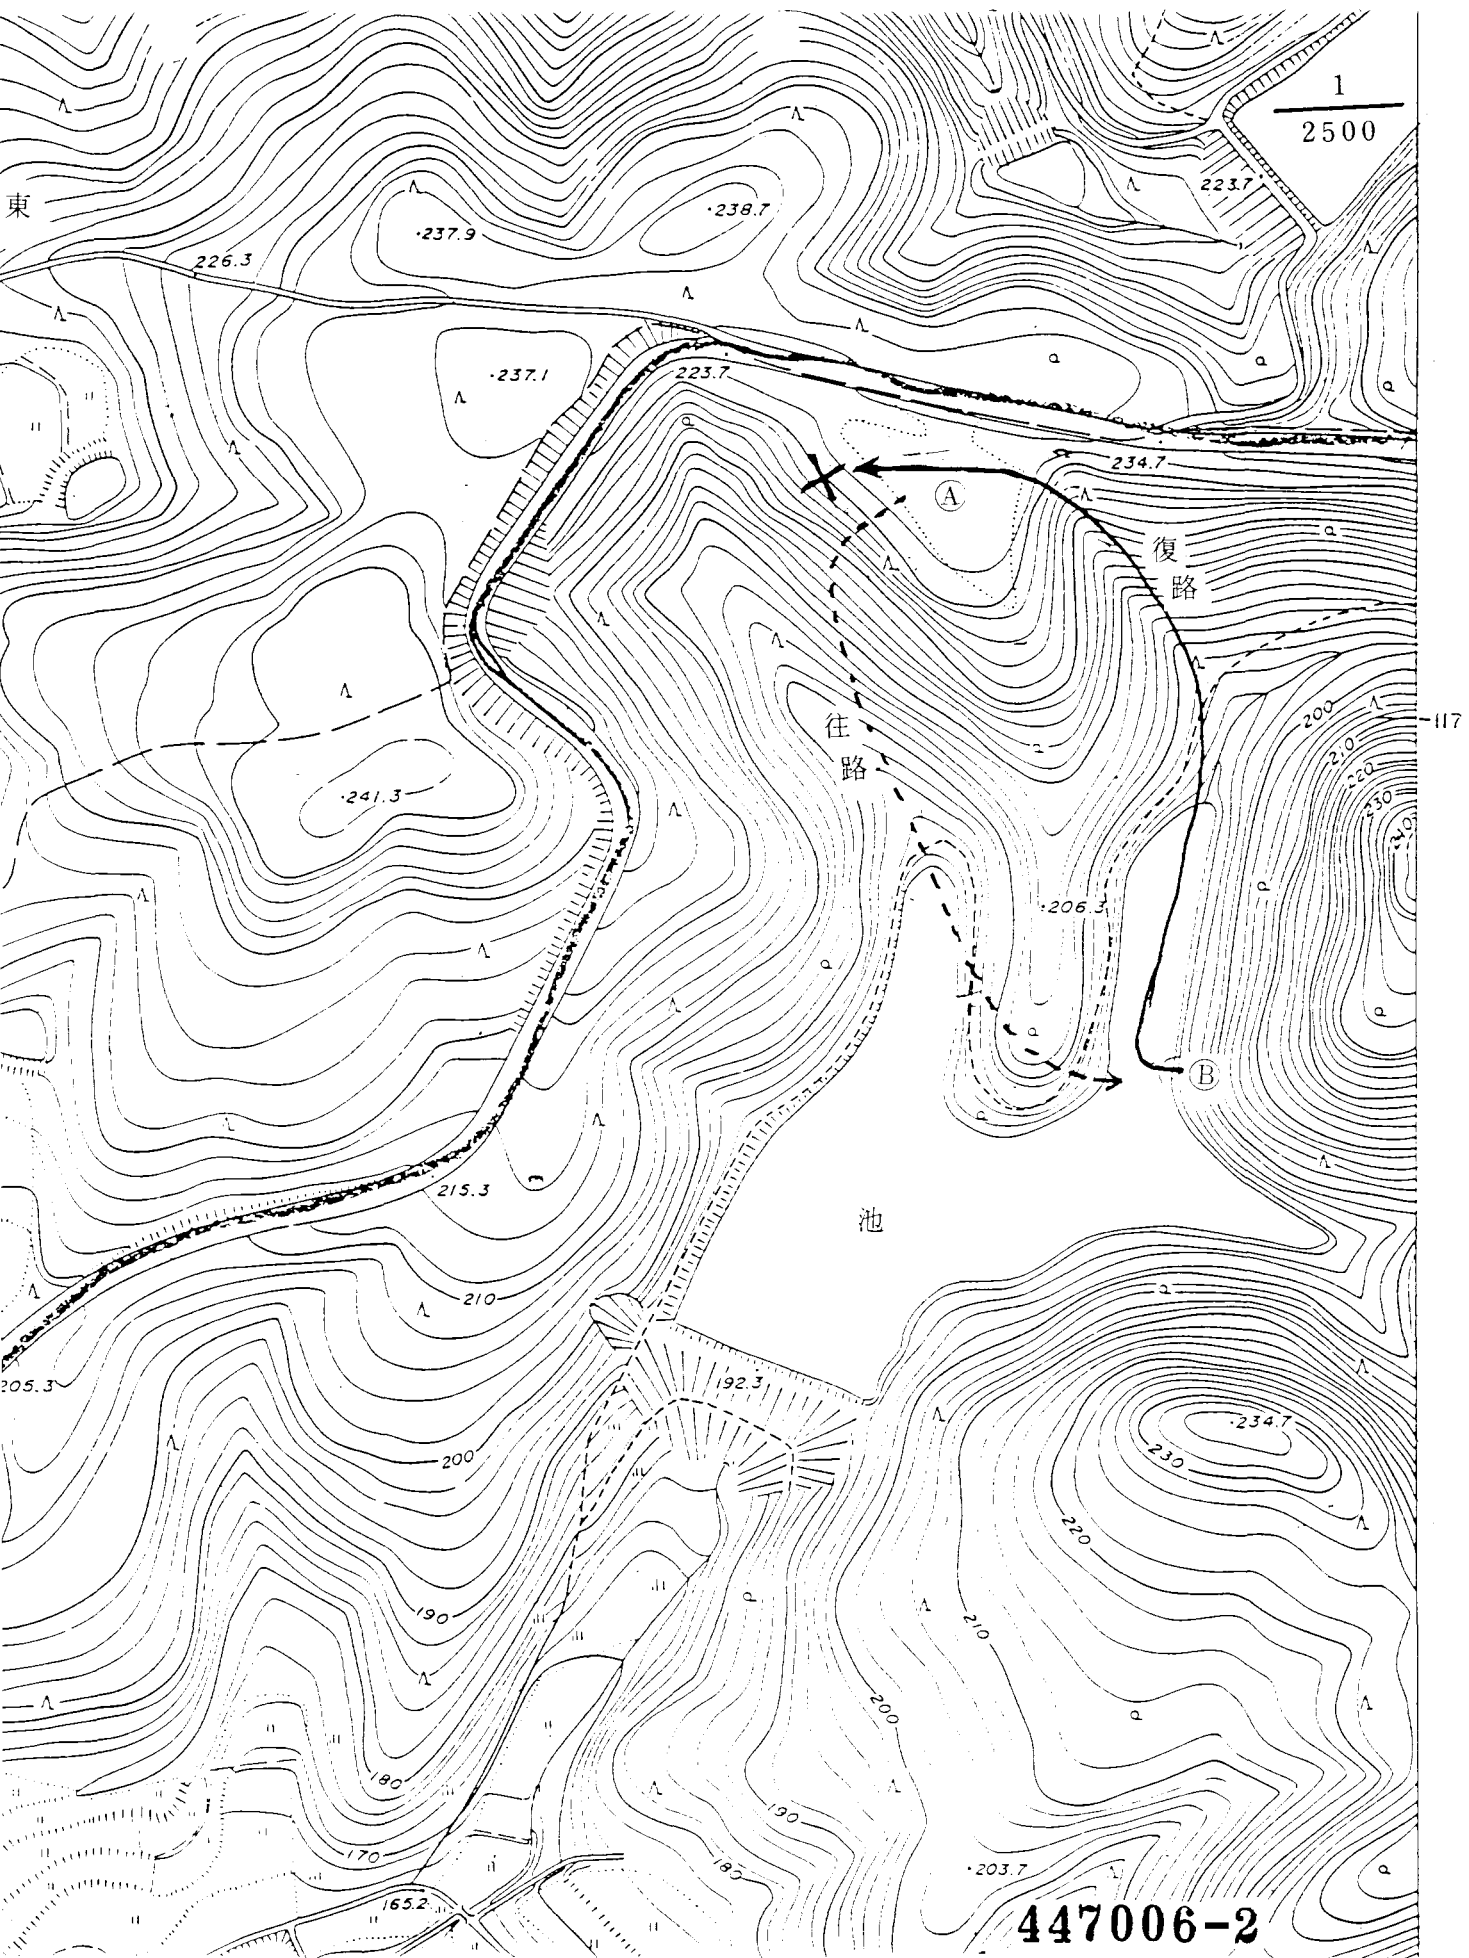
付図1 平面図

JA7635は、作業途中2回燃料給油を行い、第53回目の運搬飛行においてヘリポートから約230メートル離れた場所（標高差約42メートルの低地（付図1及び2参照））から重さ約210キログラム、長さ約11メートルの松1本を吊り上げて、ヘリポートに速度約10ノット、浅い降下角で進入した。その後、機長がヘリポート上空で松を切り離そうとした際、機体は、ホバリングに近い遅い前進速度での降下飛行となり機体の沈下が起り止まらなくなったので、機長はピッチ操作等により回復を試みたが、その効果があらわれないうちに、機体は30メートル離れた松林に墜落し大破した。

- Ⓐ 場外離着陸場
及び松投下場
- Ⓑ 松吊上げ場
- × 墜落場所

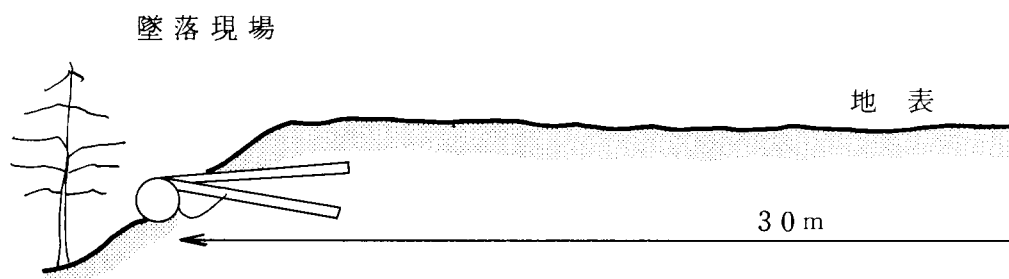
付図2 作業略図

3.1.4 機長がヘリポート上空で松を切り離す直前の機体の前進速度約 10 ノット (5 m/s) 及び推定降下率約 5~7 m/s は、前述のことから機体がセトリング・ウイズ・パワーに最も入りやすい条件であるので、機体がそれに入ったものと推定される。

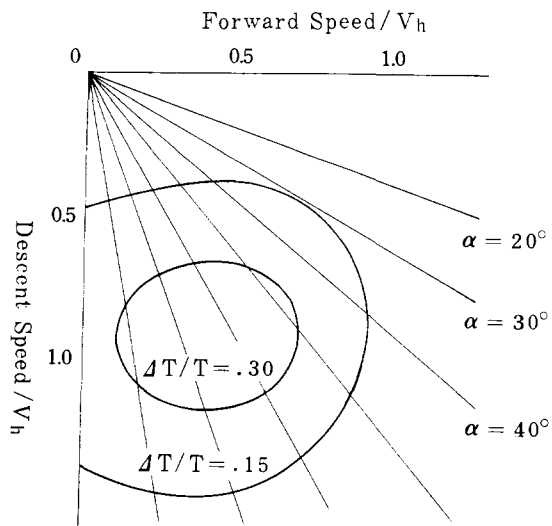
付図3 ヘリコプタ空力

ヘリコプタが定常飛行中、ロータに下から吹きあげる空気（下方からの風があるとき又はヘリコプタが降下しているとき）の速度が、ホバリング時におけるそのヘリコプタの平均誘導速度の約40%から125%の範囲で、かつ、前進速度が平均誘導速度の80%以下であるとき、セットリング・ウイズ・パワーが発生しやすく、その中でも降下率がその80%、前進速度がその40%付近が一番発生しやすいとされている（付図3参照）。

この計算から事故機の平均誘導速度は約 7 m/s となるので、前述の条件をあてはめると、事故機が約 5.6 m/s 以下の前進速度をもって 2.8~8.7 m/s で降下したとき、セトリング・ウイズ・パワーに入りやすい条件となり、中でも前進速度 2.8 m/s、降下率 5.6 m/s 付近が最も入りやすいことになる。
