# 航空事故調査報告書

日本近距離航空株式会社所属  
日本航空機製造式YS-11A型JA8693  
中標津空港  
昭和58年3月11日

昭和59年9月19日

航空事故調査委員会議決（空委第34号）

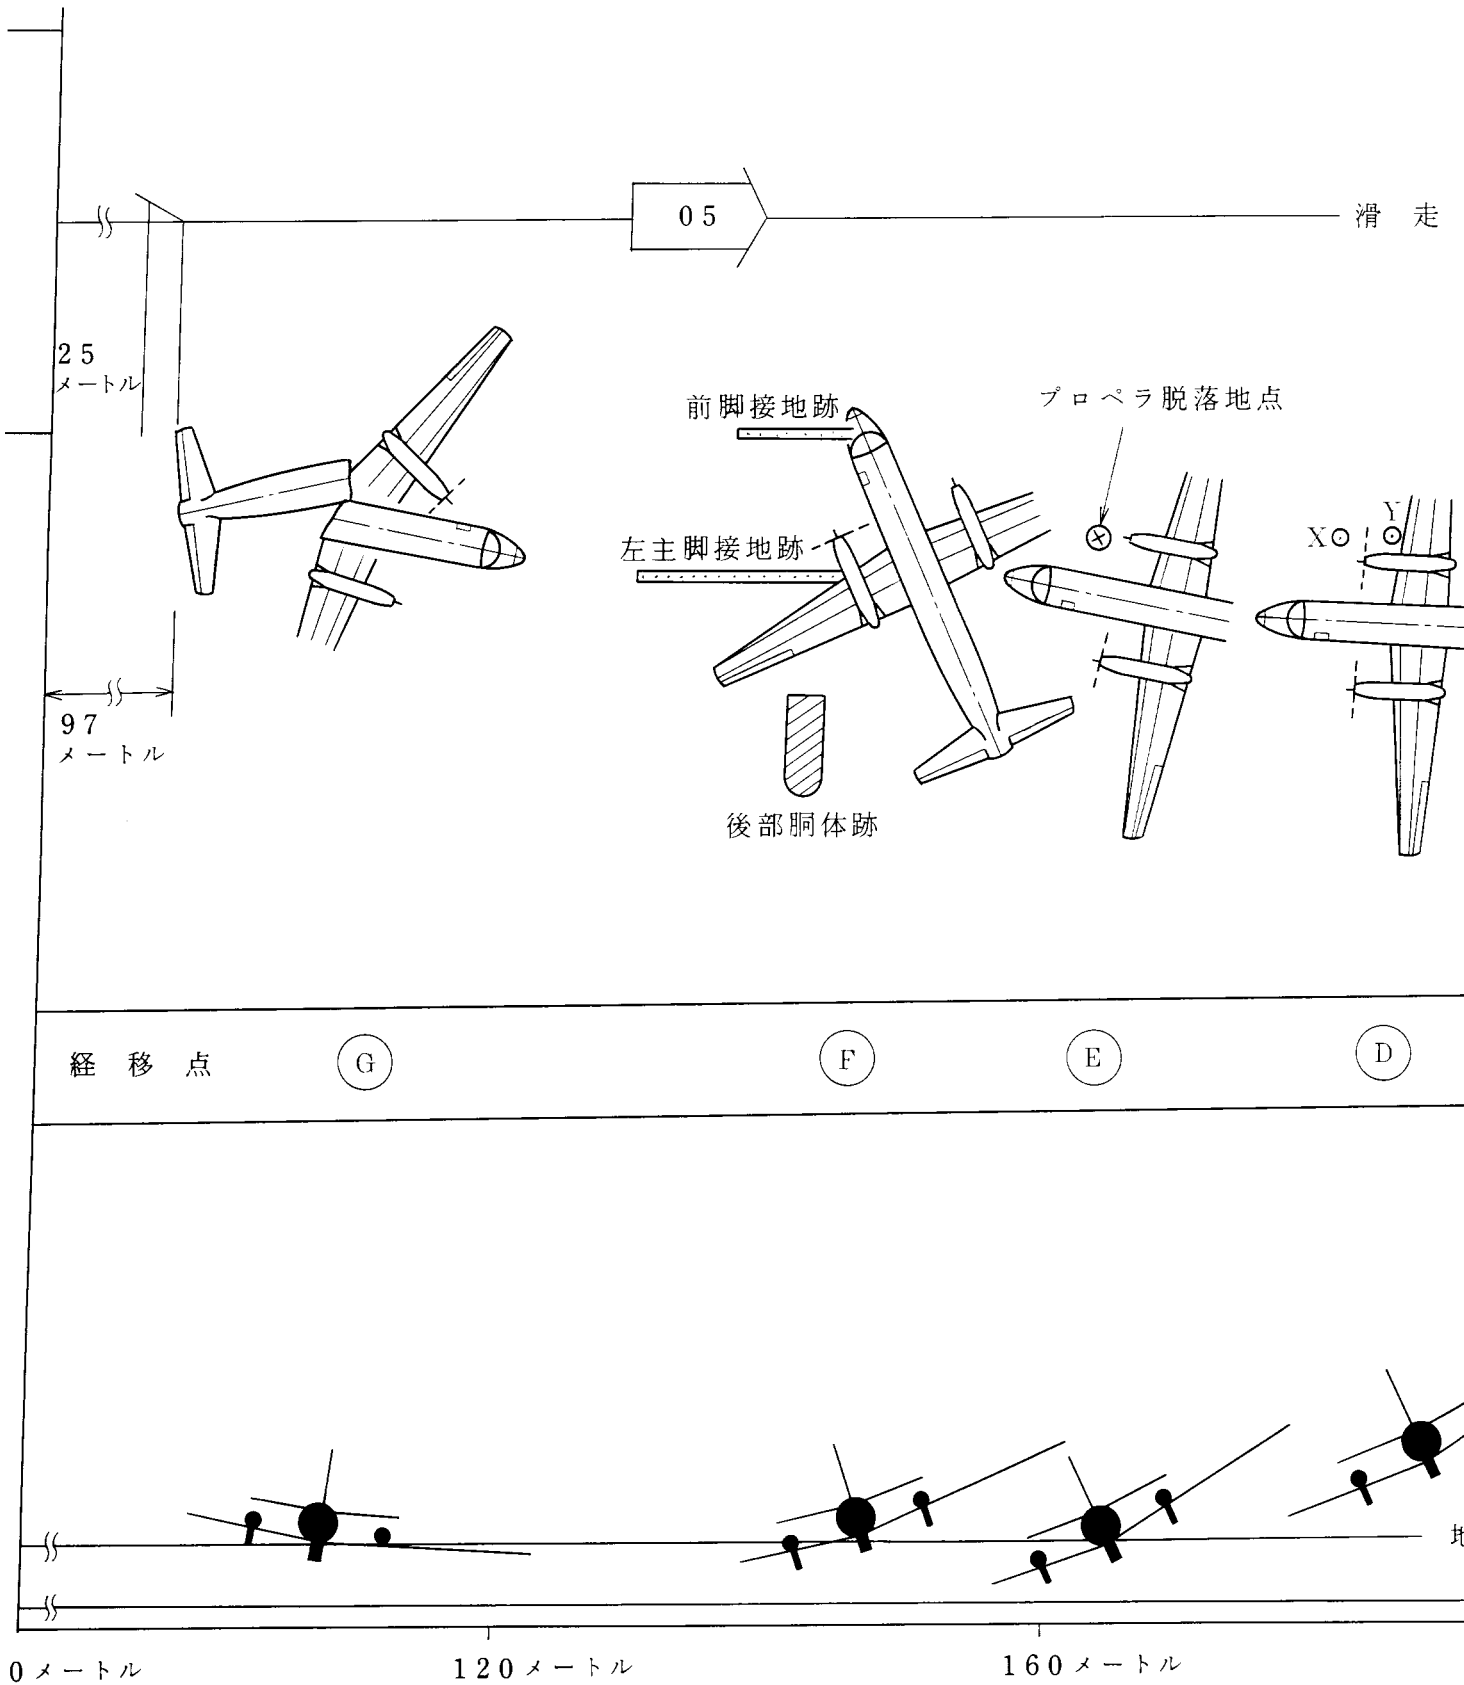
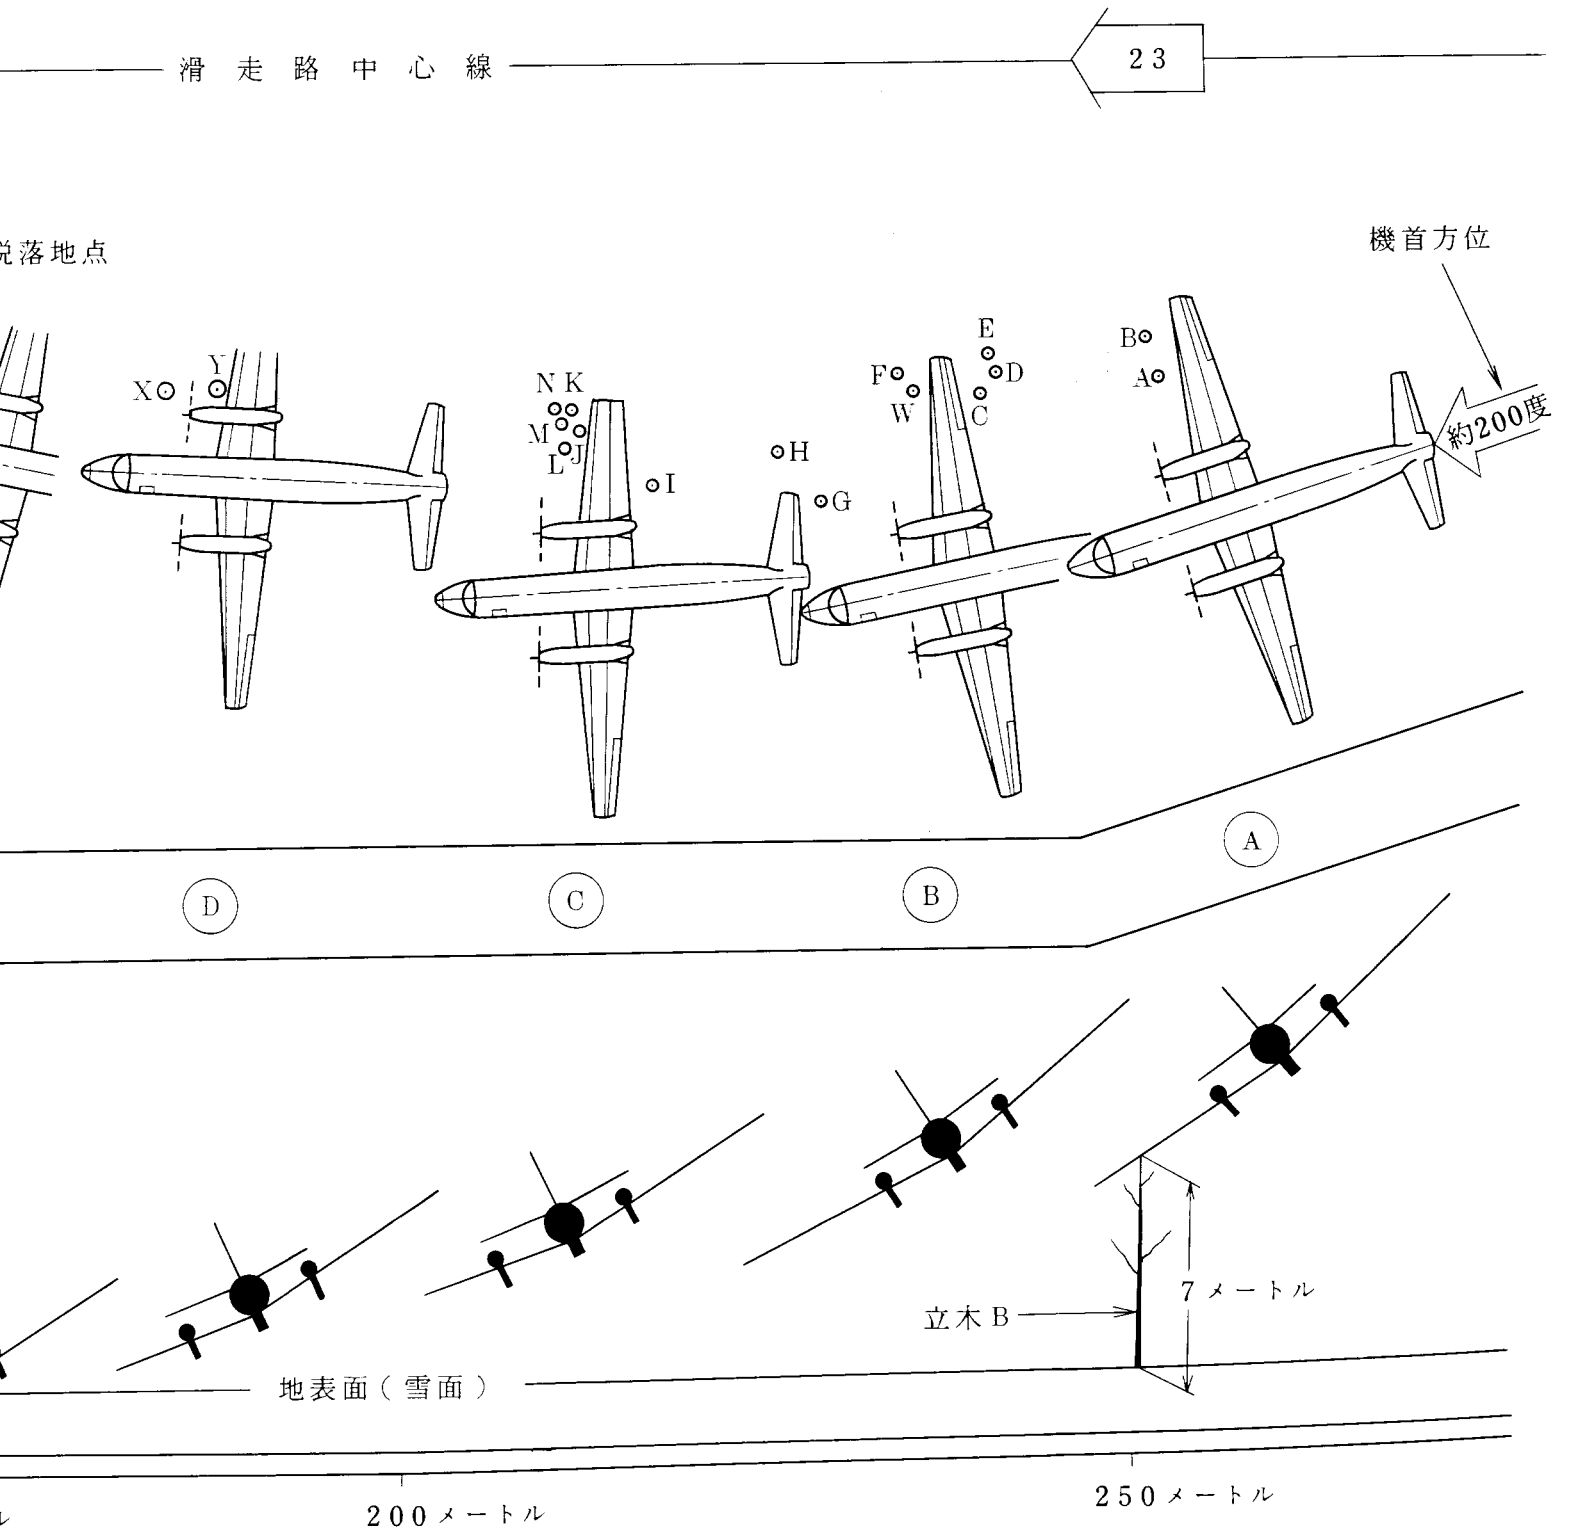
付図4

- (1) 同機は機首方位約200度、バンク角約48度で、付図4の経移点①付近においてまず右主翼翼端部(ステーション11,800外側)が立木“B”に、右主翼の中央付近(ステーション4000)が立木“A”に衝突した。  
なお、上記のバンク角は、立木“B”による打痕の角度(42度)と同主翼の上反角(6度)から推定したものである。
- (2) 同機は、機首を少し右方向に向け、経移点②付近の立木“C”、“D”、“E”及び“F”、“W”に右主翼翼端部が衝突し、ステーション11800の外側部分が右主翼から破断分離した。
- (3) 同機は、右主翼翼端部が破断分離後も、わずかに機首を右に変位させつつ、経移点③付近の立木“H～N”に右主翼が衝突し、ステーション7200～11800の部分が

- (4) 同機は、右主翼の一部を飛行中落下させ、機首方位を右に変化させ、やや横滑りの姿勢のまま、経移点①付近の立木“X”、“Y”をプロペラで切断した。
- (5) 同機はプロペラで立木“X”、“Y”を切断した直後に、深い右傾斜、右横滑り、機首下げ姿勢の状態、既に破損した右主翼翼端側が地面に、次いで第2プロペラが地面に激突した。
- (6) 同機は、右主翼が地面に激突したことにより、同機には、右回りの回転が生じた。この回転と同機の慣性により経移点①から②まで、雪面上を滑りつつ移動した。その途中で第2プロペラは地面に激突し、その衝撃により第2エンジンから脱落した。
- (7) 同機はそれまでの進行方向から、ほぼ90度右回りした経移点②付近で副操縦士側の前部胴体下部及び横側が地面に激突した。
- (8) 同機が右回り、機首下げ姿勢で地面に激突したことにより、地面からの反力を機体が受け、同機は機首上げ、左傾斜の姿勢となり、次いで、後部胴体が地面に激しく衝突した。前部胴体下部次いで後部胴体下部が地面に激突する過程で第1プロペラが一瞬接雪した。
- (9) 後部胴体が地面を打った後、さらに同機は横向きのまま約15メートル滑り、ここで、左主脚が破断分離した。
- (10) 左主脚が破断分離したことで、左主翼が沈み次いで第1プロペラ・ブレードが地面を打ちながら機体が右回り回転しつつ経移点③付近まで約10メートル滑りかく座した。

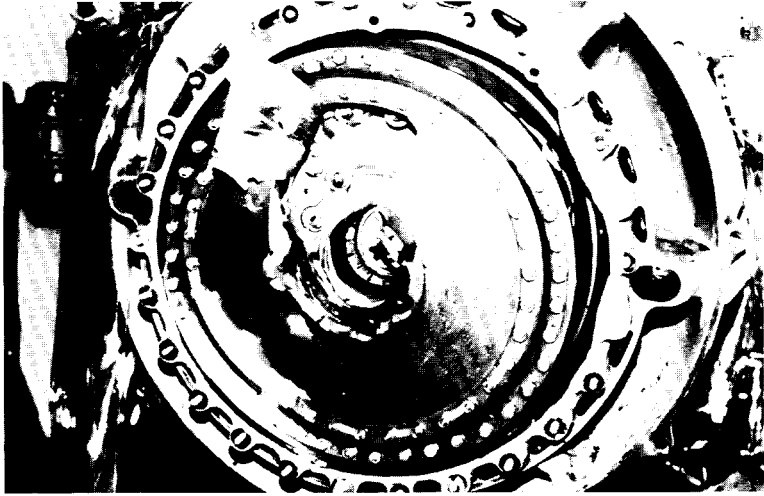
写真1

ノーズ・ケース及びプロペラ・シャフトが破断し、プロペラ・シャフトが脱落していた（写真1参照）。

第2エンジン

ノーズ・ケース

プロペラ・シャフト

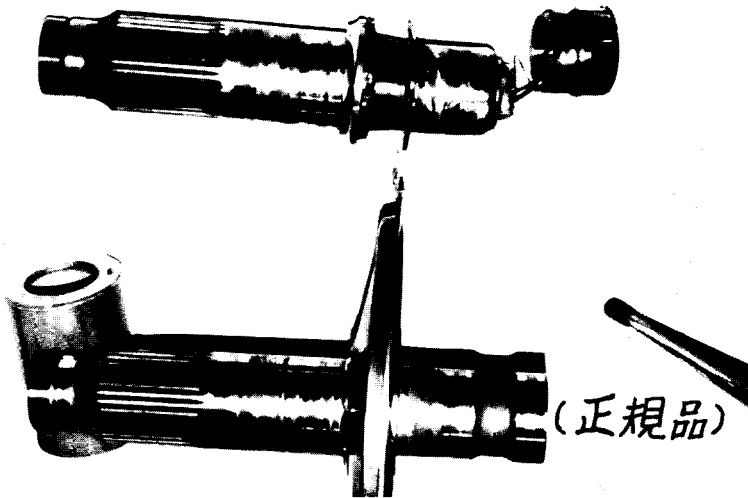
写真2

- ノーズ・ケースの全周が破断していた。
- プロペラ・シャフトはダイアフラム部の全周及びリヤ・エンド部が破断していた（写真2参照）。
- レイシャフト・フロント・ベアリング・ハウジングのポート部が破断していた。
- フロント・パネルの全周が破断していた。
- レイシャフトの歯が相手ギヤとの強い当りにより一部変形、破損していた（写真3参照）。

第2エンジン

プロペラ・シャフト

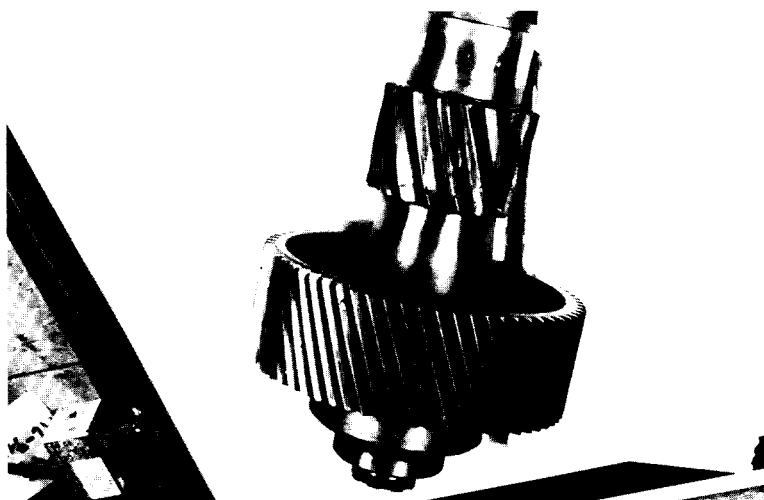
写真3

第2エンジン

レイシャフト

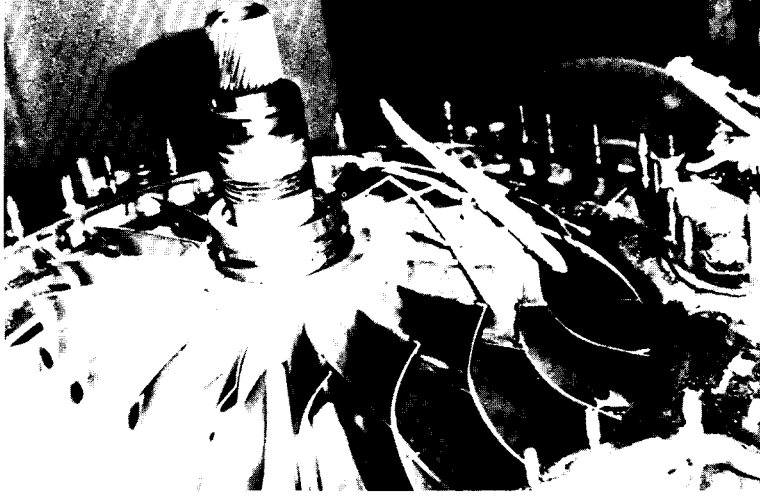
写真4

- アニュラス・ギヤは外周部分が、レイシャフト・フロント・ベアリング・ハウジングのポート部の内側からの喰い込みにより一部破損し、プロペラシャフト・ダイアフラムとの結合フランジが変形し、歯が相手ギヤとの強い当りにより一部変形していた。
  - リダクション・ギヤは、これらの破損により全体が傾き、回転は拘束されていた。
- イ. コンプレッサ部分
- コンプレッサ・ロータは、手回しが可能であった。
  - 低圧インペラーには、樹木の枝数本が吸い込まれ、入口に引っかかっていた(写真4参照)。

これらの枝は、白かば、柳及びすすきの茎であり、プロペラ・ブレードで幹が切られていた付図4のX(柳)及びY(白かば)の木と種類が一致した。またX及びYの木から第2プロペラが脱落していた地点付近までにも、同じ種類の木が散在しており、同機の進行により枝などが折られていた。従って、これらの枝は、X及びYの木を第2プロペラが切った時点から以降に、第2エンジンに吸い込まれたものと推定される。
  - 低圧インペラーには、ノーズ・ケースの破片1個も吸い込まれていた。
  - フロント・クイル・シャフトが前部で破断し、表面には約45°の斜め平行亀裂が生じていた(写真5、6参照)。
- ウ. タービン部分
- タービン・ベアリング・ハウジングが墜落時の衝撃により破断し、タービン・ロータ全体が後方に動き、高圧タービン・ブレードが中圧ノズル・ガイド・ベーンに接触したために、タービン・ロータの回転は拘束されていた。
  - 各段ノズル・ガイド・ベーン及びタービン・ブレードに木くずがあった。
- エ. 燃焼器部分
- 各コンバッション・チャンバーのフレーム・チューブ及び高圧ノズル・ガイド・ベーンの焼損状況は、同程度の使用時間を持つ他のエンジンと比較して、特に差は無かった。
  - 各コンバッション・チャンバーのフレーム・チューブ、各段タービン・ブレード及び各段ノズル・ガイド・ベーンには、異状燃焼及び過熱の形跡は認められなかった。
  - コンバッション・チャンバー・アウター・ケース・ドレイン・バルブに木くず

第2エンジン  
低圧インペラー

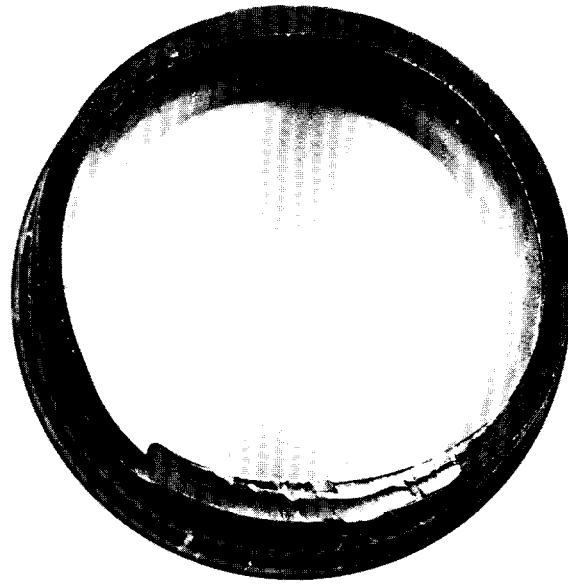
写真7

ダイアフラム部の破断面は、巨視的観察の結果、過大応力による振りせん断であり、リヤー・エンド部の破断面は巨視及び微視的観察の結果、過大応力による振りをともなった曲げ破断であると推定され、そのいずれにも疲労破面は認められなかった（写真7、8参照）。

プロペラ・シャフトのリヤ・エンド部の破断は、主としてプロペラ・ブレードの接地による過大な曲げ応力によるものであり、破断の起点部の位置及びその進行方向からNo.2ブレードが接地した時に当該部が破断したものと推定される。

第2エンジン  
プロペラ・シャフト  
(リヤーエンド部)  
破断面

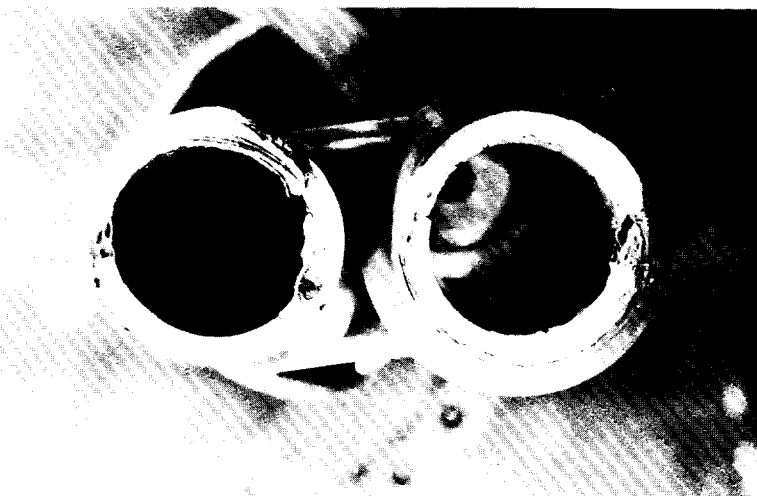
写真9

フロント・クイル・シャフトの破断面は、巨視的観察の結果、過大応力による振りせん断と推定され、疲労破面は認められなかった（写真9参照）。

フロント・クイル・シャフトには、その全表面に衝撃的捩れによる約45度の斜め平行亀裂も見られ、急激な回転拘束を受けたことを示している。

第2エンジン  
フロント・クイル  
・シャフト破断面

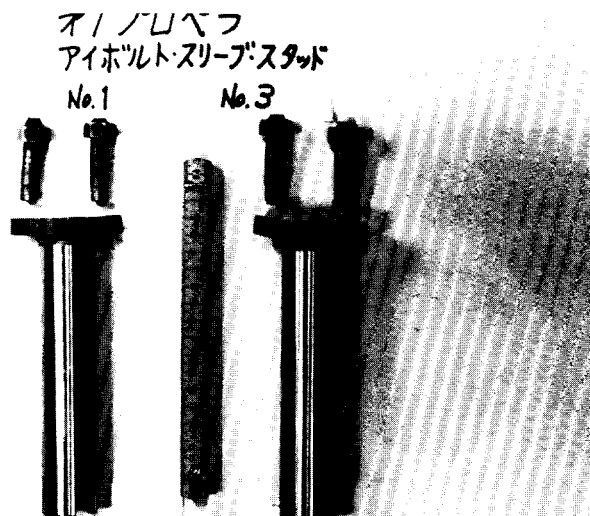
写真12

- (3) No. 1 及び No. 3 ブレードのアイボルト・スリーブ・スタッドが引張りにより抜けていた（写真 12 参照）。
- (4) No. 2 ブレードのオペレーティング・リンクが引張りにより破断していた（写真 13、14 参照）。
- (5) ピッチ・ロック機構には、固着、異状摩耗及びシール切損等の異常は認められなかった。

付図4の㊦地点付近でNo.4 ブレードだけがピッチ角度18.4度から21.6度の範囲で最初に接雪し、その後機体の運動にともなって、各ブレードが順次接雪し、その際のピッチ上げモーメントにより、No.1及びNo.3 ブレードのアイボルト・スリーブ・スタッドが引き抜け、No.2 ブレードのオペレーティング・リンクが引張り破断し、各ブレードが前方に曲がった。

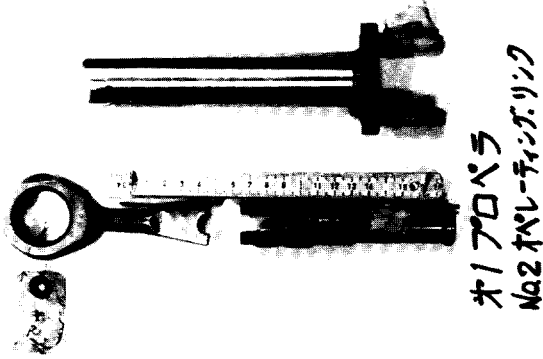
写真13

第1プロペラ  
オペレーティング  
・リンク

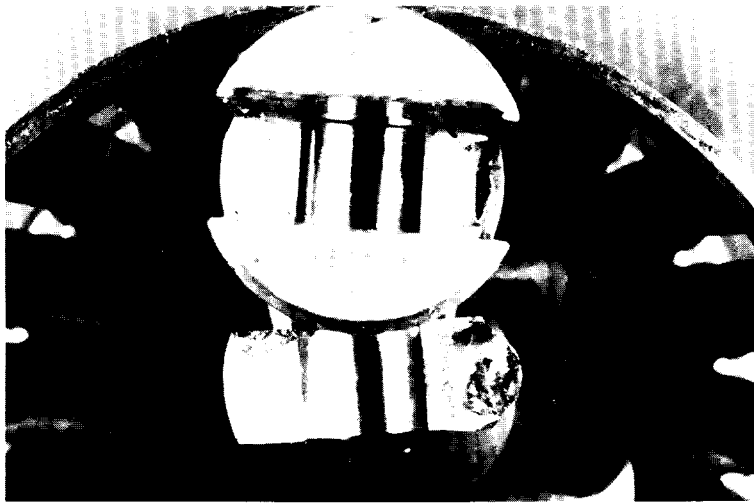
写真14

第1プロペラ  
オペレーティング  
・リンク破断面

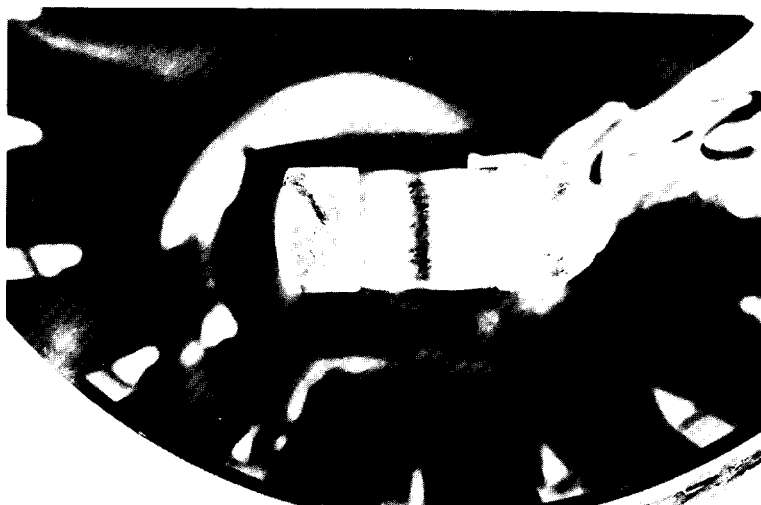
写真19

(4) No. 1 及び No. 4 ブレードのオペレーティング・リンクが引張りにより破断していた。No. 1 オペレーティング・リンクの破断面には、巨視的観察の結果、また、No. 4 オペレーティング・リンクの破断面には巨視及び微視的観察の結果、それぞれ疲労破面は認められなかった(写真 18、19、20、21 参照)。

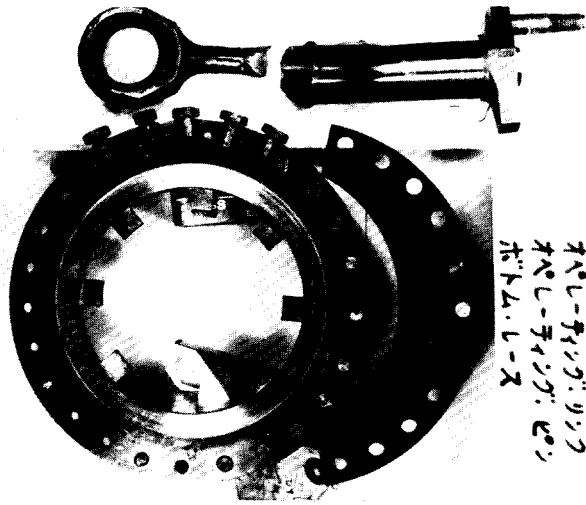
写真 22

(5) No. 2 ブレードのアイボルト・スリーブ・スタッドが引き抜け、オペレーティング・リンクが引張り破断し、オペレーティング・ピン取付ボルト 10 本及びダウエル・ピンがせん断により破断していた。

破断面には、巨視及び微視的観察の結果、いずれにも疲労破面は認められなかった(写真 22、23、24 参照)。

ウ. 次に、No.2 ブレードが接雪した時に、ブレードのピッチ上げモーメントを受けて、アイボルト・スリーブ・スタッドが抜け、ピッチ角度が深くなり、フェザー角度を超えた時に、アイボルト・スリーブ・フランジがシリンダ底面に当たったため、オペレーティング・リンクが引張り破断し、更にNo.2 ブレードにピッチ上げ方向の力が加わったため、オペレーティング・ピン頭部がハブ・センターに強く当り、オペレーティング・ピン取付ボルト10本及びダウエル・ピンがせん断により破断した。また、No.2 ブレード接雪時の衝撃により、第2エンジンのフロント・クイル・シャフトが振りせん断により破断した。

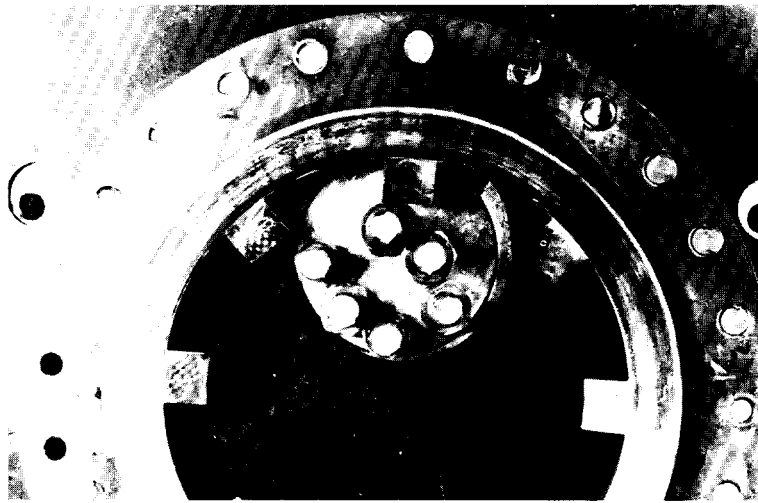
写真 23

No.2 ボトム・レース

- オペレーティング・ピン
- 取付ボルト破断面

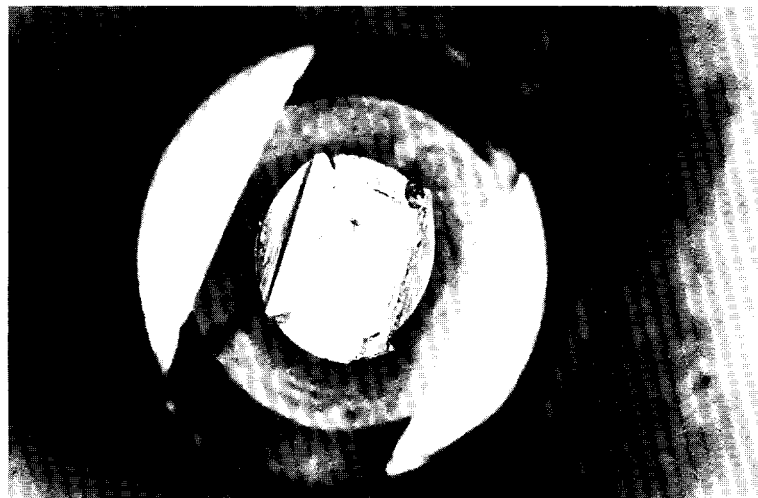
写真 24

No.2 オペレーティング

- ・リンク破断面

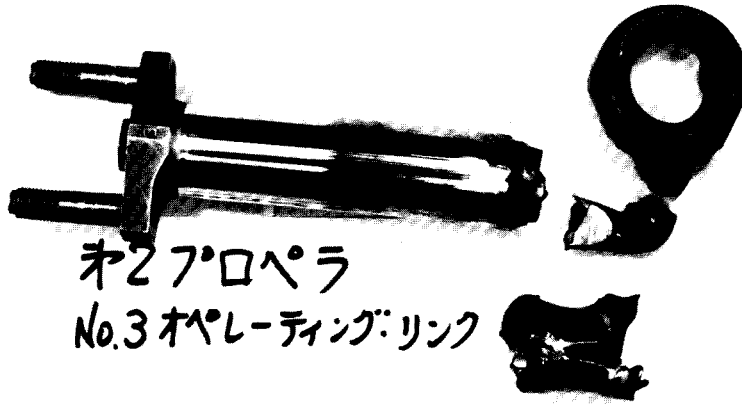
写真 25

(6) No. 3 ブレードのオペレーティング・リンクが圧縮により破断していた。破断面には、巨視及び微視的観察の結果、疲労破面は認められなかった(写真 25、26 参照)。

形が変化し、No.3 ブレードが次に接雪した時には、迎え角が負となった状態で接雪したため、その際のブレードのピッチ下げモーメントを受けて、オペレーティング・リンクが圧縮破断した。

第 2 プロペラ  
No. 3 オペレーティング  
・リンク
