# 航空事故調査報告書

東亜国内航空株式会社所属  
日本航空機製造式 YS-11A型 JA8807  
三沢飛行場  
昭和59年 6 月28日

昭和 59 年 8 月 24 日  
航空事故調査委員会議決 ( 空委第 31 号 )

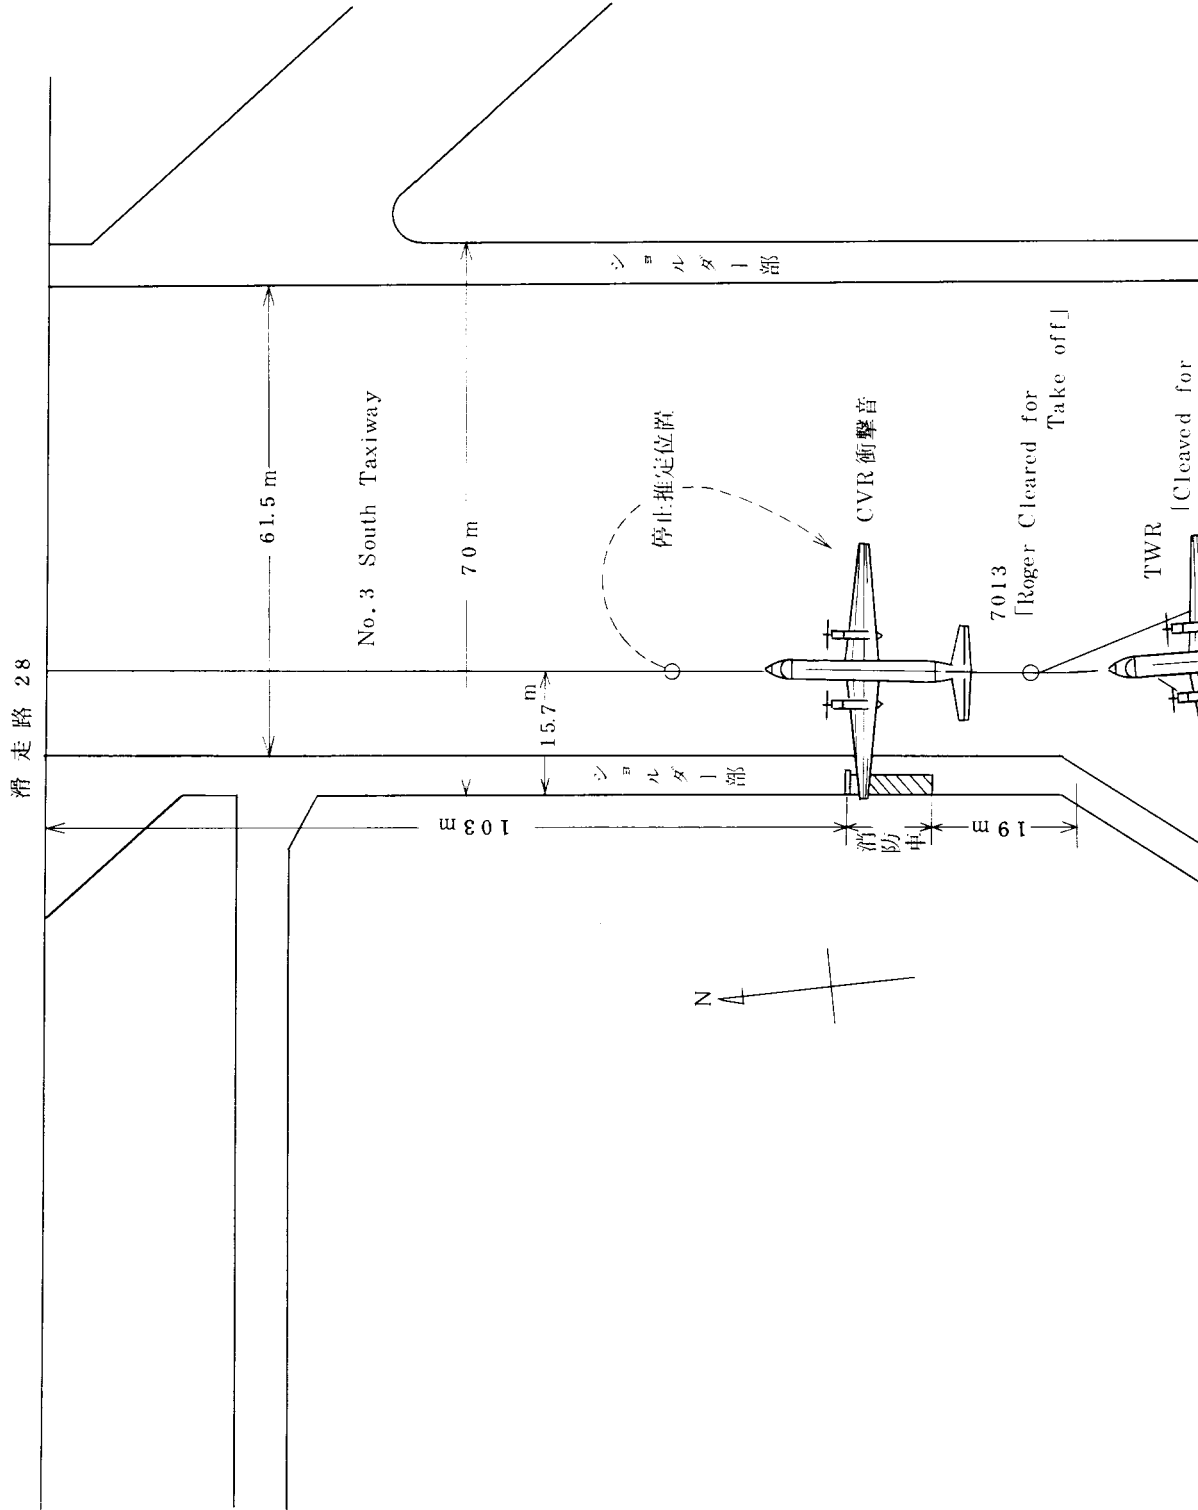
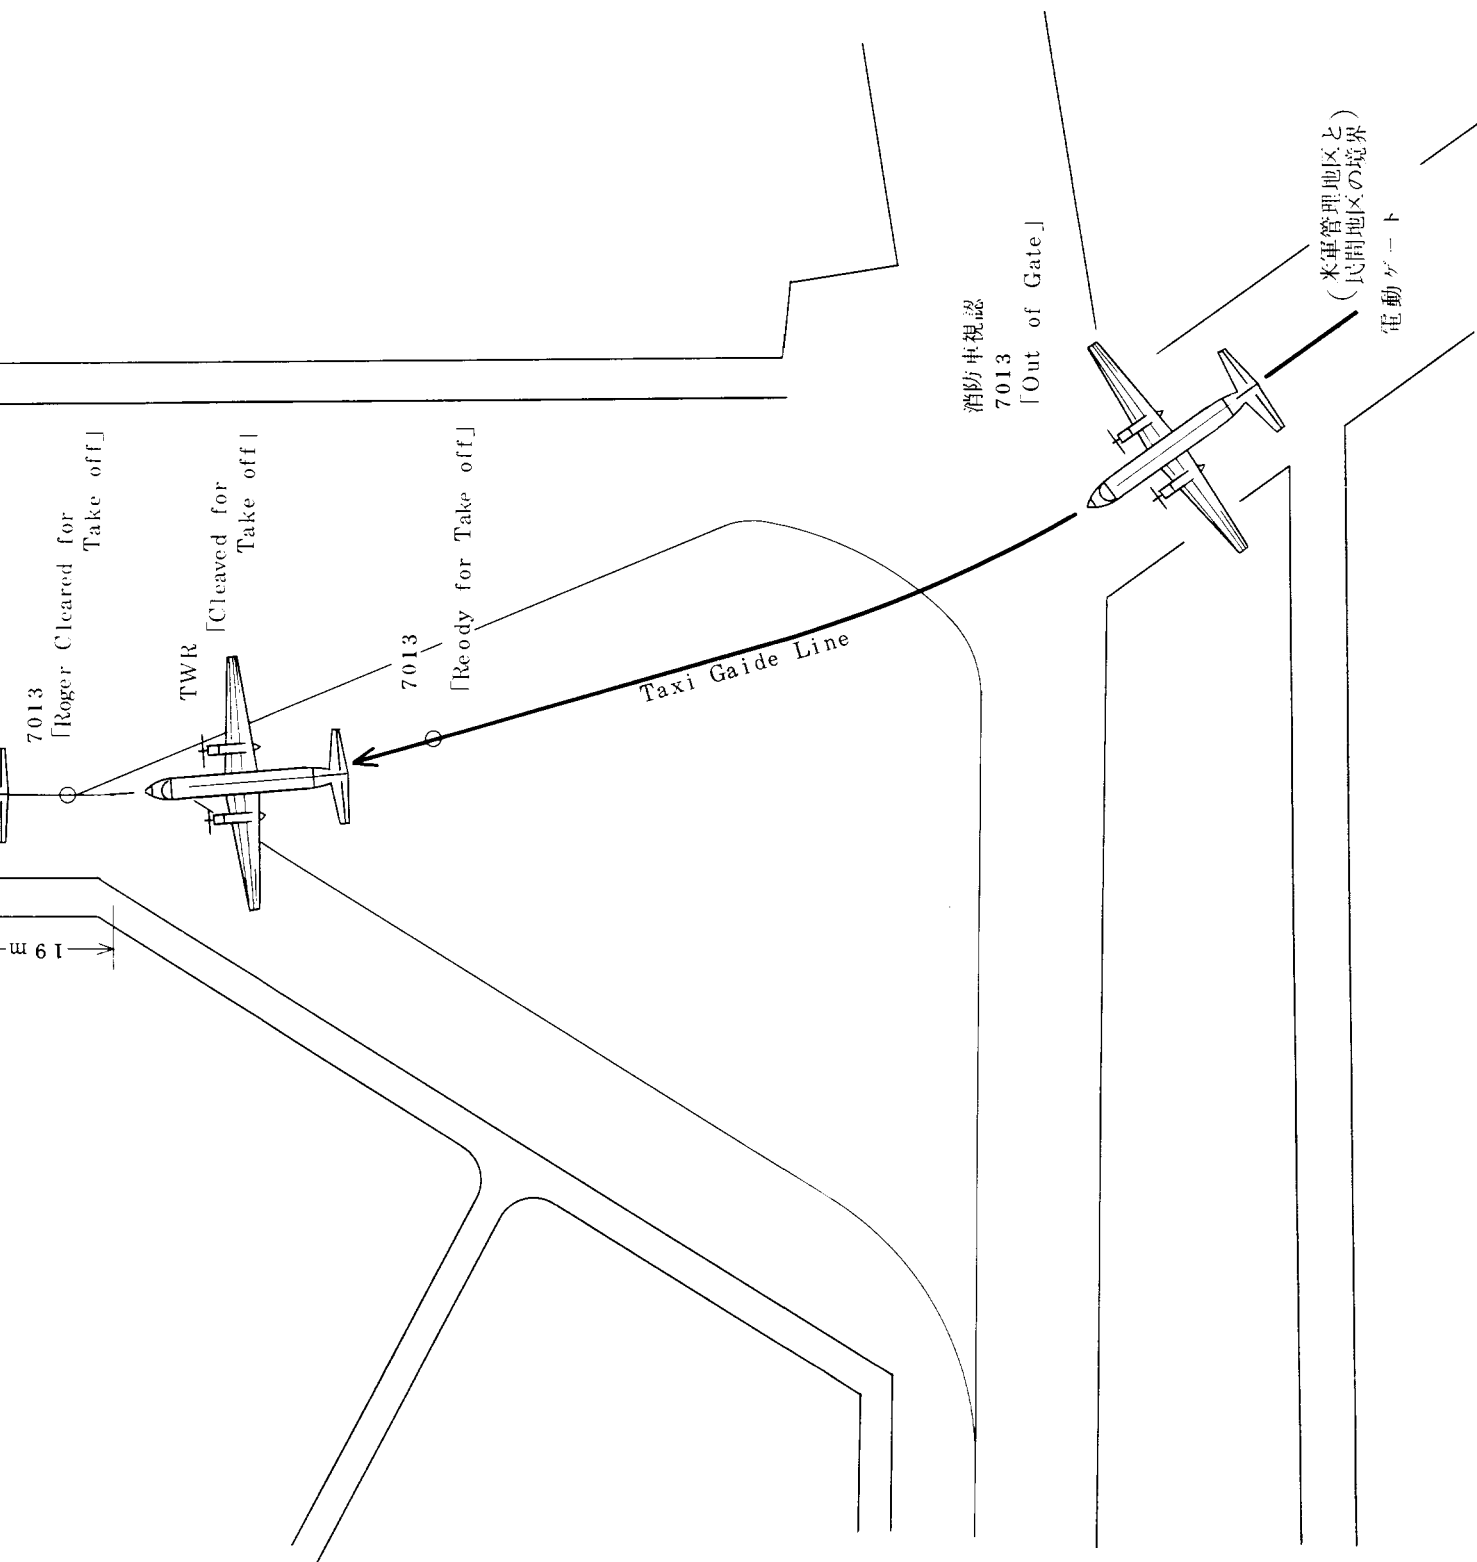
付図 1

そこで機長は直ちに機体を停止し左翼が消防車と接触、損傷を受けているのを発見、燃料漏洩がないことを確認して管制塔へ状況を通報、その後地上滑走許可を得て右旋回でエプロンへ向かった（付図 1，2 参照）。

No.3南誘導路は幅が約61.5メートルあり、西側路肩から15.7メートルの位置にタクーガイドラインが引かれており、消防車とタクーガイドラインとの間隔は13.25メートルであった。

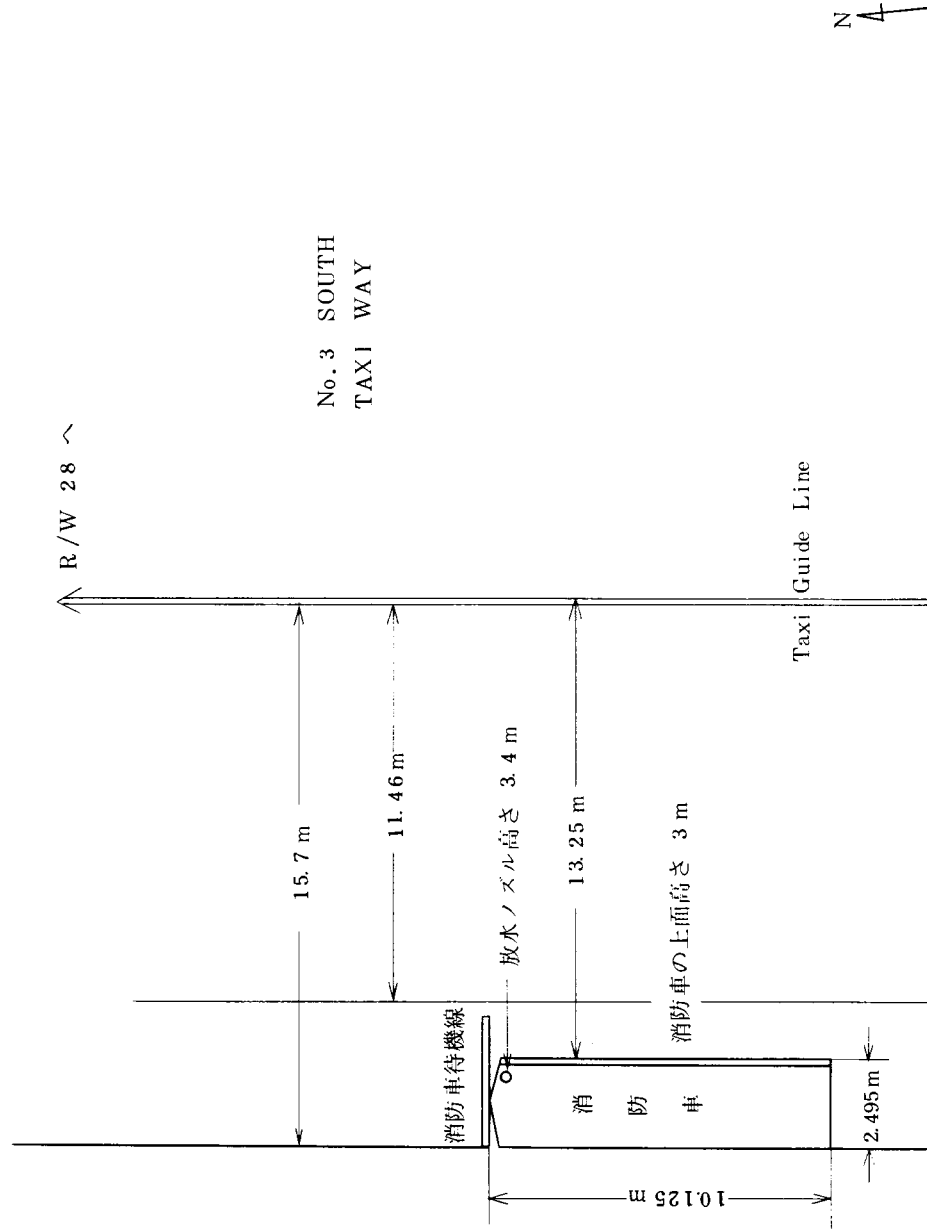
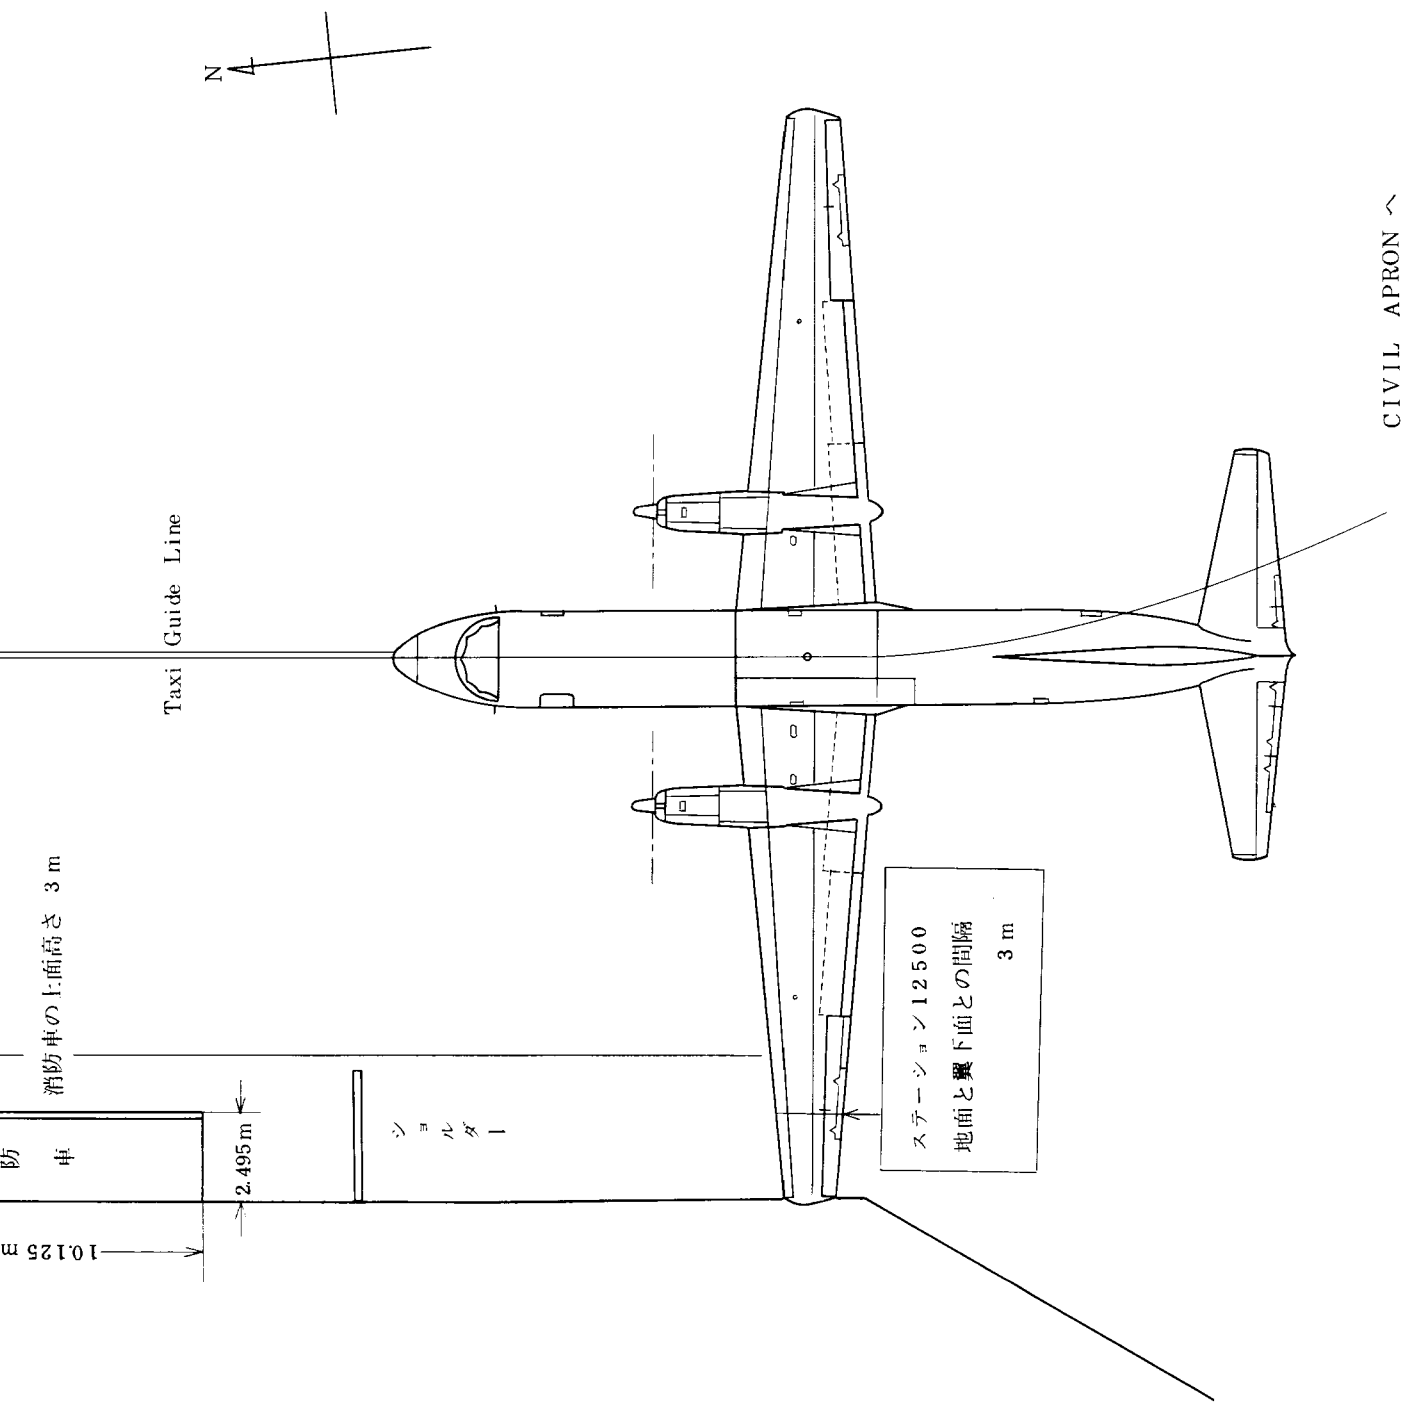
付図 2

- 3.1.10 No. 3 南誘導路は幅が約6.15メートルと広いとため、機長は西側ショルダー部に停車している消防車に対し障害物として注意を向ける度合は少なかったものと推定される。
- 3.1.11 機長は、管制塔から離陸許可が出たので滑走路28の方向に注意を向けたと述べており、同機の左翼端が消防車の後方約19メートルの地点から衝突時までの間、消防車に対して十分な注意は払われていなかったものと推定される。
