# 航空事故調査報告書

日本農林ヘリコプター株式会社所属  
川崎ヒューズ式369D型 JA9259  
富山県婦負郡八尾町  
昭和59年3月16日

昭和59年8月8日

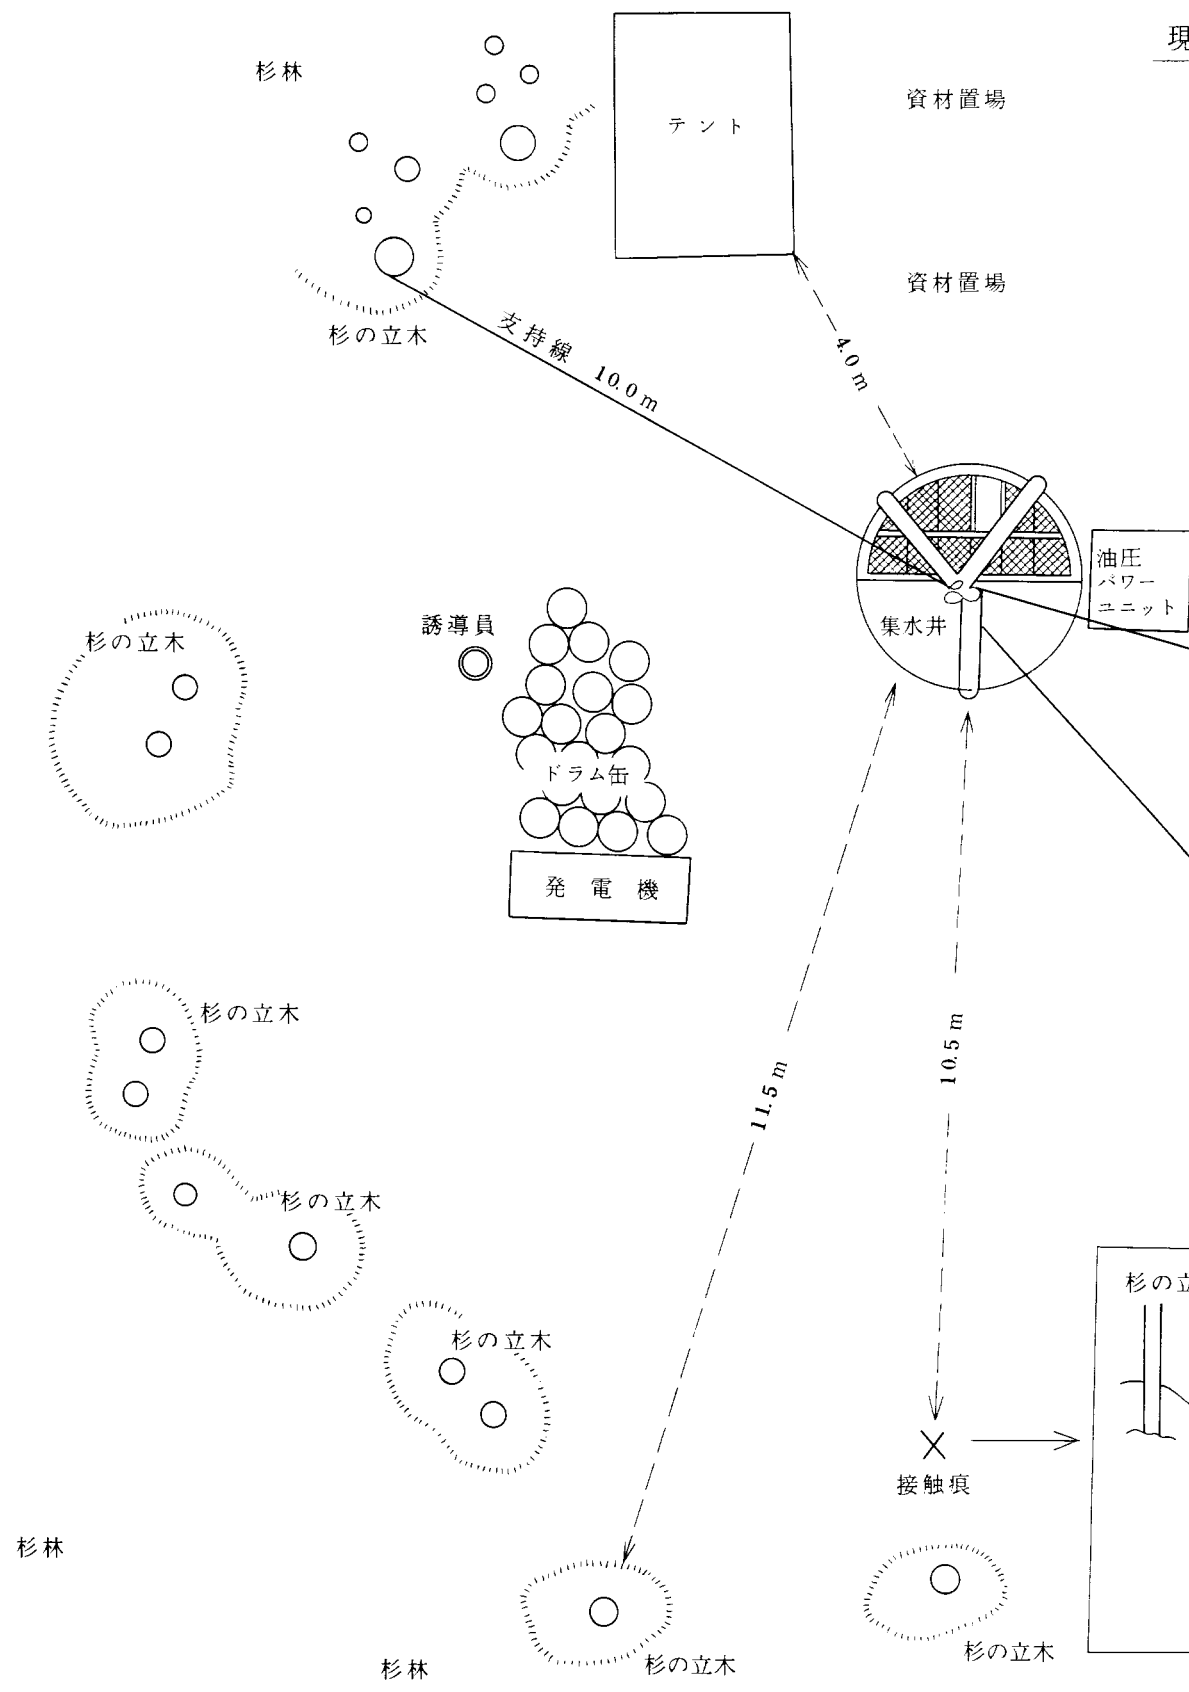
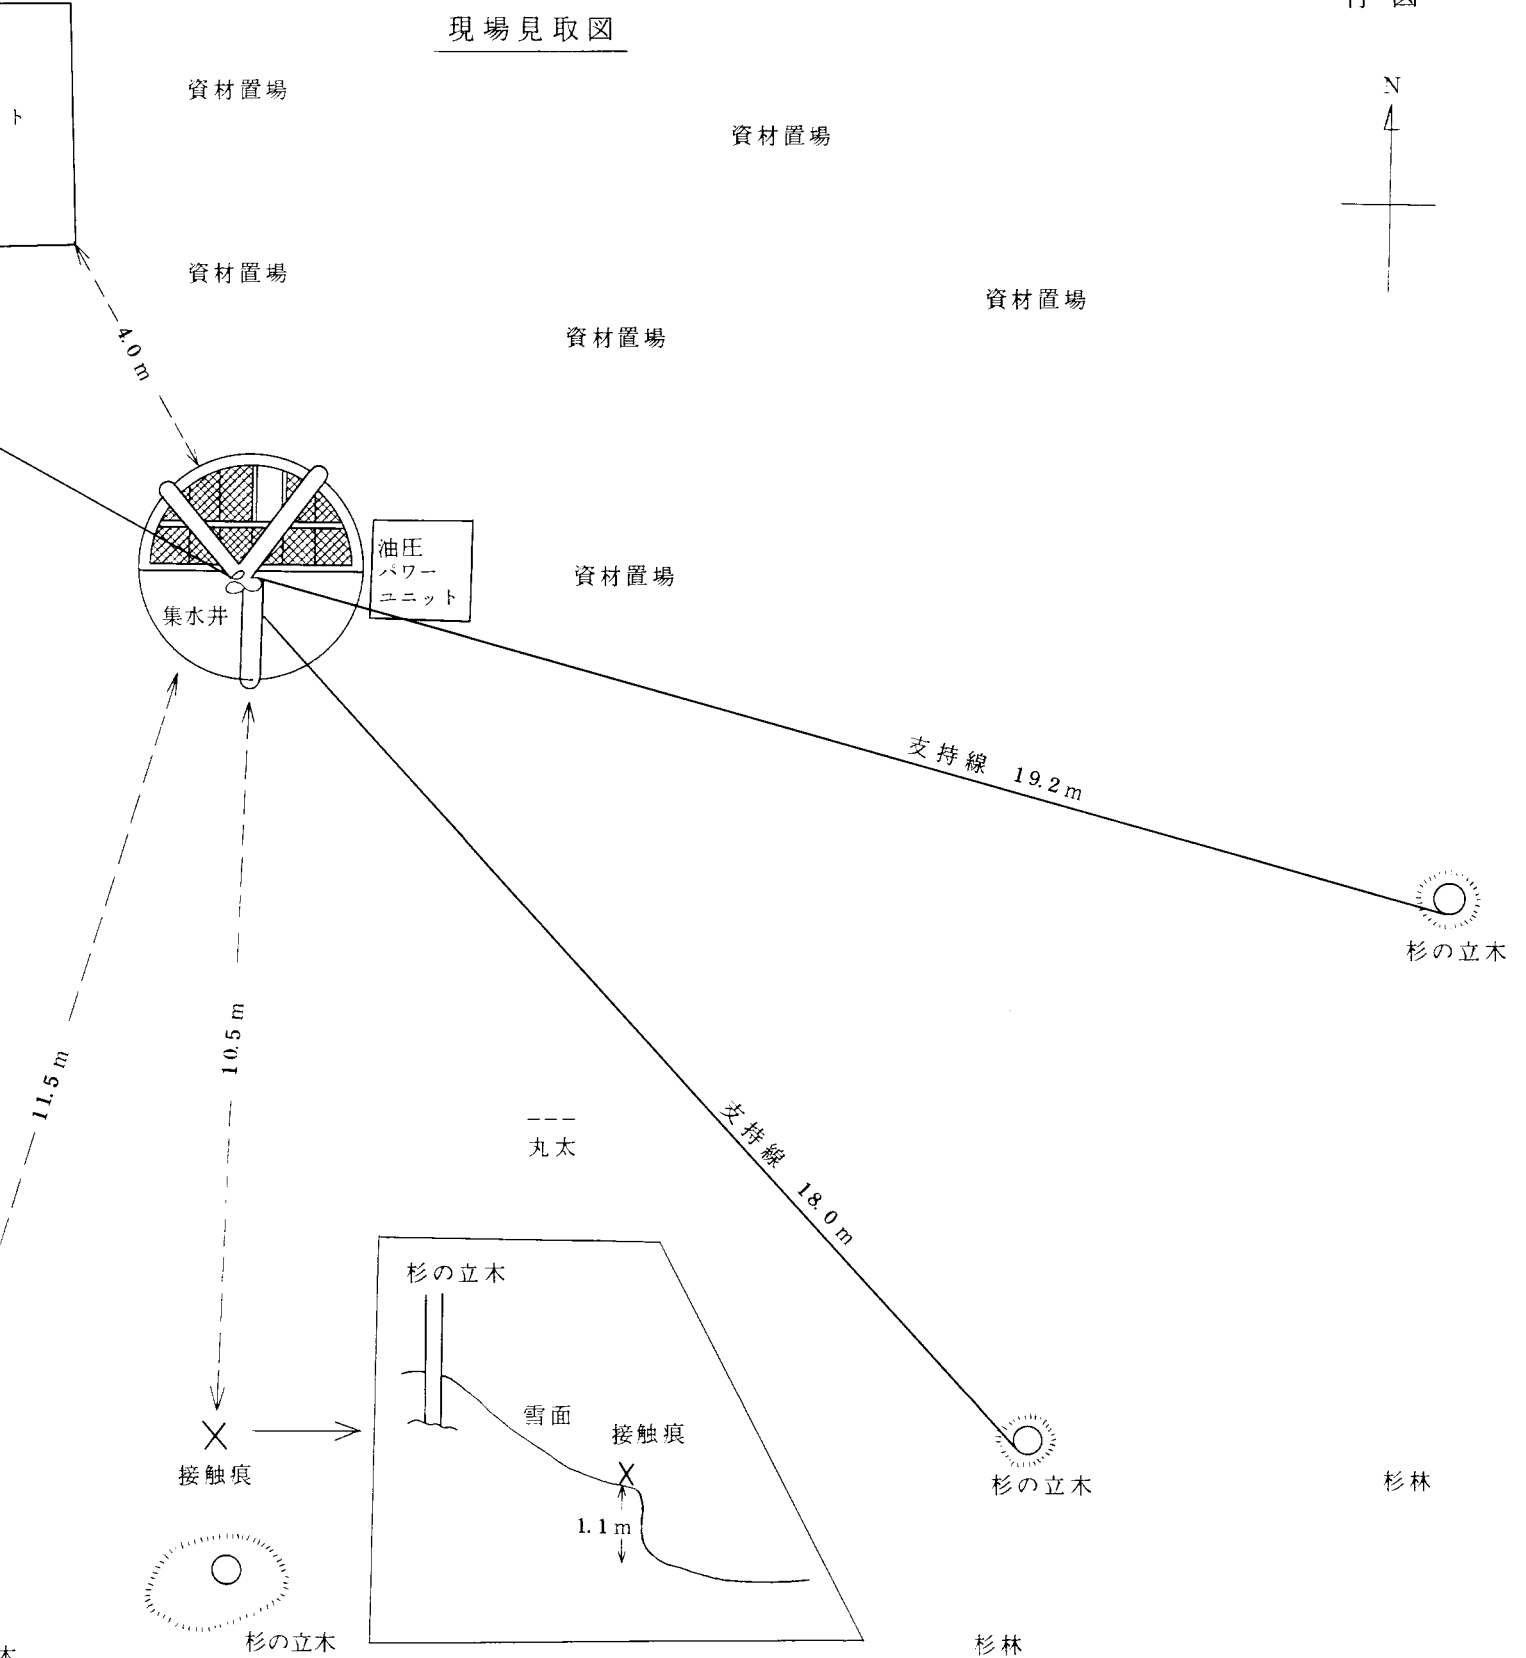
現場見取図

工事現場には地上高約6メートルのボーリング用のやぐらの上部から付近の杉の木の根元にかけて、斜めに支線が張られていたため（付図参照）、同機の工事現場への進入は、東方から西方に同線から約10メートルの高度をとり同線を横切ってから高度を下げ、対地高度約7メートルでホバリングし、資材が地上に接地したのをバック・ミラーで確認し、スイッチを操作し資材を切り離した。同機の離脱は、ホバリングから上昇に移行し、右旋回で進入コースと逆コースで行った。

3.1.4 調査の結果、テール・ロータ・ドライブ・シャフトがカップリングの後方126センチメートルの所でねじ切れていた。これは、雪面をテール・ロータ・ブレードでたたいたときに切損したものと推定される。なお、雪面にも、テール・ロータ・ブレードでたたいた痕跡が認められた（起伏がある積雪斜面で痕跡がある場所は約1メートルの段差上の雪面）。

3.1.5 機長は同機の尾部と雪面との間隔を同機に設置されているバック・ミラーで監視していたが、工事現場付近は積雪約2メートルでありバック・ミラーによる高度・距離間隔の判定は、雪のため白一色であるため、かなり困難であったものと推定される。また、同機は資材の回収に対地高度約2メートルまで降下しなければならず、やぐらの上部から付近の杉の木の根元にかけて、斜めに張られていた支持線をさけ機首を北に向け、尾部が相当段差上の雪面に接近する状態でホバリング中の機長は、自機の位置判定が不適確となりテール・ロータ・ブレードが接触したものと推定される。

3.1.6 機長は、この支持線の存在を認識しており、回収作業は厳しい条件ではあるが可能であると判断したと考えられるが、結果的に見ればこの場所においては、作業中は支持線を一時除去して地上環境を整備すべきであったと考えられ、又は、長い吊下げ用ワイヤを使用し、少くとも資材を降ろしたときと同高度で回収作業を行う方法も考えられる。
