航空事故調査報告書

日本農林ヘリコプター株式会社所属
川崎ヒューズ式369D型 JA9259
富山県婦負郡八尾町
昭和59年3月16日

昭和59年8月8日

航空事故調査委員会議決（空委第30号）

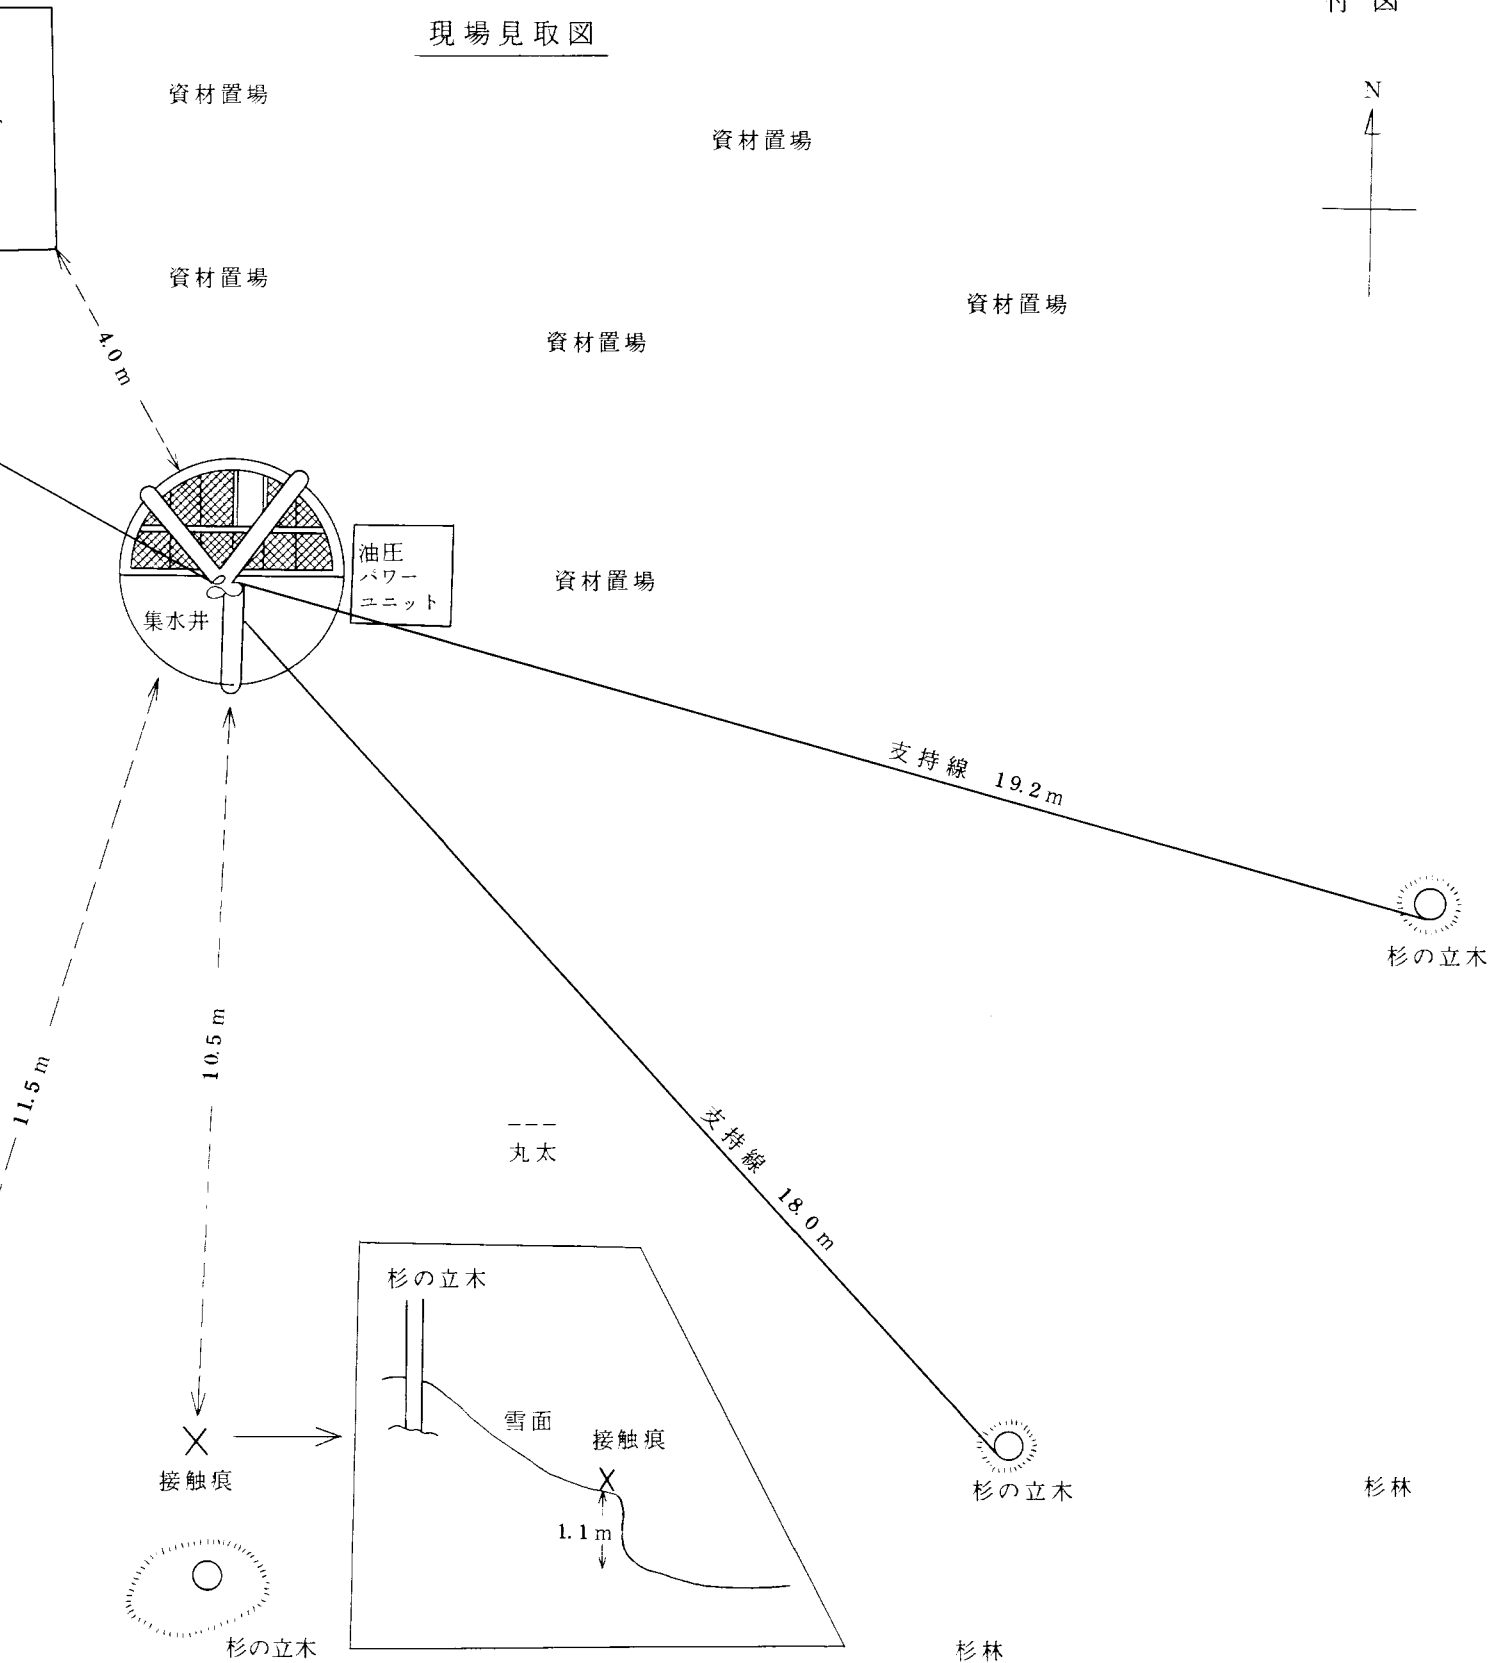
現場見取図

工事現場には地上高約6メートルのボーリング用のやぐらの上部から付近の杉の木の根元にかけて、斜めに支線が張られていたため（付図参照）、同機の工事現場への進入は、東方から西方に同線から約10メートルの高度をとり同線を横切ってから高度を下げ、対地高度約7メートルでホバリングし、資材が地上に接地したのをバック・ミラーで確認し、スイッチを操作し資材を切り離した。同機の離脱は、ホバリングから上昇に移行し、右旋回で進入コースと逆コースで行った。

3.1.4 調査の結果、テール・ロータ・ドライブ・シャフトがカップリングの後方126センチメートルの所でねじ切れていた。これは、雪面をテール・ロータ・ブレードでたたいたときに切損したものと推定される。なお、雪面にも、テール・ロータ・ブレードでたたいた痕跡が認められた（起伏がある積雪斜面で痕跡がある場所は約1メートルの段差上の雪面）。

3.1.5 機長は同機の尾部と雪面との間隔を同機に設置されているバック・ミラーで監視していたが、工事現場付近は積雪約2メートルでありバック・ミラーによる高度・距離間隔の判定は、雪のため白一色であるため、かなり困難であったものと推定される。また、同機は資材の回収に対地高度約2メートルまで降下しなければならず、やぐらの上部から付近の杉の木の根元にかけて、斜めに張られていた支持線をさけ機首を北に向け、尾部が相当段差上の雪面に接近する状態でホバリング中の機長は、自機の位置判定が不適確となりテール・ロータ・ブレードが接触したものと推定される。

3.1.6 機長は、この支持線の存在を認識しており、回収作業は厳しい条件ではあるが可能であると判断したと考えられるが、結果的に見ればこの場所においては、作業中は支持線を一時除去して地上環境を整備すべきであったと考えられ、又は、長い吊下げ用ワイヤを使用し、少くとも資材を降ろしたときと同高度で回収作業を行う方法も考えられる。
