航空事故調査報告書

日本フライングサービス株式会社所属

セスナ式172G型 JA3300

広島空港

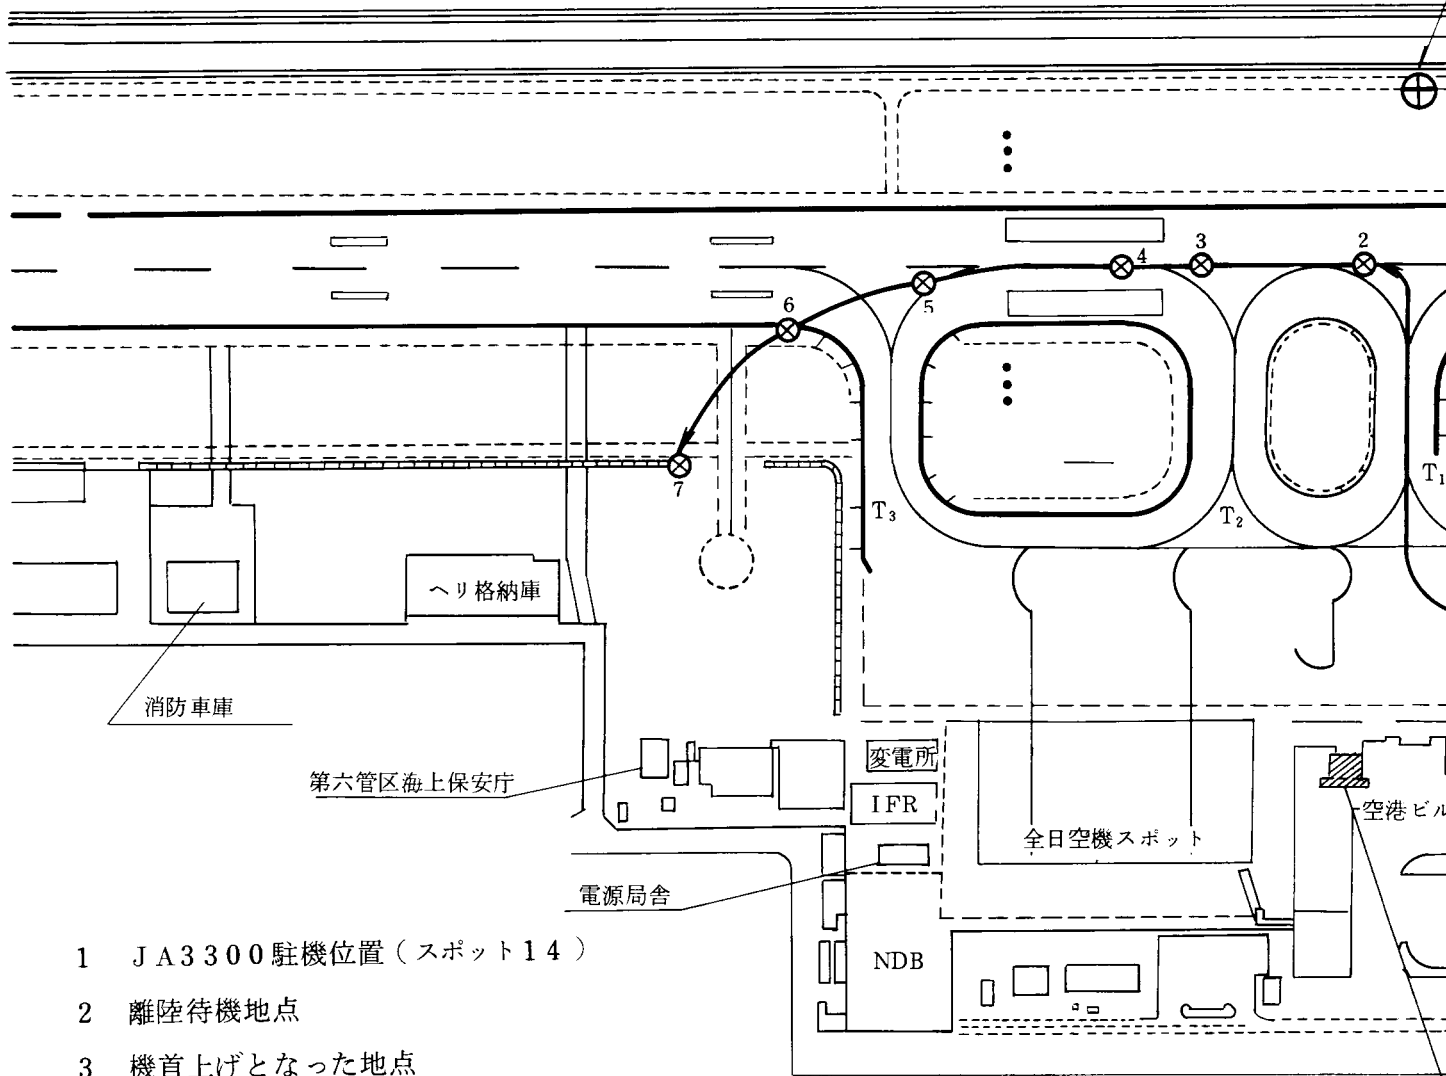
付図1

同機は、通常よりは遅い速度で滑走を続け、離陸滑走開始地点から約150メートル滑走した地点で、再び極端な機首上げ姿勢となって浮上し、左傾しながら滑走路を逸脱したのち、T3誘導路付近に墜落した。同機は付図1の7の地点（離陸滑走開始地点から約270メートル）の排水溝に両主脚を突込み、機首方位約280度で停止した。

JA3300 事故現場見取図

- 1 JA3300 駐機位置 (スポット14)
- 2 離陸待機地点
- 3 機首上げとなった地点
- 4 通常姿勢にもどった地点
- 5 浮上地点
- 6 左翼端接地点
- 7 停止地点

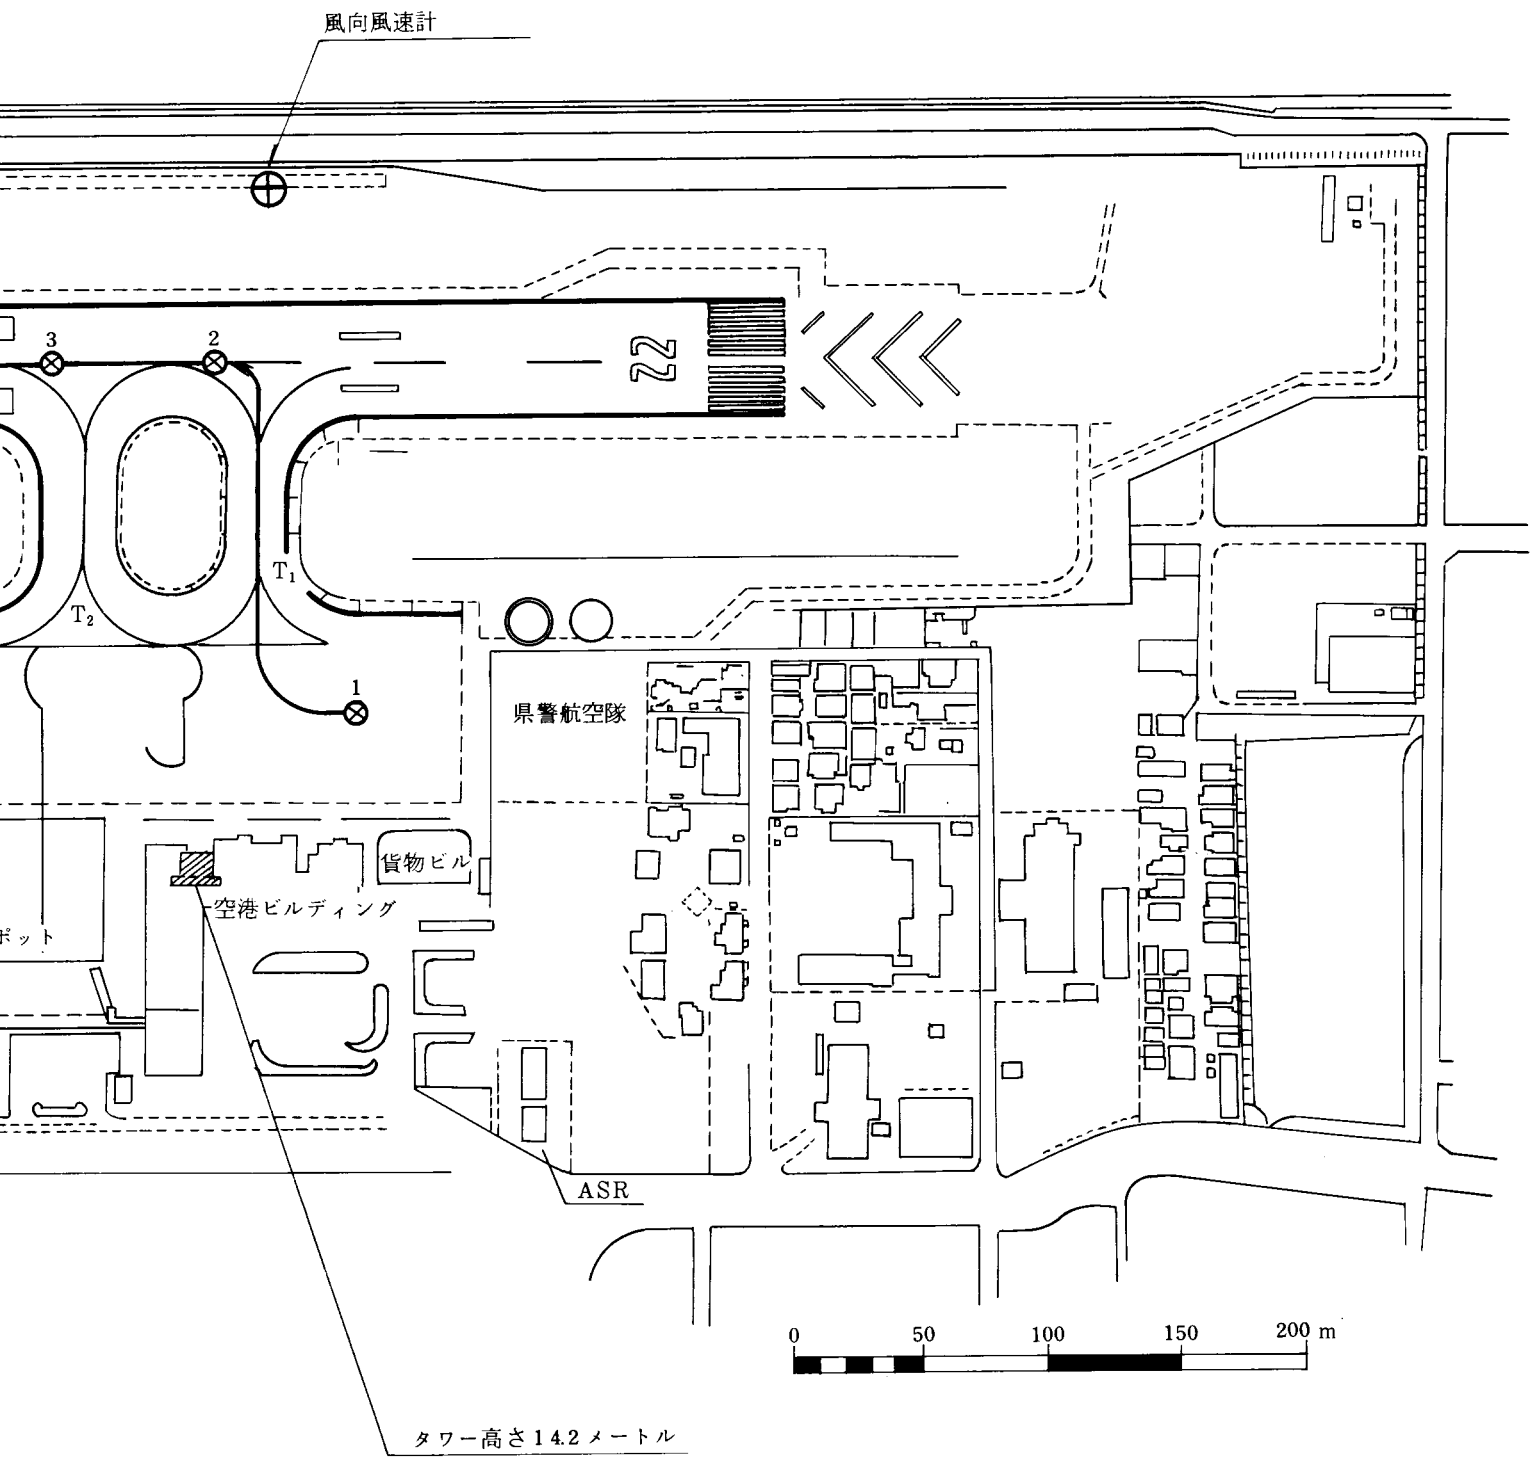
付図 2

機長座席の座席調節ピン（以下「ピン」という。）は、リンク機構を介して前後調節ノブとフレーム間に張られたスプリングの力により、レール穴に押し込まれ、確保されるようになっている（付図2参照）。

当該座席は、以前に修理を行った形跡があり、前記スプリングは正規部品でなく、前後調節ノブはトルクチューブに対し正規より21度下向きにずれていた。当該スプリングは、正規のものは自然長25ミリメートル、弾性率3.9キログラム/ミリメートルであるのに対し、取付けられていたものは自然長50ミリメートル、弾性率1.3キログラム/ミリメートルであった。これらのことが重ってスプリングを取付けた状態での伸びはなく、ピンを押しつける力は、正規のものでは2.2キログラムであるのに対し、当該座席の場合はゼロであった。更にピンのリンク機構の摩耗などのガタのため、ピンの縦方向運動に換算して約7ミリメートルの遊びがあった。
