# 航空事故調査報告書

南西航空株式会社所属

ボーイング式737-200型 JA8444

石垣空港

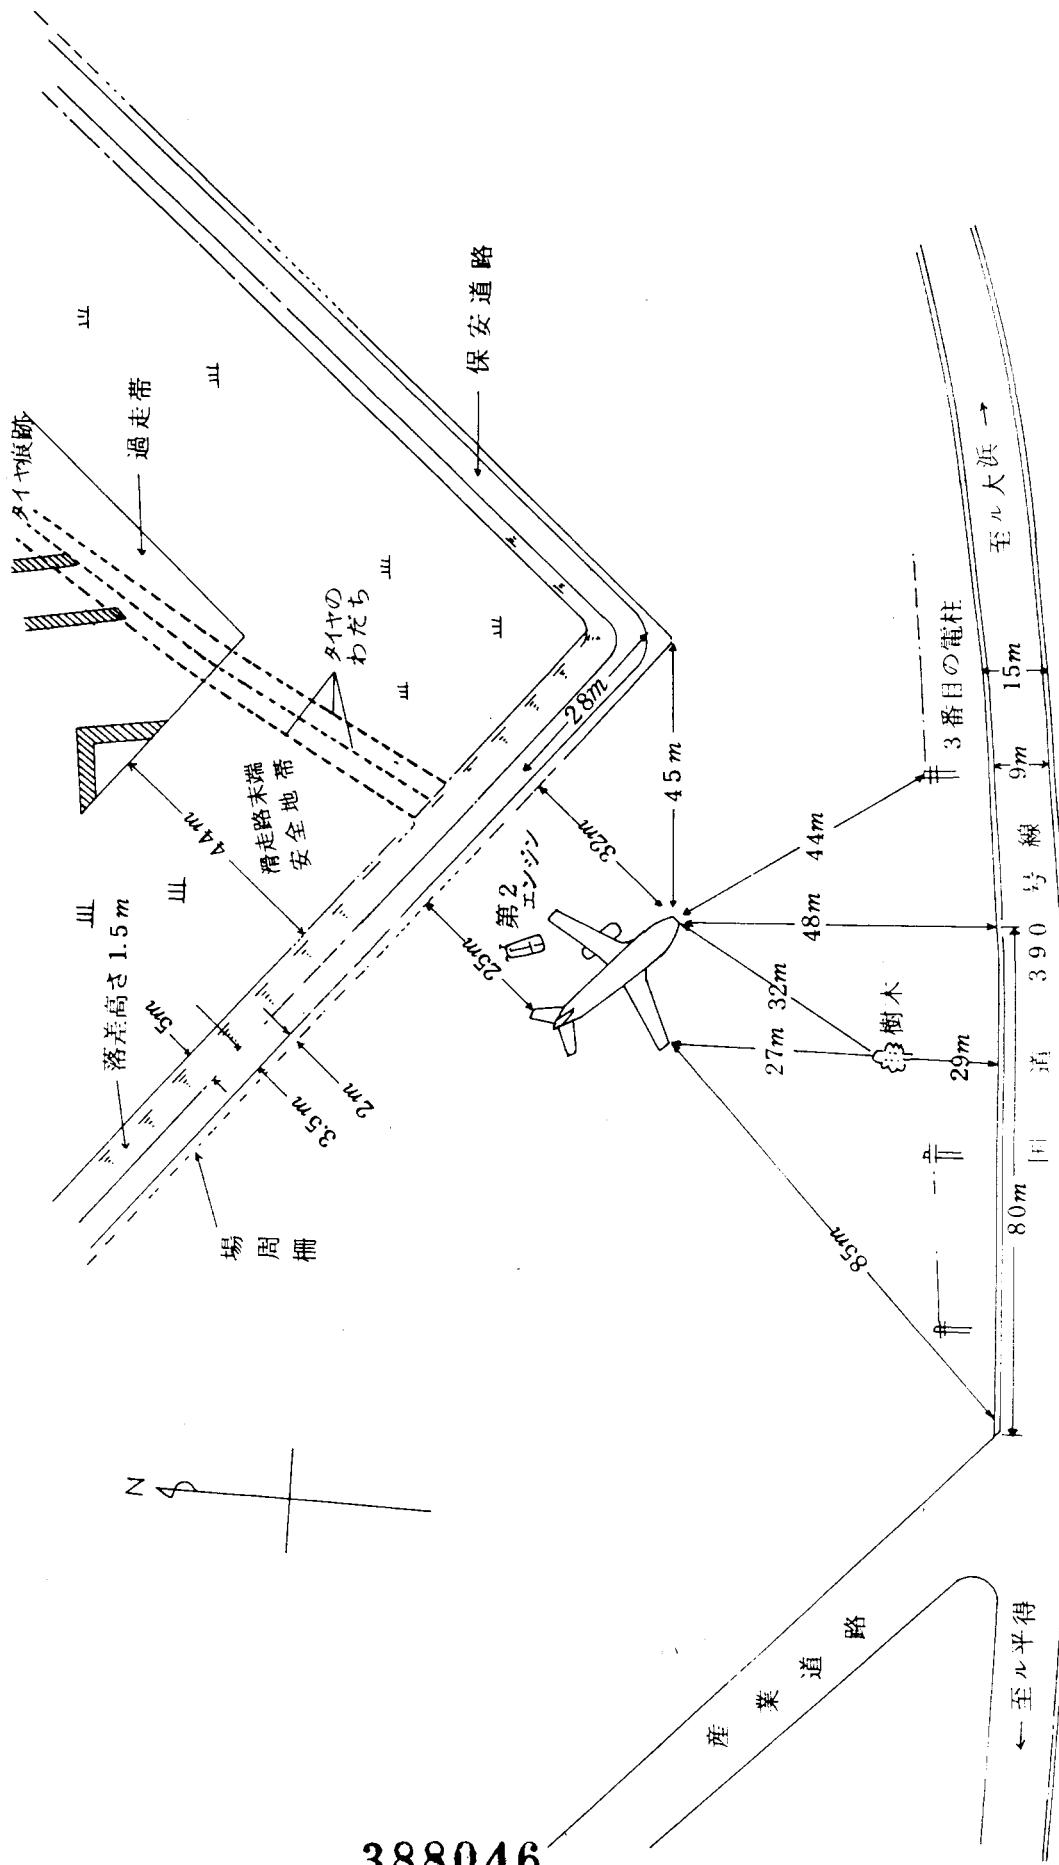
付図 1

### 2.3.3 事故現場の状況（付図 1 及び 2 参照）

- (1) 同機は、滑走路 22 終端側過走帯末端の中心点から左へ約 17 度、距離約 85 メ

ートルの位置（滑走路中心線延長上から南東方へ約25メートル離れた位置）に機首方位約130度で雑木林内にかく座していた。

同機のかく座位置は、空港南側の場周柵から機首まで約32メートル、左水平尾翼端まで約25メートルあった。また、同機の機首から南方約48メートルの所に国道390号線がほぼ東南に通じていた。

- (2) 現場付近には、高さ4～5メートル（根本部分の径2.0～4.5センチメートル）のネムの木がしげり、同機の胴体、右主翼下にはネムの木が重ねて敷きならべたような状況で押し倒されていた。
- (3) 機体は、胴体下面及び下部外板の一部を残して上部及び内部構造は焼失しており、前脚及び右主脚の取付構造部分で折損又は破断して右に傾斜し、左右両主翼とも胴体に取付いてはいたが、右主翼下面は胴体下面とともに接地していた。

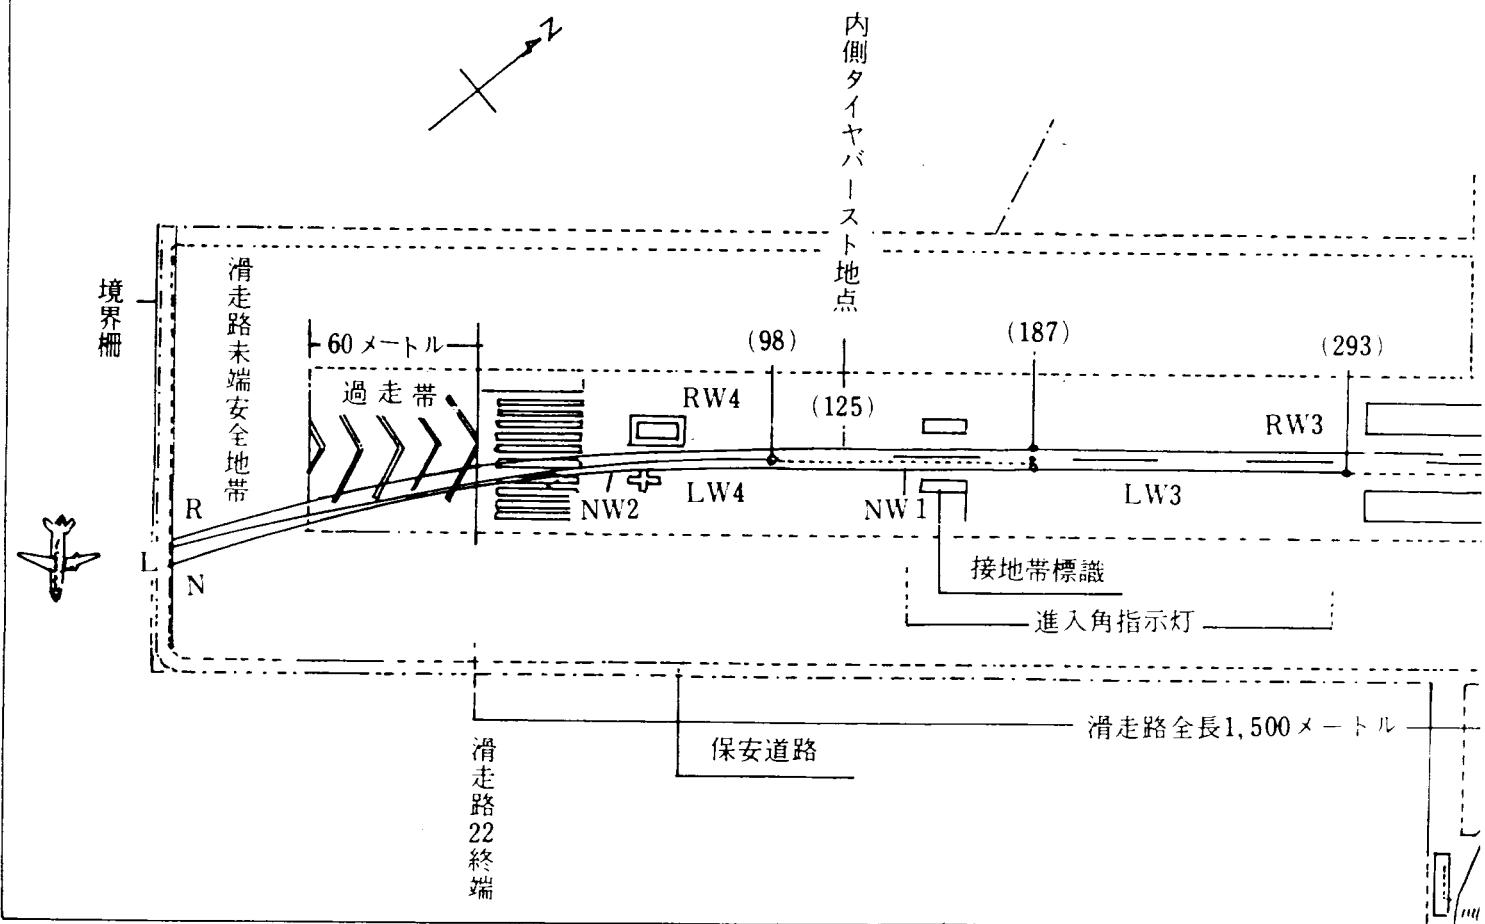
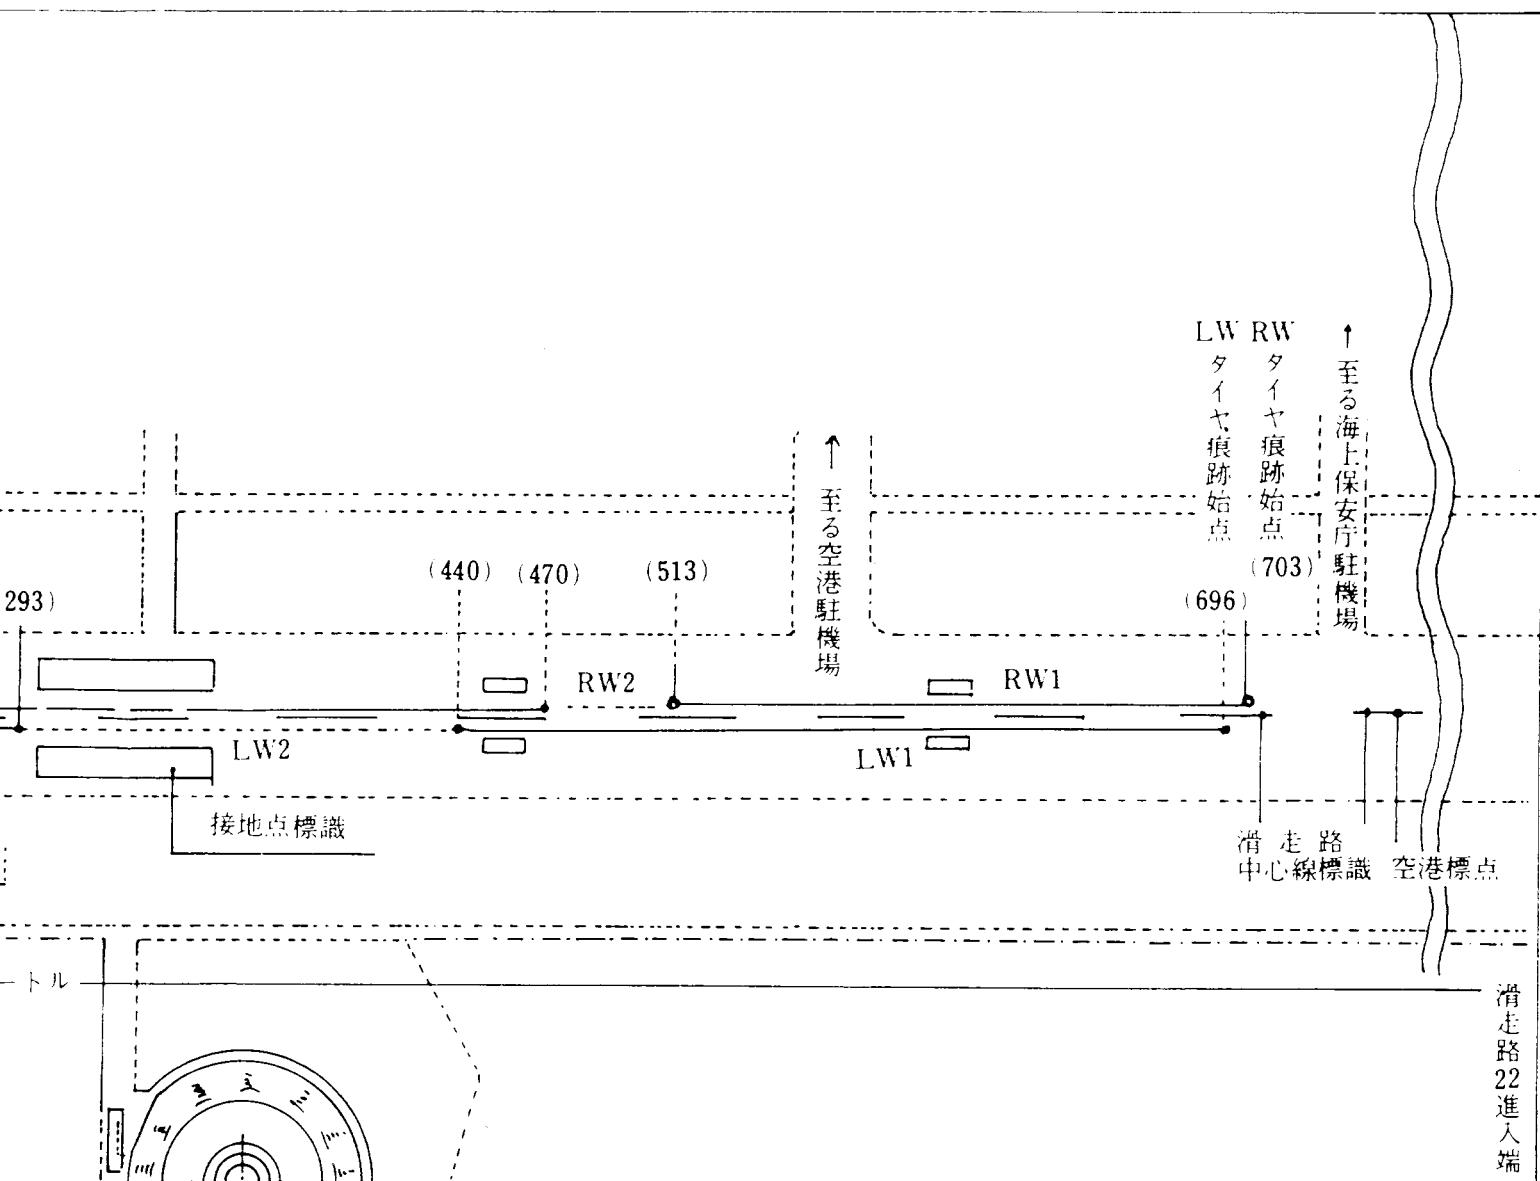
付図 2

着陸接地後の同機は、付図2に示すタイヤ痕跡を残しながら滑走し、滑走路終端の手前125メートル付近で左右主車輪の内側タイヤがほとんど同時にバーストしたのち、機首の左への偏向を示すタイヤ痕跡を残しながら滑走路終端を通過した。

- (イ)  $Rw_3$  (長さ283メートル) 及び  $Lw_3$  (長さ約106メートル) のタイヤ痕跡は、幅狭く色彩は薄い黒褐色で2本又は4本の帯状で続いていた。
- (二)  $Rw_1$ 、 $Lw_4$ 、 $Nw_1$ 及び $Nw_2$ のタイヤ痕跡6本は幅が広く(1本の幅は20~25センチメートル)、色彩は極めて濃い黒褐色となり、やや左方向にカーブをえがきつつ滑走帶末端まで続いており、途中滑走路22終端付近から前脚タイヤ痕跡は、左主脚タイヤ痕跡と交差し、過走帶上で左端側に移っていた。
- (三) 滑走路22終端の手前約125メートルの地点で、左右両主脚の内側タイヤがバーストした痕跡が認められた。

1. RW1～4 ……右主脚内側及び外側タイヤ痕跡を示す。
2. LW1～4 ……左主脚内側及び外側タイヤ痕跡を示す。
3. NW1～2 ……前脚左側及び右側タイヤ痕跡を示す。
4. (703) ……滑走路 22 終端よりの距離(単位 メートル)を示す。
5. ——●— ……各タイヤ痕跡の端末を示す。

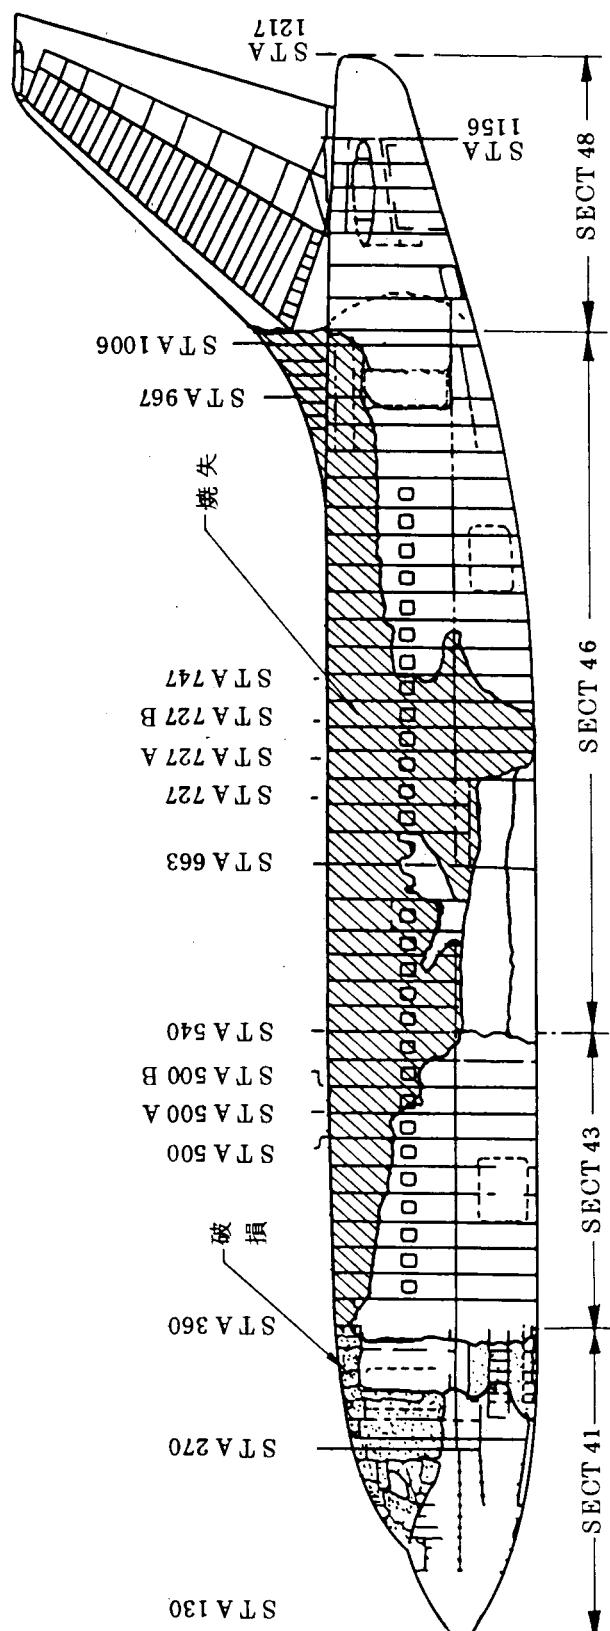
付図 3

胴体は、ステーション188より前方の機首部及びステーション1016より後方の尾部を除き、大部分が事故後発生した火災により焼損しており、特に客室より上部及びステーション560~757までの間が著しく焼損し、外板、構造部材も焼失していた。またステーション318で大きく破損し、座屈していた。

胴体内部は、操縦室、客室とともに座席、内装が焼失しており、ステーション 277 ~ 927までの間のフロア・パネル及び床下荷物室等が焼失していた（付図 3 参照）。

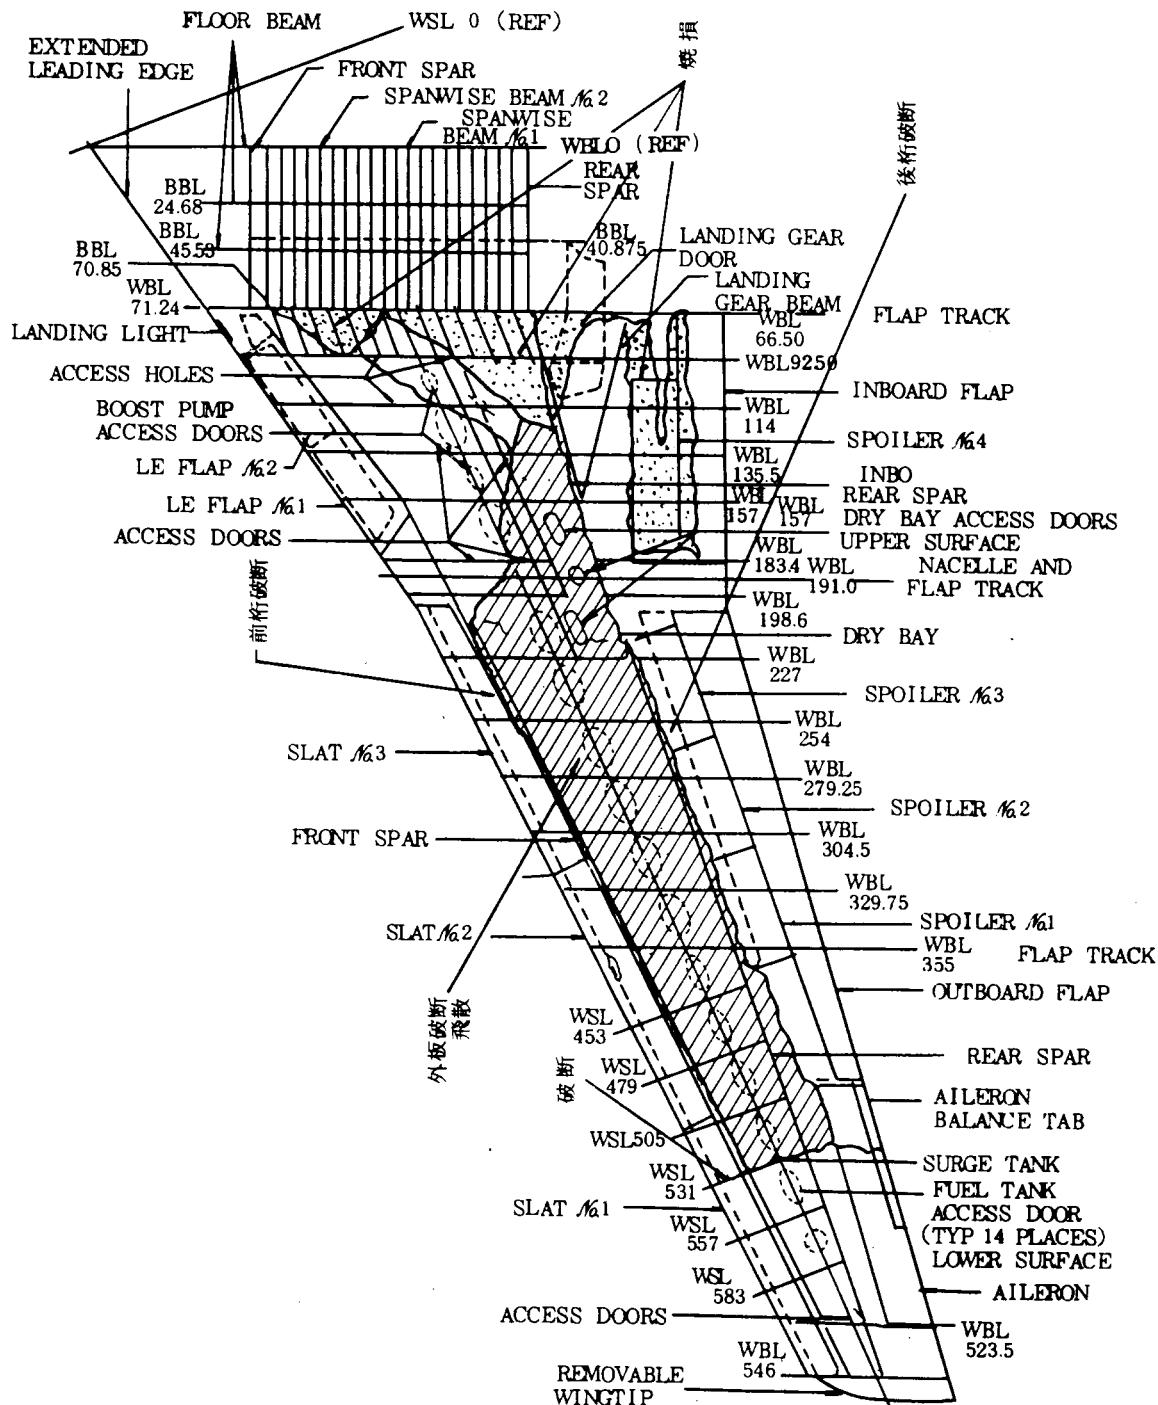
付図4

左主翼は、ステーション WBL 66.50 ~ WBL 114 の間が焼損しており、ステーション WBL 329.75 のところから翼端側が下方へ曲がり損傷していた。

前桁は、ステーション WBL 227 と WBL 254 の間及びステーション WSL 583 の部位で破断しており、後桁は、ステーション WBL 254 と WBL 279.25 の間及びステーション WSL 583 の部位で破断していた（付図 4 参照）。

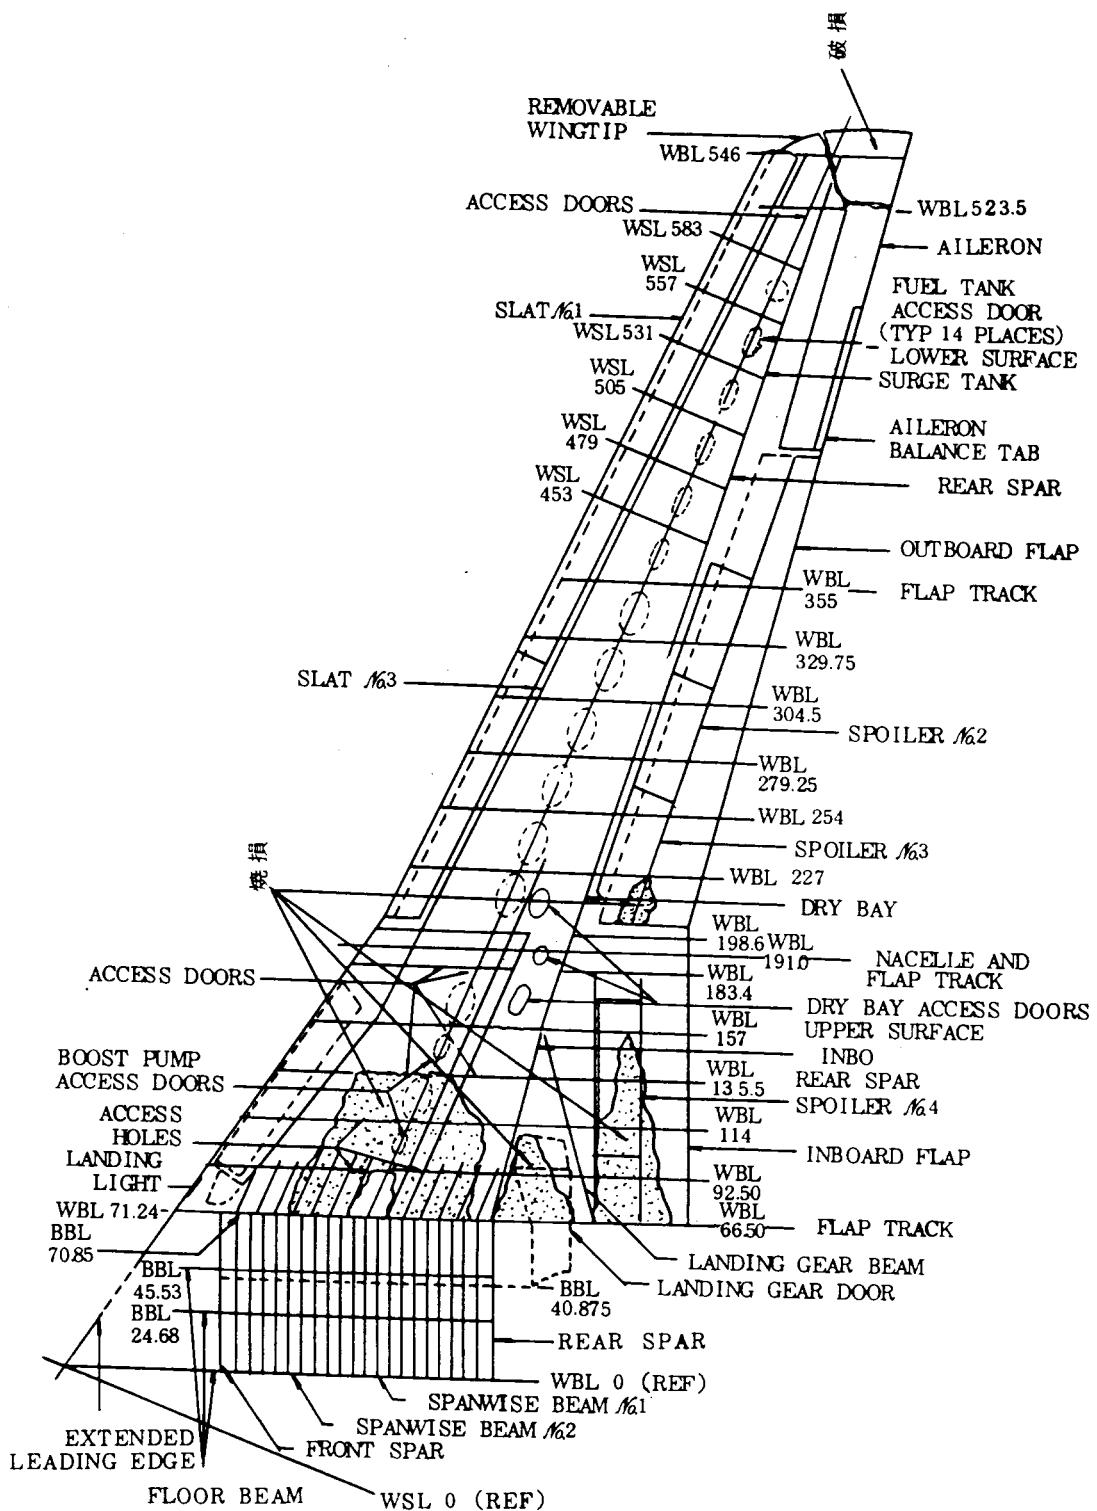
付図5

右主翼はステーション WBL 66.5 ~ WBL 114 の間が焼損しており、ステーション WBL 522 から翼端部が破損していた。また、翼根部からステーション 355 までの下面外板及び後桁部が火炎により黒く変色し、一部焼損していた（付図 5 参照）。

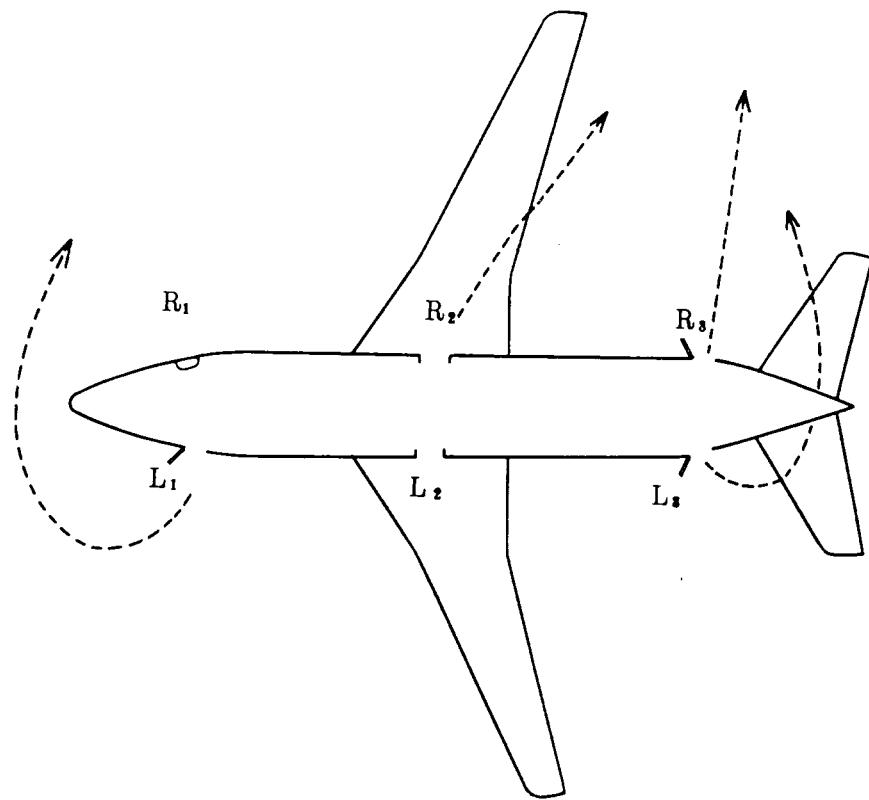
付図6

乗客の脱出状況は次のとおりであった（付図6参照）。

R<sub>2</sub>から脱出した乗客は、比較的早い時期（事故発生から約3分以内）に自主的に脱出した。

R<sub>3</sub>には多数の乗客がひしめき、飛び降りにひるんだ婦女子もあり比較的時間がかかり、最後に客室乗務員が脱出したのは事故発生約5分後であった。

L<sub>1</sub>からは身体障害者の搬出に手間どり、最後に重傷の客室乗務員が脱出したのは、事故発生約6分後であった。

L<sub>2</sub>は煙火のため不使用、L<sub>3</sub>は開放直後に3名の乗客が飛び出したが、客室乗務員Aが煙火等のため避難ルートとしては適切でないと判断し、不使用を指示した。

非常口	操作者	脱出者数
R <sub>1</sub>	機体変形のため開かず(副操縦士が確認)	0
R <sub>2</sub>	11E、Fの男性乗客が開放	30
R <sub>3</sub>	客室乗務員Cが23Dの乗客の手助けで開放	95(うち乗員2)
L <sub>1</sub>	1B、Cの乗客が半開し、機長が開放	10(うち乗員3)
L <sub>2</sub>	11Aの乗客が開放	0
L <sub>3</sub>	客室乗務員Aが開放	3

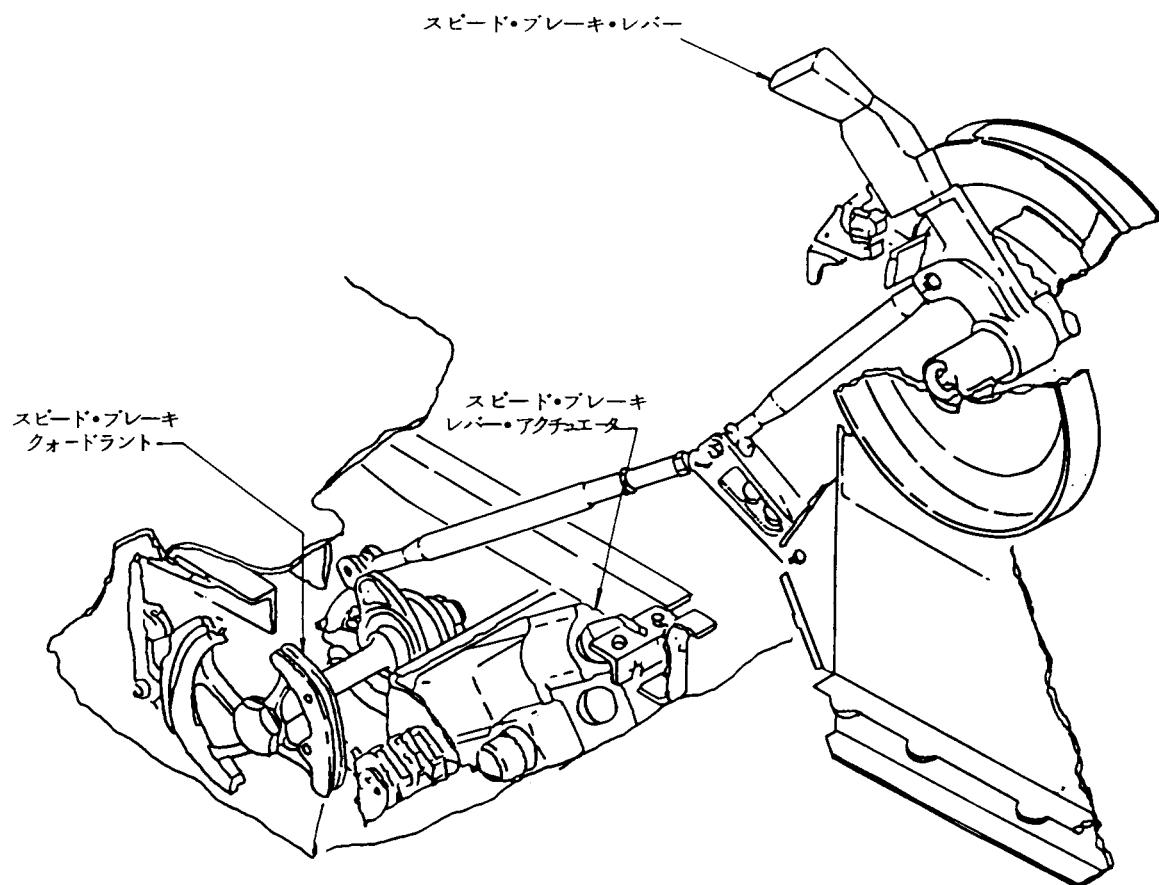
付図8 スピード・ブレーキ・レバー及びスピード・ブレーキ・レバー・アクチュエータ図

機首部床下にあるスピード・ブレーキ・レバー・アクチュエータは全行程伸長していた。これは、スピード・ブレーキ・レバーのアップ位置に対応する位置である。スピード・ブレーキ・クオードラントは、ケーブル痕によりライト位置に相当する位置にあったと推定され、スピード・ブレーキ・レバーはプレートと同レバーの焼模様からほぼライト位置にあったと推定される（付図8及び9参照）。

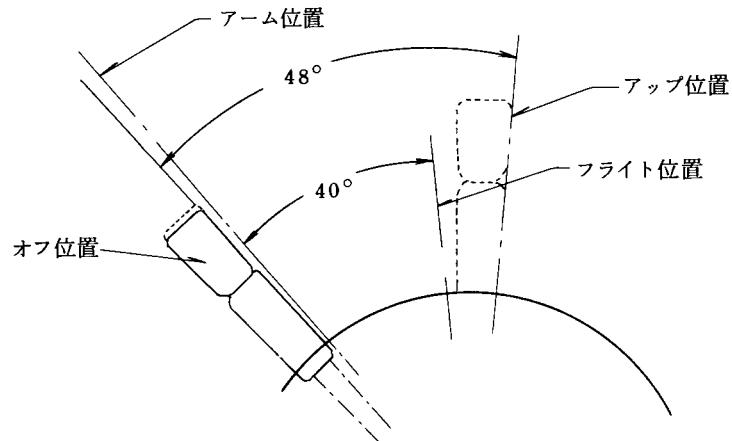
付図 9

頁・行	誤	正
388034・22行目	32.5度	32.5度④
388034・22行目		④ボーイング社資料D6-19512-1による数値であるメンテナンス・マニュアルには $26 \pm 2$ 度と記されており、ボーイング社によれば現在は同マニュアルどおりとのことである。
388054・付図9		40°を示す矢印がアーム位置からフライト位置にまでなっているが、これをダウン位置からフライト位置までにする。
