航空事故調査報告書  
朝日航洋株式会社所属  
ベル式206B型 JA9109  
新潟空港北方約17キロメートルの海上  
昭和58年5月19日

昭和59年10月17日  
航空事故調査委員会議決（空委第37号）

## 1 航空事故調査の経過

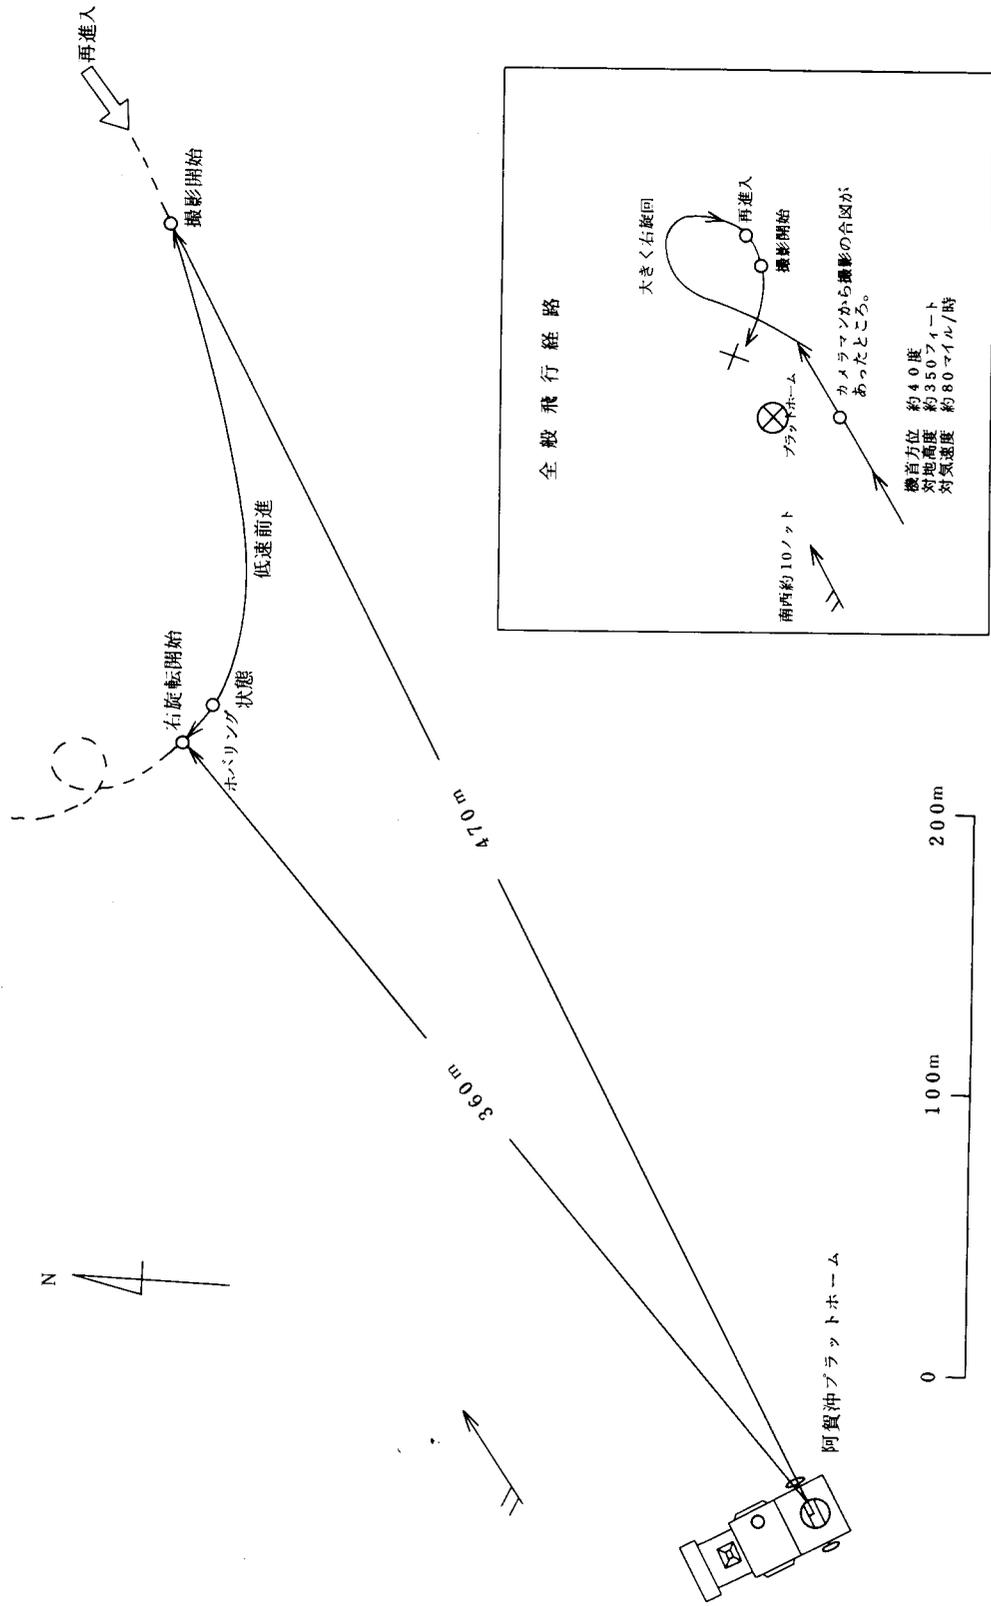
推定飛行経路図

同機は、ほぼ西に向かって飛行し、プラットフォームを左斜め前方に見ながらゆっくりとした前進飛行を続け、同ホームの北東約360メートル付近で、約10ノットの左横風を受けながら対地高度350フィートのホバリングに移行した(付図1参照)。

- (1) プラットホーム撮影開始直後（着水時より約42秒前）の同機とプラットホームとの水平距離は約470メートル、対地高度約350フィートであり、右回転開始約1秒前（着水時から約17秒前）の同機とプラットホームとの水平距離は約360メートルであり、その間の飛行経路は付図1に示したものであったと推定される。

3.1.5 同機は、付図に示すとおり、対地高度350フィートで前進飛行を続け、プラットフォームの北東約360メートル付近でホバリングに移行したときの機首方位は写真解析の結果から約305度であった。この時の風が南西から10ノット以上吹いていたことから、同機は常に10ノット以上の左横風を受け、かつ、カメラマンが同機が右回転

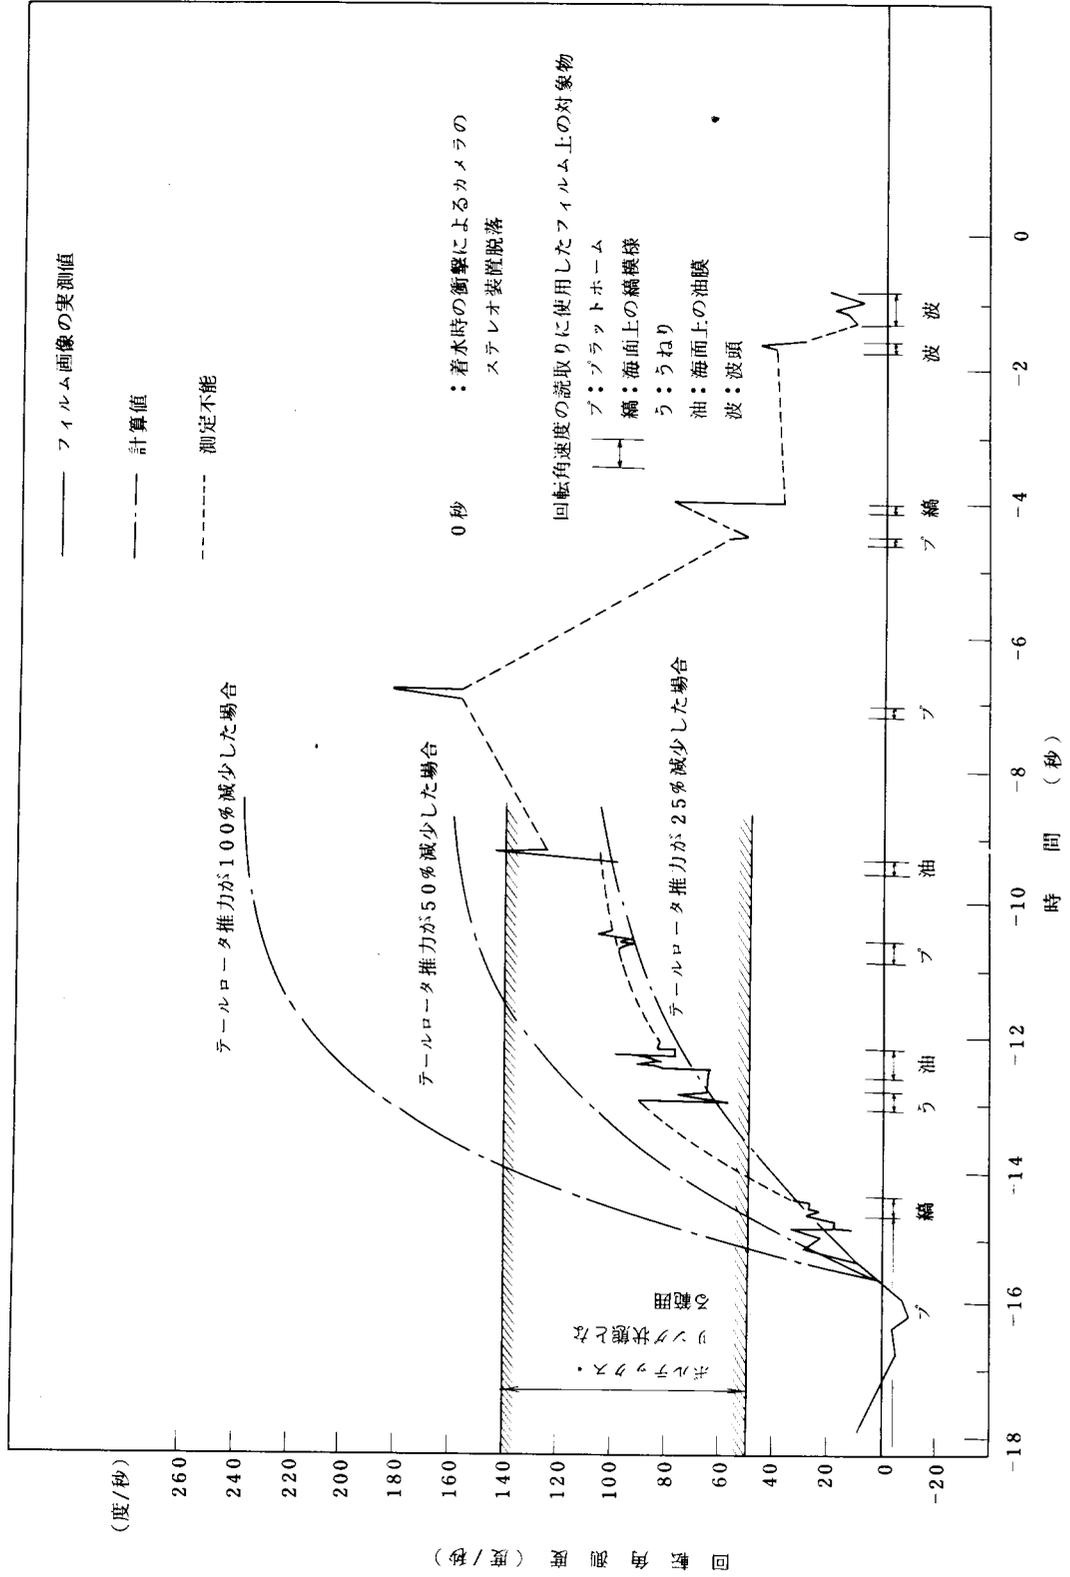
BELL 206B機のヨーイング回転角速度の計算値及びフィルム画像からの読取り実測値

(2) 同機の事故時のヨーイング回転角速度の変化の過程は、付図 2 のとおりであった。

同機が右回転に入ってから着水するまでの回転回数は、2.9.4.1 の調査から約 3.5 回で、所要秒時は約 16 秒であったと認められる（付図 2 参照）。

急激なヨーイング運動を始める直前の状態の出力はフルパワーの約 70 パーセントであったとし、同機の重心周りの実測慣性モーメントを用い、テールロータ推力が 100 パーセント、50 パーセント、25 パーセント減少したとした場合のヨーイング運動の回転角速度の時間的変化を示すとそれぞれ付図 2 の鎖線のようになる。

較すると、テールロータ・ドライブシャフトやプレードなどの破断によるテールロータの推力が100パーセント減少した場合とは一致せず、テールロータ推力が25～30パーセント減少した場合のヨーイング運動の回転角速度の時間的变化と一致する。

さらに付図2には、テールロータがボルテックス・リング状態となるヨーイング運動の回転角速度の範囲（文献参照）を示してあるが、同機の回転角速度もちょうどこれにみあっている。
