航空事故調査報告書
東邦航空株式会社所属
川崎ベル式47G3B-KH4型 JA7475
宮城県黒川郡大衡村
昭和59年7月13日

昭和60年1月9日
航空事故調査委員会議決(空委第2号)

1.1 航空事故の概要

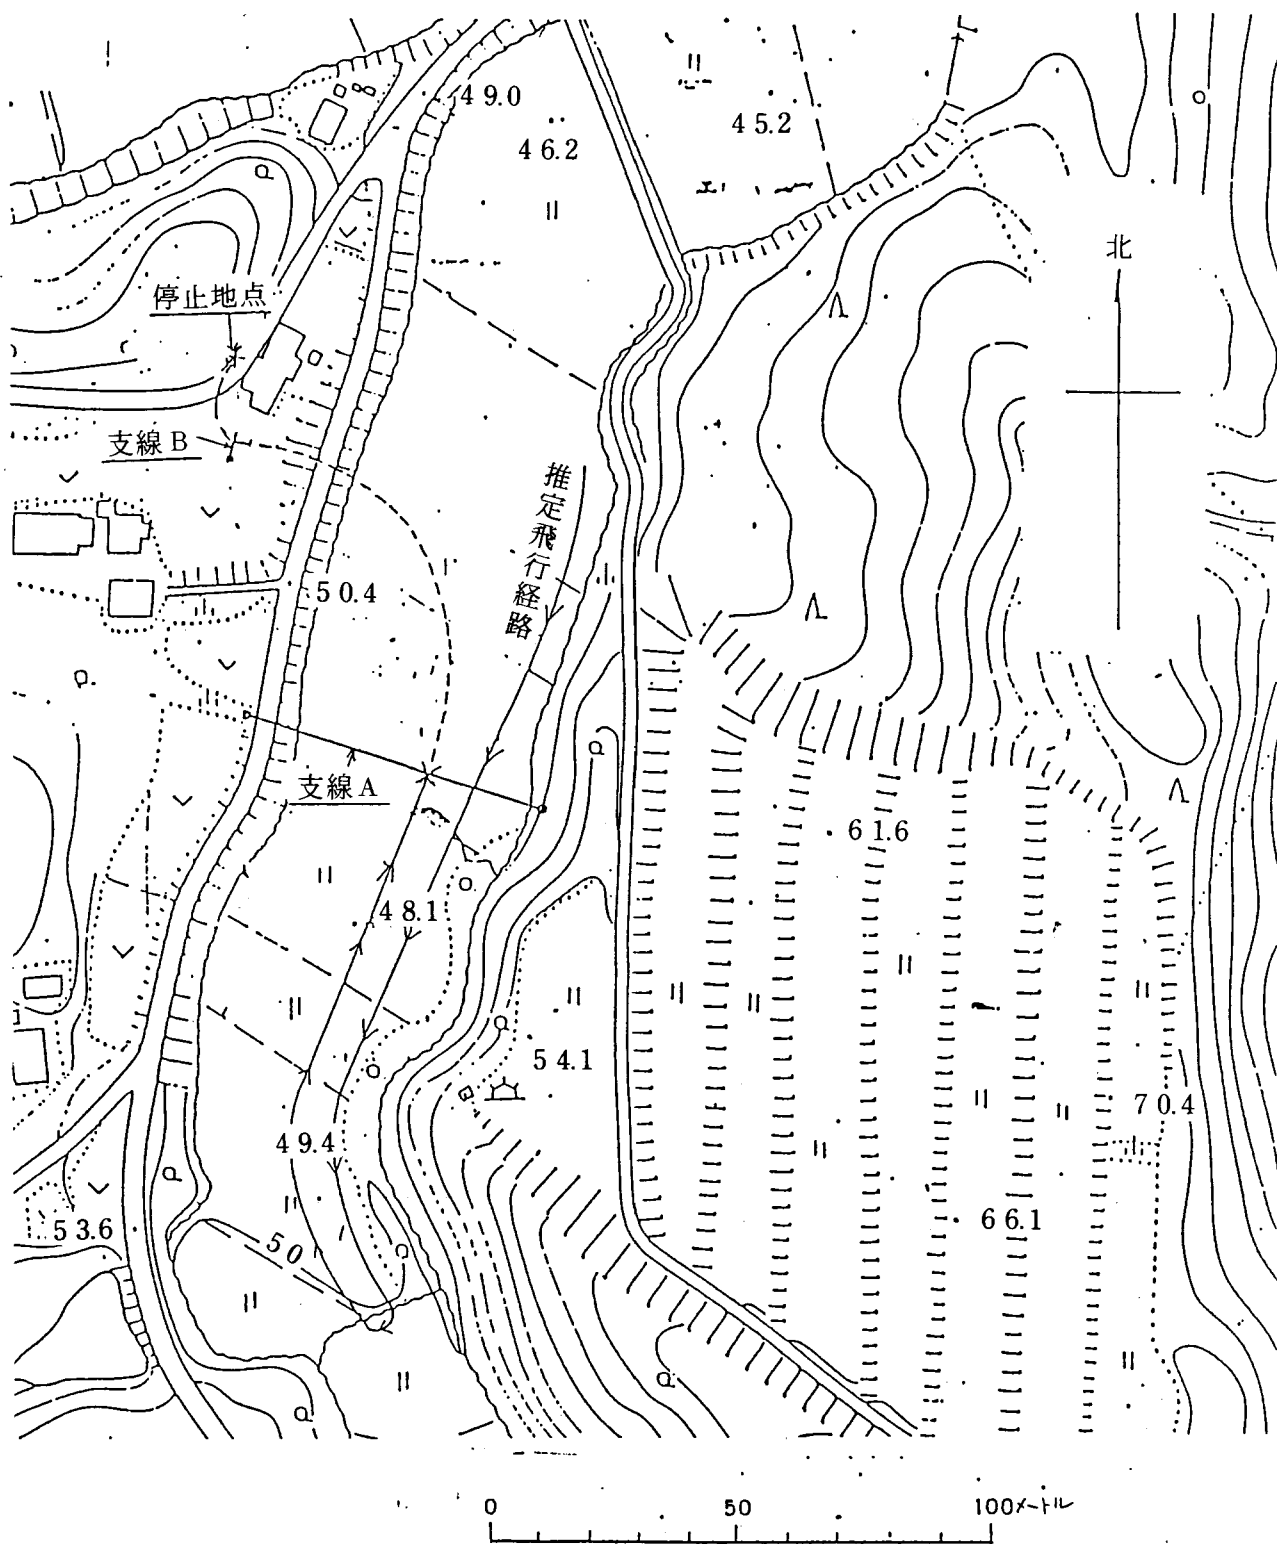
第2回目の散布飛行のため同機は08時21分離陸した。08時56分ごろ同機は付図1に示す谷津田の散布飛行に移り、北から南へ支線A等の上方を越えて散布飛行し、旋回して南から北へ散布飛行中付図2に示す支線Aに接触し左へ偏向して約80メートル、ほぼ水平に飛行し民家近くの電柱の支線B（付図3参照）に接触して墜落し約20メートル先の道路上に同機は右側を下に横転して停止した。

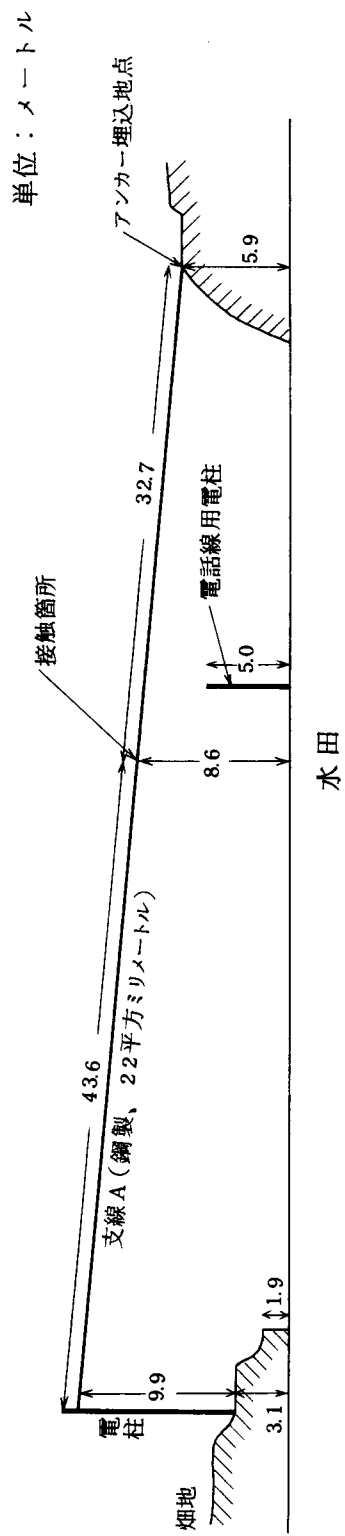
付図 2

3.1.5 農林水産航空協会発行の安全対策の手引き、昭和59年版(以下「手引き」という。)は背景に森や山がある架線は見分けにくいと指導している。支線Aはこの状況に該当するものと認められる。手引きには電柱間の中央部や支線に危険標識旗を設置するよう、また電柱にあまり近づけた標識は効果的でないと指導している。しかしながら事故現場の谷津田には支線Aのための危険標識旗は設置されておらず、電話線については電柱間の中央だけでなく、電柱のそばにも危険標識旗が設置されていた。

手引きには散布区域の送電線、索道及び特別に危険な電線は赤線で散布作業地図に記入するよう指導している。高圧送電線は散布作業地図に記入されていたが支線Aは記入されていなかった。

以上を総合すれば機長は支線 A に気付かないまま、同機は風防アセンブリ前方の中央部付近から支線 A に接触したものと推定される。

支線 A の見取図

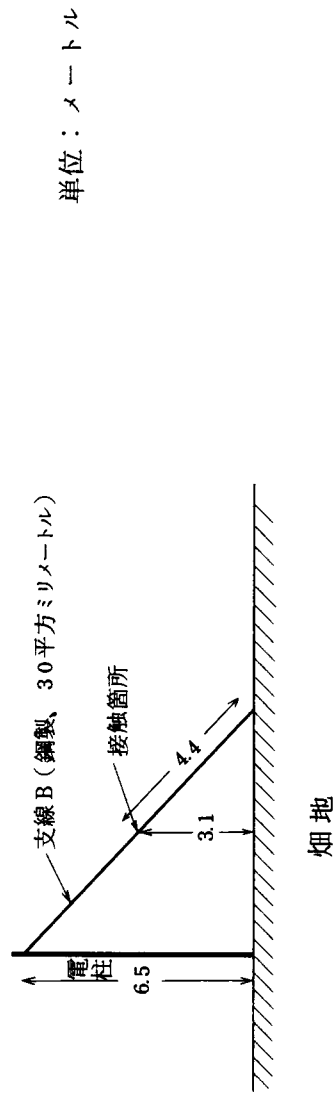
付図 3

3.1.7 同機が支線 A に接触してこれを切断し、その際機長は致命的な外傷を受けたものと考えられるが、直前方下の水田に不時着することなく、方向を変え左前方に約 80 メートル、ほぼ水平に飛行し民家近くの電柱支線 B に接触し、墜落したものと推定される。

支線 B の見取図
