航空事故調査報告書

日本農林ヘリコプター株式会社所属
ヒラー式UH-12E型 JA7642
長崎県北松浦郡納島
昭和59年6月27日

昭和59年12月19日

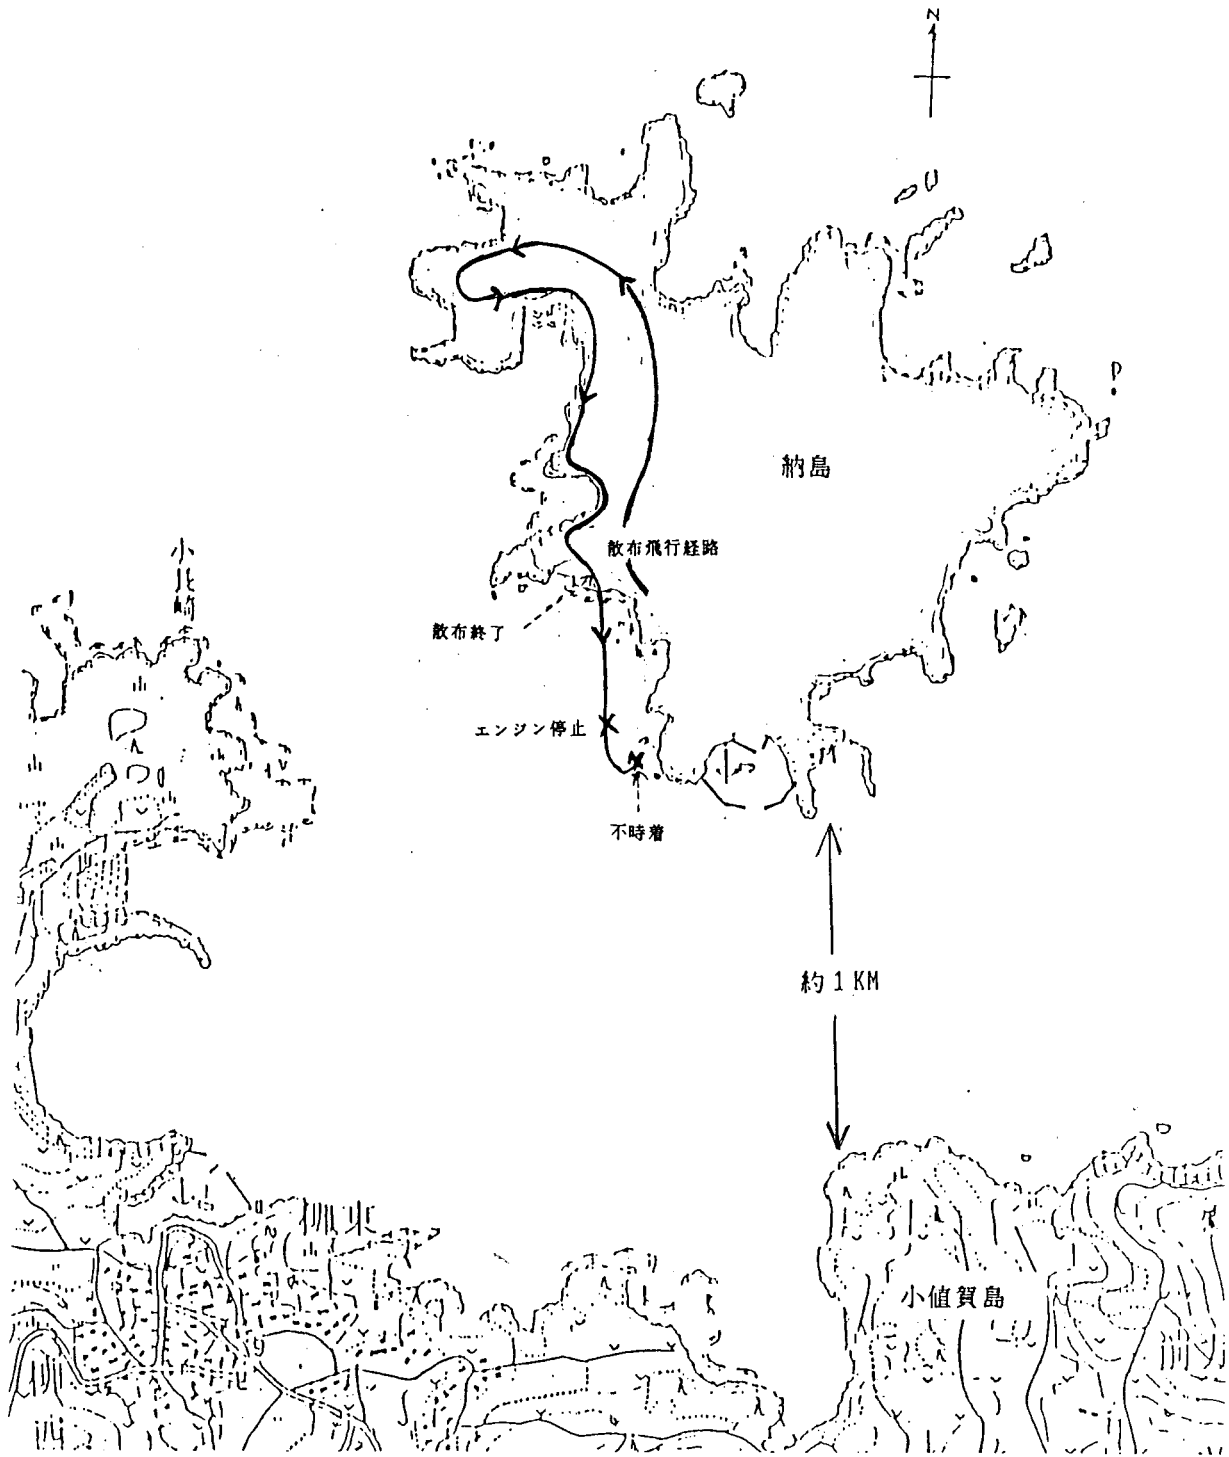
19回目は、08時25分に臨時ヘリポートを離陸し、納島での散布終了後臨時ヘリポートに帰投のため機首を南に向け、納島の海岸線を通過し高度約200フィートで水平飛行に移行したが、その時、速度約60ノット、吸気圧力20インチ、回転計は3,200回転/分を示していた。機長が計器板から目を離し前方を向いたとき、振動も異音も無く突然エンジンが急停止し、機首が左にとられた。海岸線の西方約20メートルの海上に約50平方メートルの岩場を左下方に視認した機長は、ただちに同機をオートローションに入れ、左約180度旋回を実施し、同岩場に不時着した（付図1参照）。

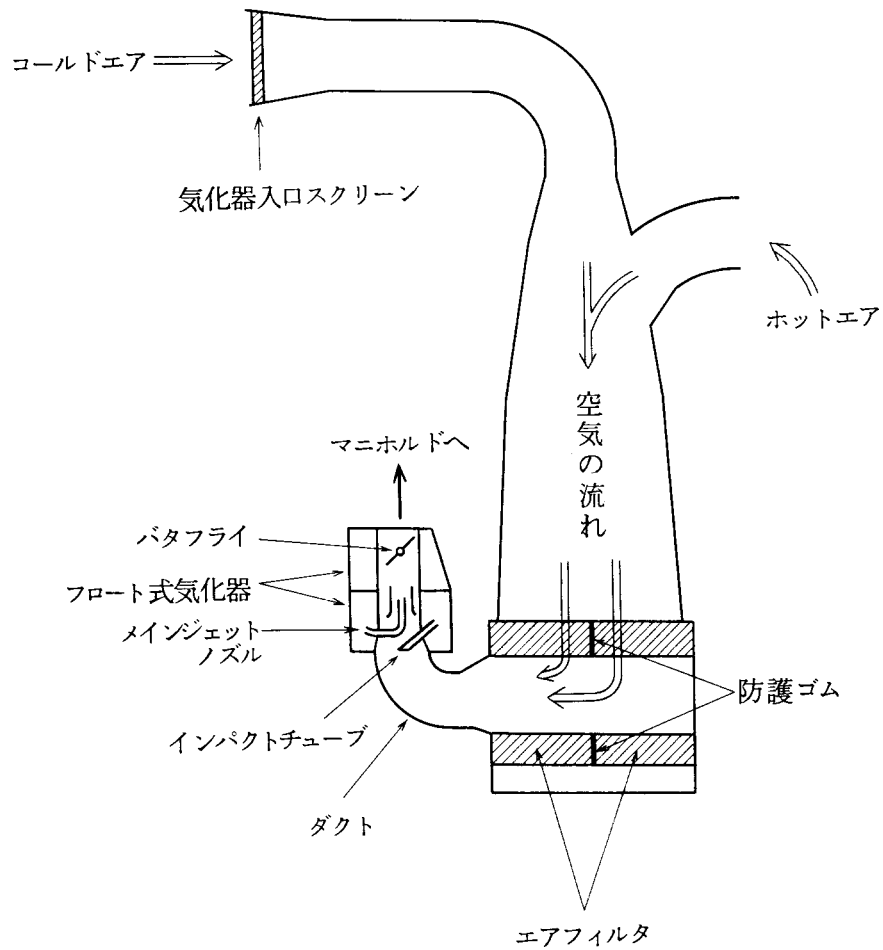
付図2

- (1) 気化器に吸い込まれていた防護ゴムを取り除いてエンジンの台上運転を行った結果、始動加速等の機能は正常で、回転全域にわたって振動、息つき等の異常はなく、出力の低下は認められなかった。
- (2) エンジン停止の状態を模擬するため、エンジン緩速運転で2個装備されている片方の気化器の空気入口を完全に閉塞し、徐々に回転を上げ、事故発生当時の出力状態、吸気圧力20インチ、エンジン3,200回転/分までエンジンの台上運転を実施した。その結果、異常振動、筒温の異常上昇等はなく、エンジンは回転していた。また、同じ方法で片方のフロート室上面にラム圧を導く気化器のインパクト・チューブ(付図2参照)入口を閉塞すると、閉塞側の気化器の燃料流出が停止し、その結果希薄混合気になり、事故発生当時の吸気圧力及びエンジン回転数に到達する以前の吸気圧力13.8インチ、エンジン2,280回転/分でエンジンが停止した。

- 3.1.1 機長は、適法な資格を有し、所定の航空身体検査に合格していた。
- 3.1.2 当時の気象は、事故に関連はなかったものと認められる。
- 3.1.3 JA7642は、有効な耐空証明を有し、かつ、整備されていた。
- 3.1.4 同機の調査結果から、同機の防護ゴムが剝離したことを除いては異常は認められなかった。
- 3.1.5 「2.9事実を認定するための試験及び研究」から、防護ゴムがエア・フィルタから剝離し左側の気化器に吸いこまれ、インパクト・チューブ入口を閉塞した結果、希薄

混合気になり、エンジンが急停止したものと推定される。

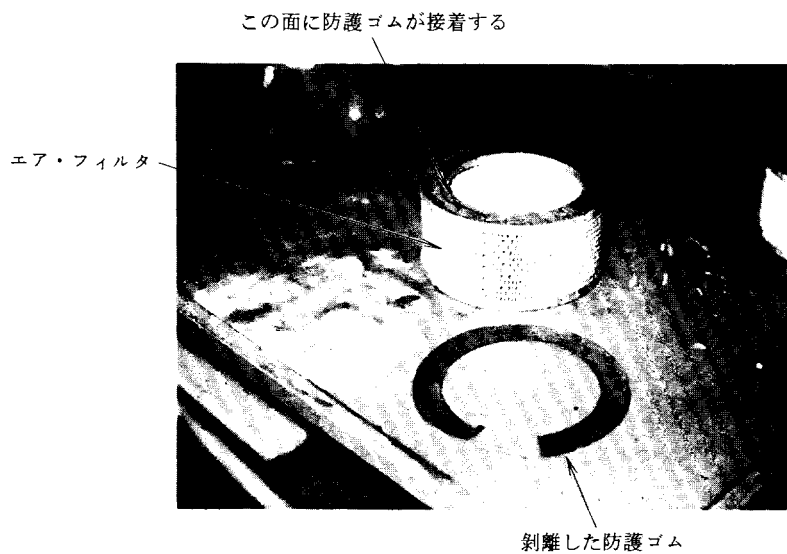
写真

2個のエア・フィルタの当り面を保護するための防護ゴム（外径20.2センチメートル、内径14.8センチメートル、厚さ約2ミリメートルの輪状のネオプレン・スポンジ。以下「防護ゴム」という。）がエア・フィルタの金属面に両面テープで接着されていた（別添写真参照）。

- (1) 燃料タンクには十分な量の燃料が残っており、燃料系統部品には詰り及び漏れ等の異常は認められなかった。燃料タンク及び燃料ストレーナには、水の混入は認められなかった。
- (2) 点火系統には、異常は認められなかった。
- (3) エンジン・コントロール系統には、異常は認められなかった。
- (4) 吸気ダクトを調査した結果、片側のエア・フィルタの防護ゴムの大部分がエア・フィルタから剝離し、左側の気化器に吸いこまれていた。

防護ゴムの剥離は過去に例がなく、その剥離の理由については、接着不十分等も考えられるが確定できなかった。

運輸省航空局の指導により、事故後、本型式機を使用している運航者は、エア・フィルタの点検を毎日行うよう日々点検表を改めた。
