航空事故調査報告書

日本農林ヘリコプター株式会社所属

ヒラー式UH-12E型 JA7642

昭和59年6月27日

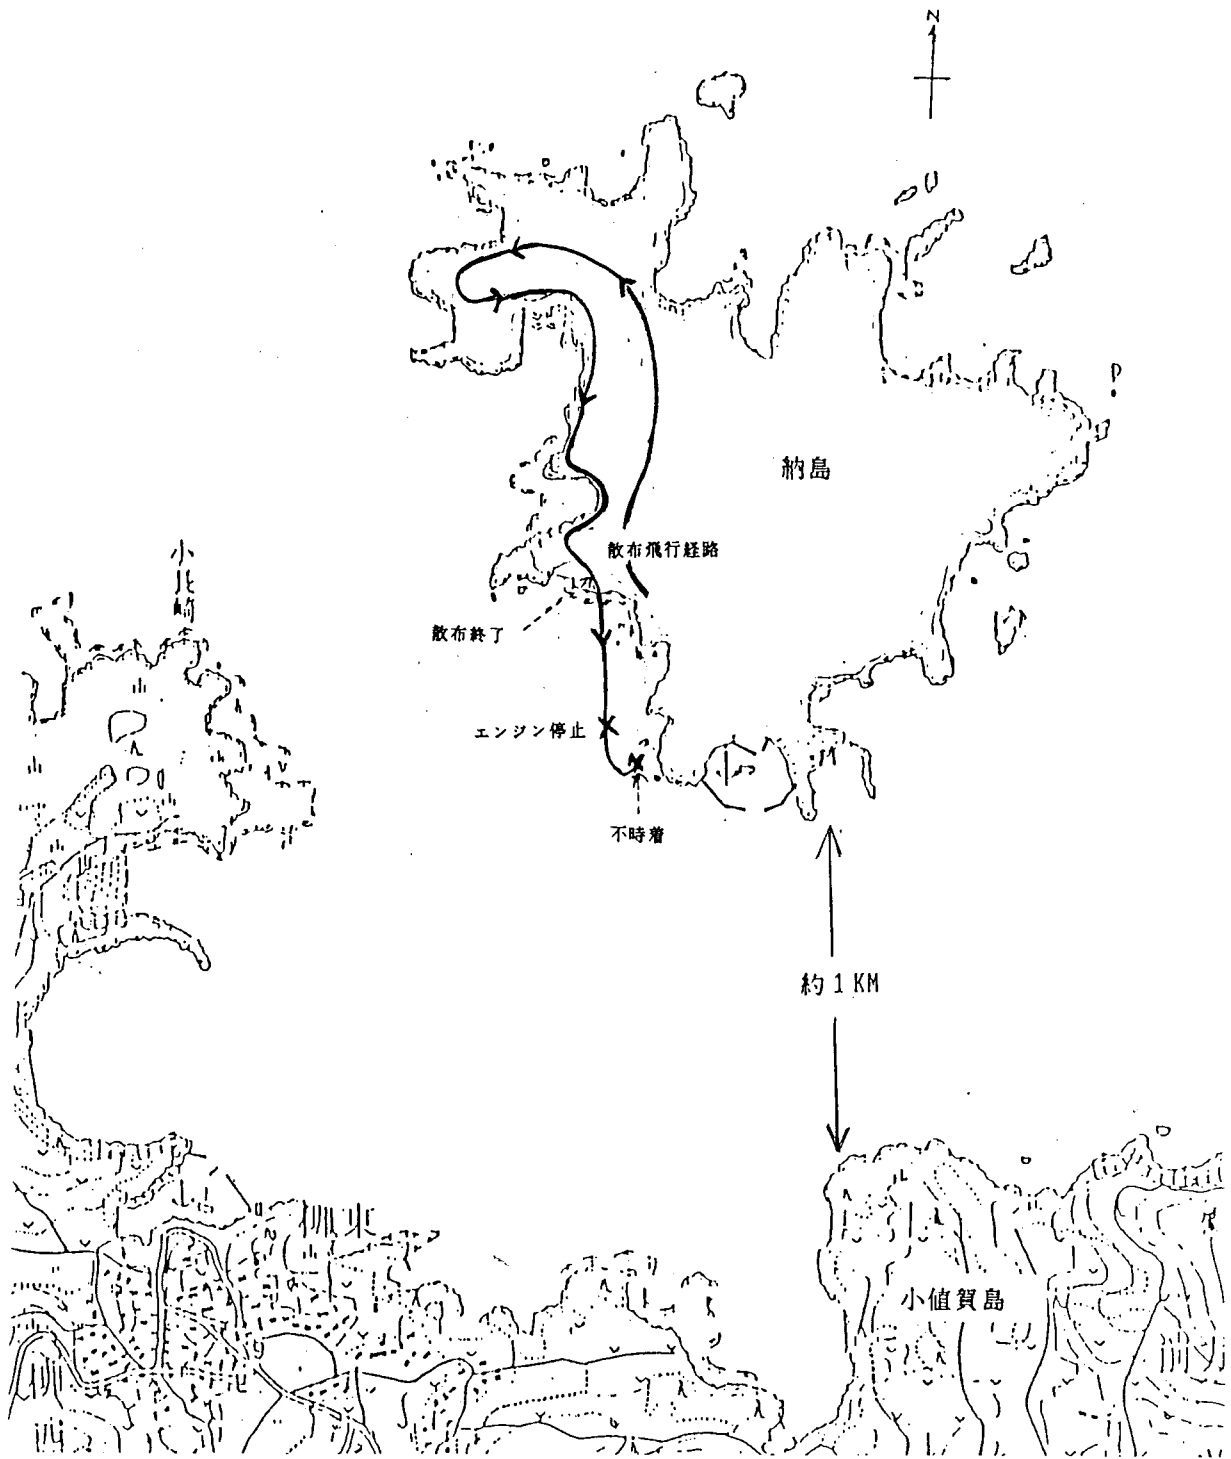
19回目は、08時25分に臨時ヘリポートを離陸し、納島での散布終了後臨時ヘリポートに帰投のため機首を南に向け、納島の海岸線を通過し高度約200フィートで水平飛行に移行したが、その時、速度約60ノット、吸気圧力20インチ、回転計は3,200回転/分を示していた。機長が計器板から目を離し前方を向いたとき、振動も異音も無く突然エンジンが急停止し、機首が左にとられた。海岸線の西方約20メートルの海上に約50平方メートルの岩場を左下方に視認した機長は、ただちに同機をオートローテーションに入れ、左約180度旋回を実施し、同岩場に不時着した（付図1参照）。

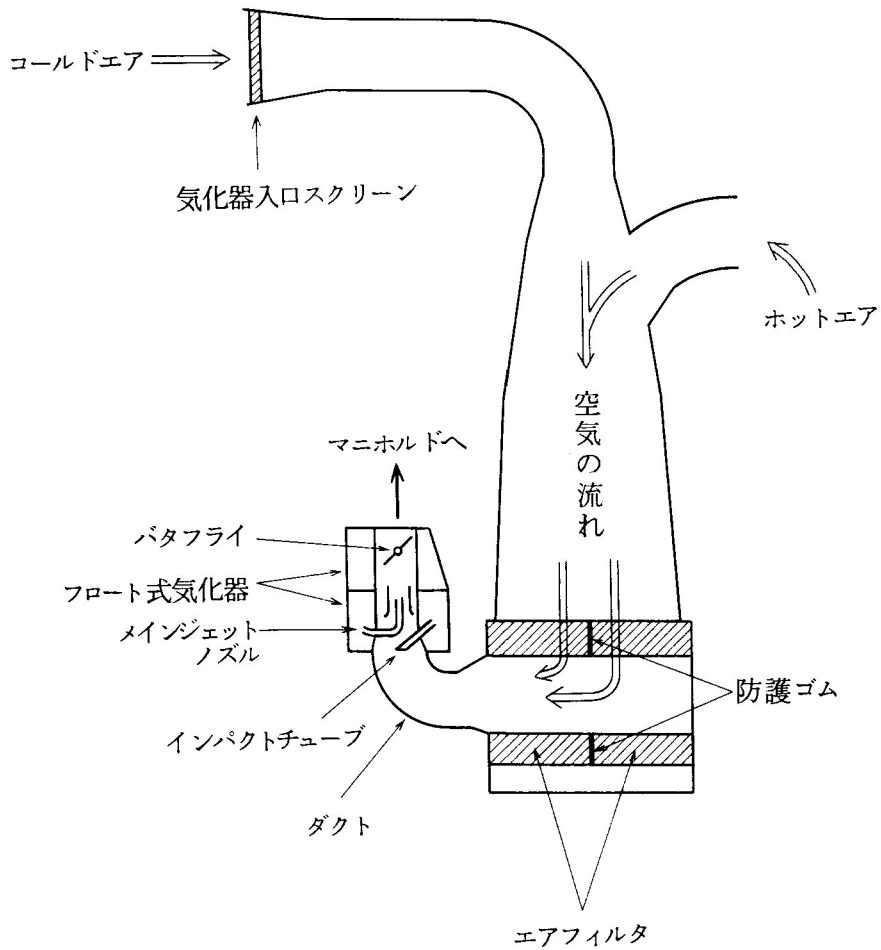
付図 2

- (1) 気化器に吸い込まれていた防護ゴムを取り除いてエンジンの台上運転を行った結果、始動加速等の機能は正常で、回転全域にわたって振動、息つき等の異常はなく、出力の低下は認められなかった。
- (2) エンジン停止の状態を模擬するため、エンジン緩速運転で2個装備されている片方の気化器の空気入口を完全に閉塞し、徐々に回転を上げ、事故発生当時の出力状態、吸気圧力20インチ、エンジン3,200回転/分までエンジンの台上運転を実施した。その結果、異常振動、筒温の異常上昇等はなく、エンジンは回転していた。また、同じ方法で片方のフロート室上面にラム圧を導く気化器のインパクト・チューブ(付図2参照)入口を閉塞すると、閉塞側の気化器の燃料流出が停止し、その結果希薄混合気になり、事故発生当時の吸気圧力及びエンジン回転数に到達する以前の吸気圧力13.8インチ、エンジン2,280回転/分でエンジンが停止した。

- 3.1.1 機長は、適法な資格を有し、所定の航空身体検査に合格していた。
- 3.1.2 当時の気象は、事故に関連はなかったものと認められる。
- 3.1.3 JA7642は、有効な耐空証明を有し、かつ、整備されていた。
- 3.1.4 同機の調査結果から、同機の防護ゴムが剝離したことを除いては異常は認められなかった。
- 3.1.5 「2.9事実を認定するための試験及び研究」から、防護ゴムがエア・フィルタから剝離し左側の気化器に吸いこまれ、インパクト・チューブ入口を閉塞した結果、希薄

混合気になり、エンジンが急停止したものと推定される。

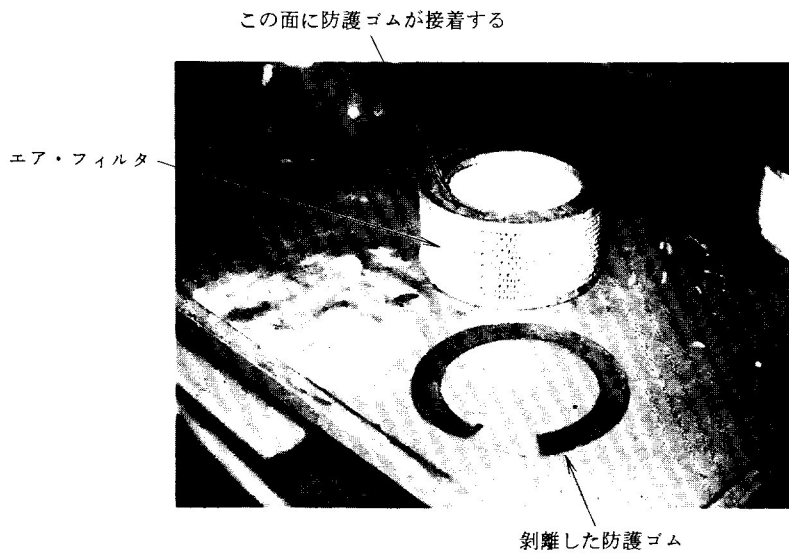
写真

2個のエア・フィルタの当り面を保護するための防護ゴム(外径20.2センチメートル、内径14.8センチメートル、厚さ約2ミリメートルの輪状のネオプレン・スポンジ。以下「防護ゴム」という。)がエア・フィルタの金属面に両面テープで接着されていた(別添写真参照)。

- (1) 燃料タンクには十分な量の燃料が残っており、燃料系統部品には詰り及び漏れ等の異常は認められなかった。燃料タンク及び燃料ストレーナには、水の混入は認められなかった。
- (2) 点火系統には、異常は認められなかった。
- (3) エンジン・コントロール系統には、異常は認められなかった。
- (4) 吸気ダクトを調査した結果、片側のエア・フィルタの防護ゴムの大部分がエア・フィルタから剝離し、左側の気化器に吸いこまれていた。

防護ゴムの剝離は過去に例がなく、その剝離の理由については、接着不十分等も考えられるが確定できなかった。

本事故の原因は、同機のエア・フィルタの防護ゴムが剝離し左側の気化器に吸いこまれ、インパクト・チューブ入口を閉塞したため、急激に希薄混合気になりエンジンが急停止し、平坦地でない岩場に不時着したことによるものと推定される。

運輸省航空局の指導により、事故後、本型式機を使用している運航者は、エア・フィルタの点検を毎日行うよう日々点検表を改めた。
