航空事故調査報告書
西日本空輸株式会社所属
アエロスパシアル式SA315BアルウエットIII型JA9106
福岡県筑後川河川敷
昭和59年3月8日

昭和60年1月9日
航空事故調査委員会議決(空委第1号)

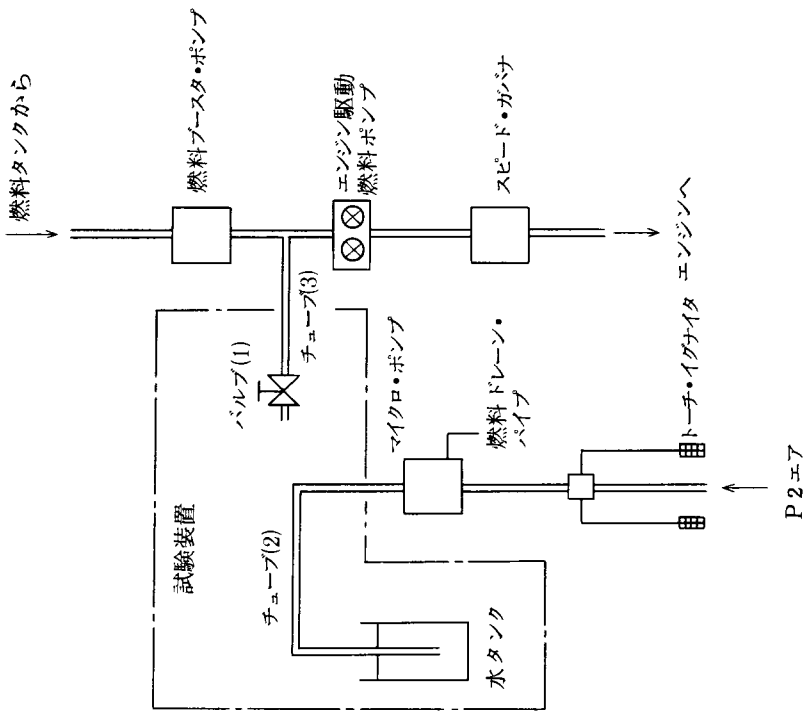
付図 3

- (1) ブースタ・ポンプとエンジン駆動燃料ポンプとの間にある起動燃料系統に、試験装置を取り付け、エンジン起動後、マイクロポンプの燃料入口からのコンプレッサ・ディスチャージ・エア（以下「P2エア」という。）の漏洩を調べるため、付図3に示したようにバルブ(1)を閉じ、チューブ(2)の端部を水タンクの中に入れ、エンジンの定常回転速度による連続運転（ブースタ・ポンプは「オン」）を行ったが、P2エアの漏洩は認められなかった。
- (2) 付図4に示したように試験装置を取り付け、エンジンの定常回転速度による連続運転を行い、バルブ(1)を開閉させたりチューブ(2)を大気へ開放させたりしたが、水マノメータに変動は見受けられず、マイクロ・ポンプへの大気の流れやP2エアの漏洩は認められなかった。さらに、予備品の他のマイクロ・ポンプと交換して同様の点検を行って見たが、水マノメータの変動はなく、マイクロ・ポンプの内部の漏洩は認められなかった。
- (3) 付図3に示したチューブ(2)を外した状態でエンジンの定常運転中、ブースタ・ポンプ・スイッチを「オン」にしてバルブ(1)を開いたところ、バルブから燃料が吐出した。また、ブースタ・ポンプ・スイッチを「オフ」にしてバルブ(1)を開いたところ、バルブ(1)から大気が燃料系統内に吸い込まれ、エンジンは直ちに停止した。
