航空事故調査報告書

新日本国内航空株式会社所属
アエロスパシアル式SA350B型 JA9255
北海道様似郡様似町
昭和59年7月9日

昭和59年12月19日

航空事故調査委員会議決(空委第48号)

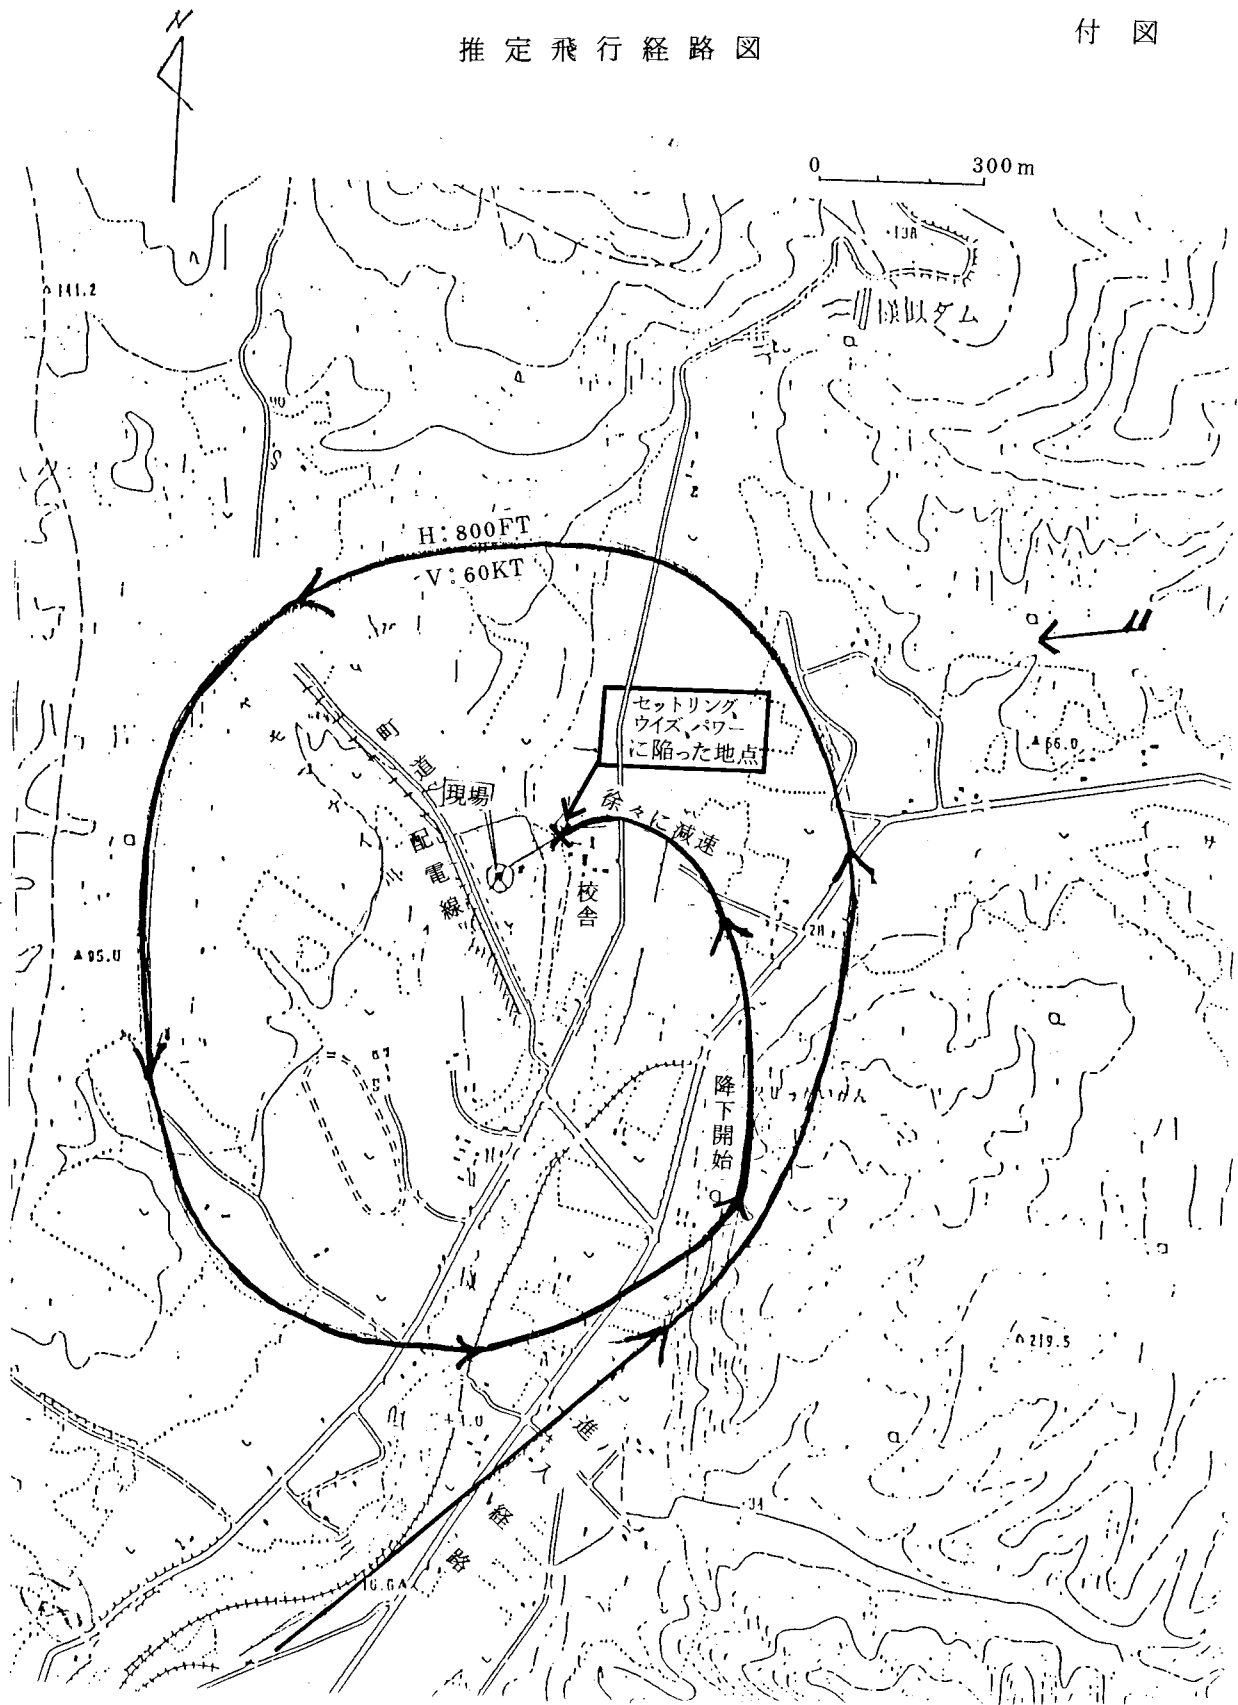
推定飛行経路図

機長は、意図的にスキッド・レベルを保つようサイクリック・ステックを前方に操作し、低い速度と大きい降下率で背風を受けた状態で、配電線の手前の牧草地に不時着のための進入を行った（付図参照）。
