航空事故調査報告書

国際航空輸送株式会社所属

富士重工式FA-200-160型JA3848

昭和58年9月6日

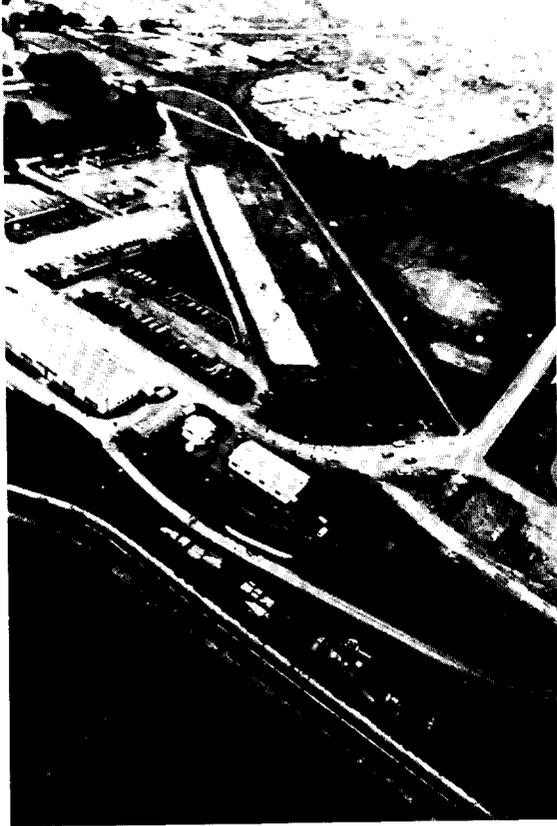
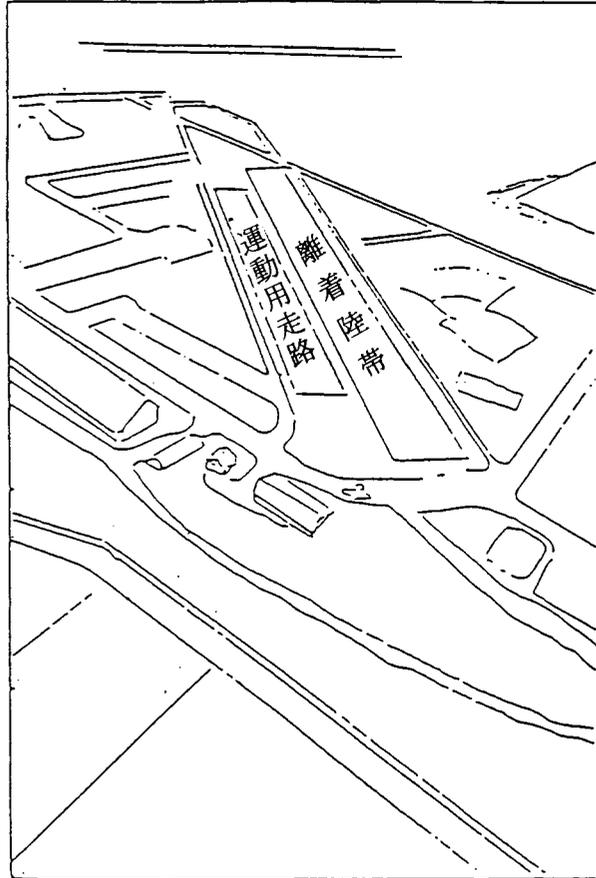
- 3.2.7 機長が、不時着地として選んだ場所は、陸上自衛隊滝川駐屯地内の離着陸帯であったが、当該離着陸帯は、前記 2.8 に記述のとおり、長さ 300メートル、幅 24.8メートルで、白い標石により区分されていたが、その周囲も含め全体が芝地であり、上空からは、写真-1のとおり区分標石が明瞭には見えず、また離着陸帯であるため、滑走路方位標示もないことから、不時着に際し機長がこれを識別することは、極めて困難であったと考えられる。

当該離着陸帯に平行して設置された運動用走路（長さ 200メートル、幅 17メートル）は、芝が張られていなく、上空からは、写真-1のとおり、白く浮き上がって見えること、及び上空からは比較対象物がないために、その長さも適切に判断できないことから、離着陸帯と間違いやすい状態であったため、機長はこれを離着陸帯と誤認したものと認められる。

写真-1 滑走路14側から見た滝川駐屯地離着陸帯
(向かって右側の標石により区分されている部分)

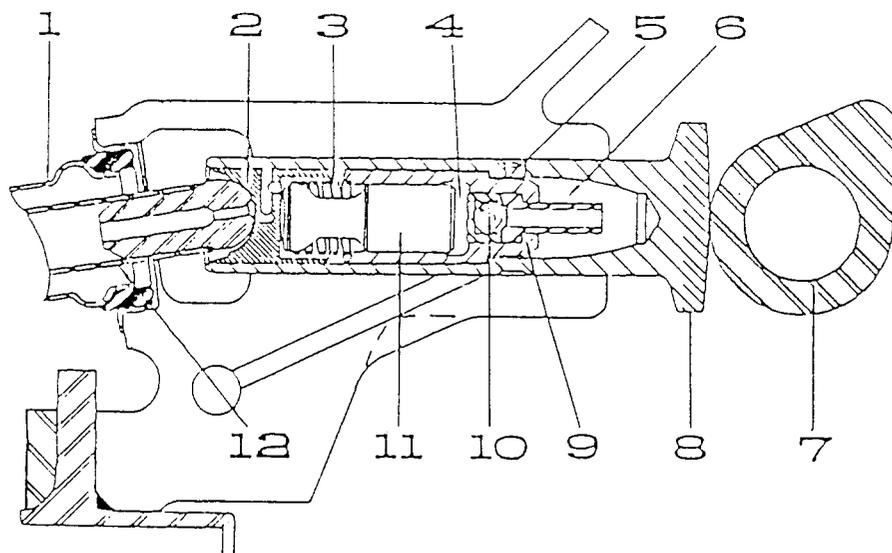
ハイドロリック・タペットの詳細図

前記 2.9.1.3 (5) に記述のとおり、破損した №3 シリンダ・エグゾースト・バルブのハイドロリック・タペットに、プランジャ・アセンブリのボール・チェック・バルブ不良が認められた。

ハイドロリック・タペット・プランジャ・アセンブリの、ボール・チェック・バルブの機能不良により、オイル漏れが発生した場合、同プレッシャ・チャンバ内の圧力低下により、過大なバルブ・ラッシュ（遊び）を生ずることから、当該バルブ機構には、バルブ作動行程ごとに衝撃がかかり、バルブには、通常よりも過大な圧着力がもたらされる。

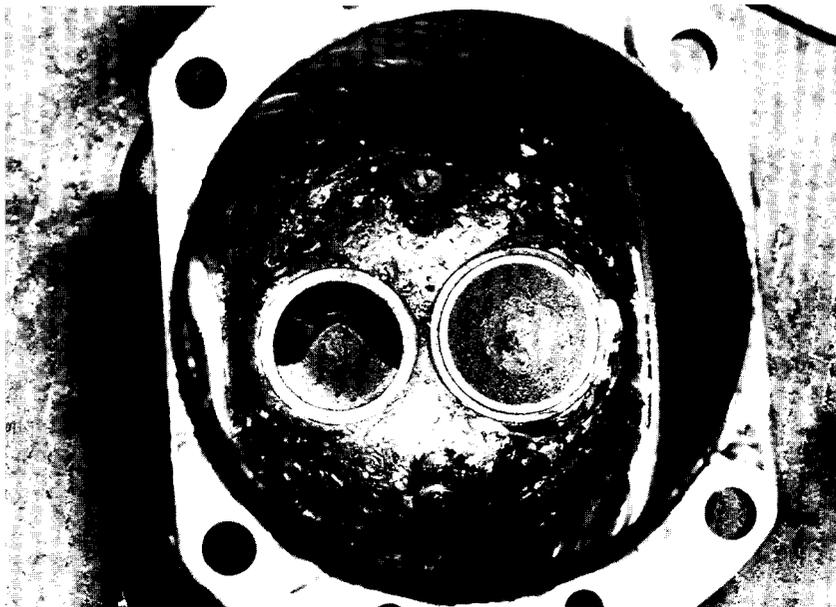
エンジン №2 及び №3 シリンダ内部の損傷、並びに圧縮圧力の低下については、№3 シリンダ・エグゾースト・バルブが破損して分離した破片の一部が、№2 シリンダの吸気マニホールドより発見されたことから、分散した №3 シリンダ・エグゾースト・バルブの破片によるものと推定される。

写真-3 №3シリンダの内面（亀裂破損したエグゾースト・バルブが見える。）
