# 航空事故調査報告書

日本農林ヘリコプター株式会社所属

川崎ベル式47G3B-KH4型JA7531

沖縄県石垣市

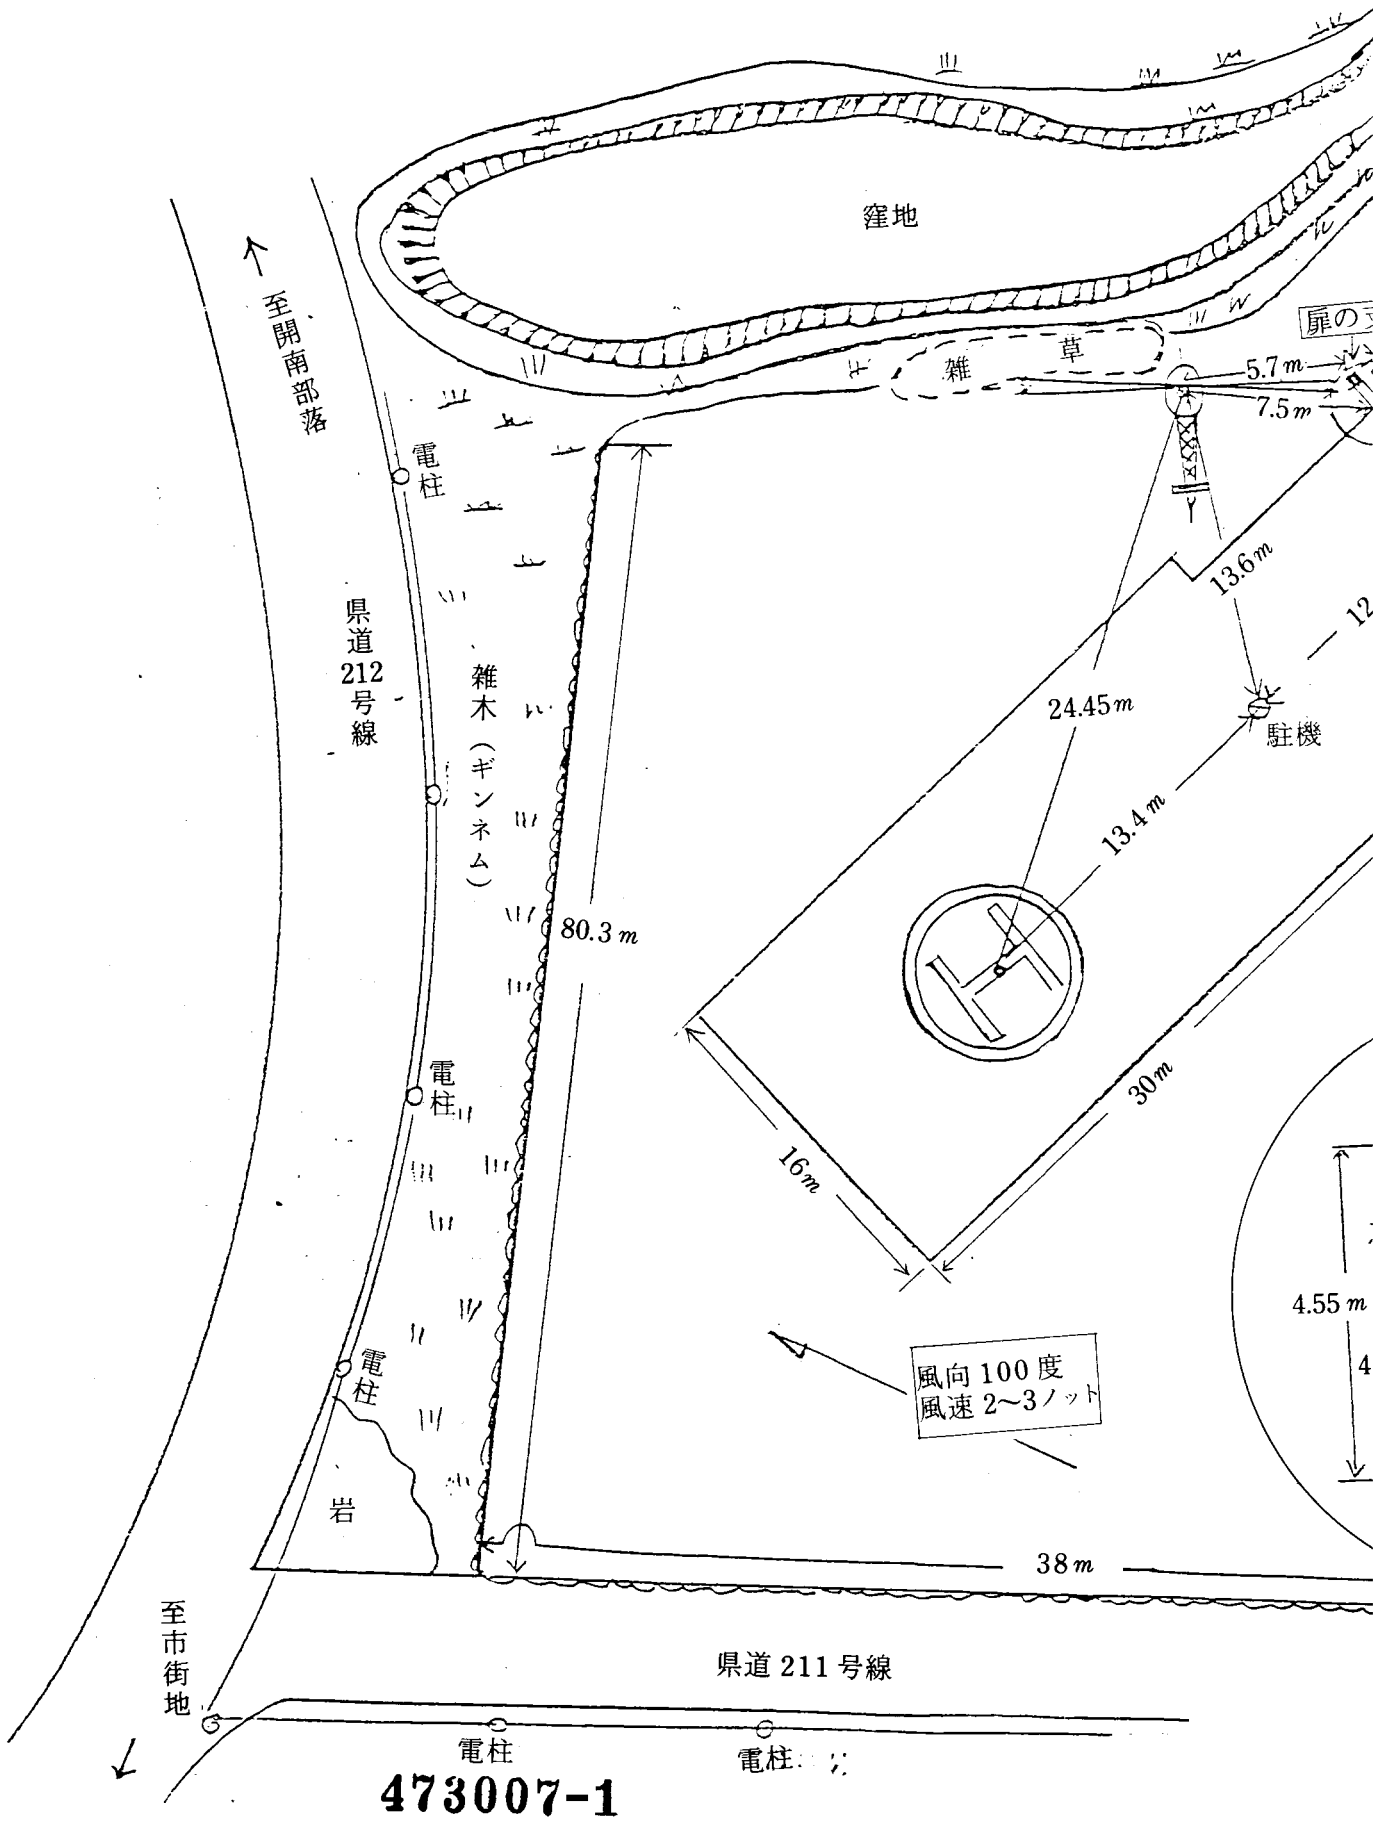
現場付近見取図及び格納庫の扉の状況図

同機は、両方のメイン・ロータ・ブレードの先端部を格納庫の扉の支柱（以下「支柱」という。）に接触させ、支柱から西方約5.7メートルの地点に両スキッドの後端部を地面に突き立てるようにして墜落し、約30メートル四方にわたって、テール・ガード及び2枚のテール・ロータ・ブレードを飛散させ、機首をほぼ北に向けて停止した。（付図参照）

格納庫の扉の支柱 1本 損傷

3.1.7 同機が前進を開始して、転移揚力効果を獲得しない中にメイン・ロータ・ブレードの先端が支柱と接触したのは、機長が離陸前に支柱の位置を確認したものの、雑草の繁みと支柱のほぼ中間の障害物のない平坦地の方向に離陸すれば、同機のメイン・ロータ回転面（半径約5.6メートル）と支柱との間隔は十分あるものと判断して、離陸前進を続けたためと推定される。

いたと述べており、同機のメイン・ロータ・ブレードが支柱の高さ4.12メートルの位置に接触するまでの間、外部に対して十分な注意が払われていなかったものと推定される。

3.1.9 同機は、北方のできるだけ障害物のないところを、背風気味で最大全備重量に近い重量の状態での離陸し、メイン・ロータ・ブレードの先端を支柱に接触させたものと推定されるが、結果的にみれば、当初からスポットまで搬出しておくか、あるいはホバリング位置からスポットまで移動したのち、離陸方向に十分余裕のある状態で離陸する方法が適当であったと考えられる。

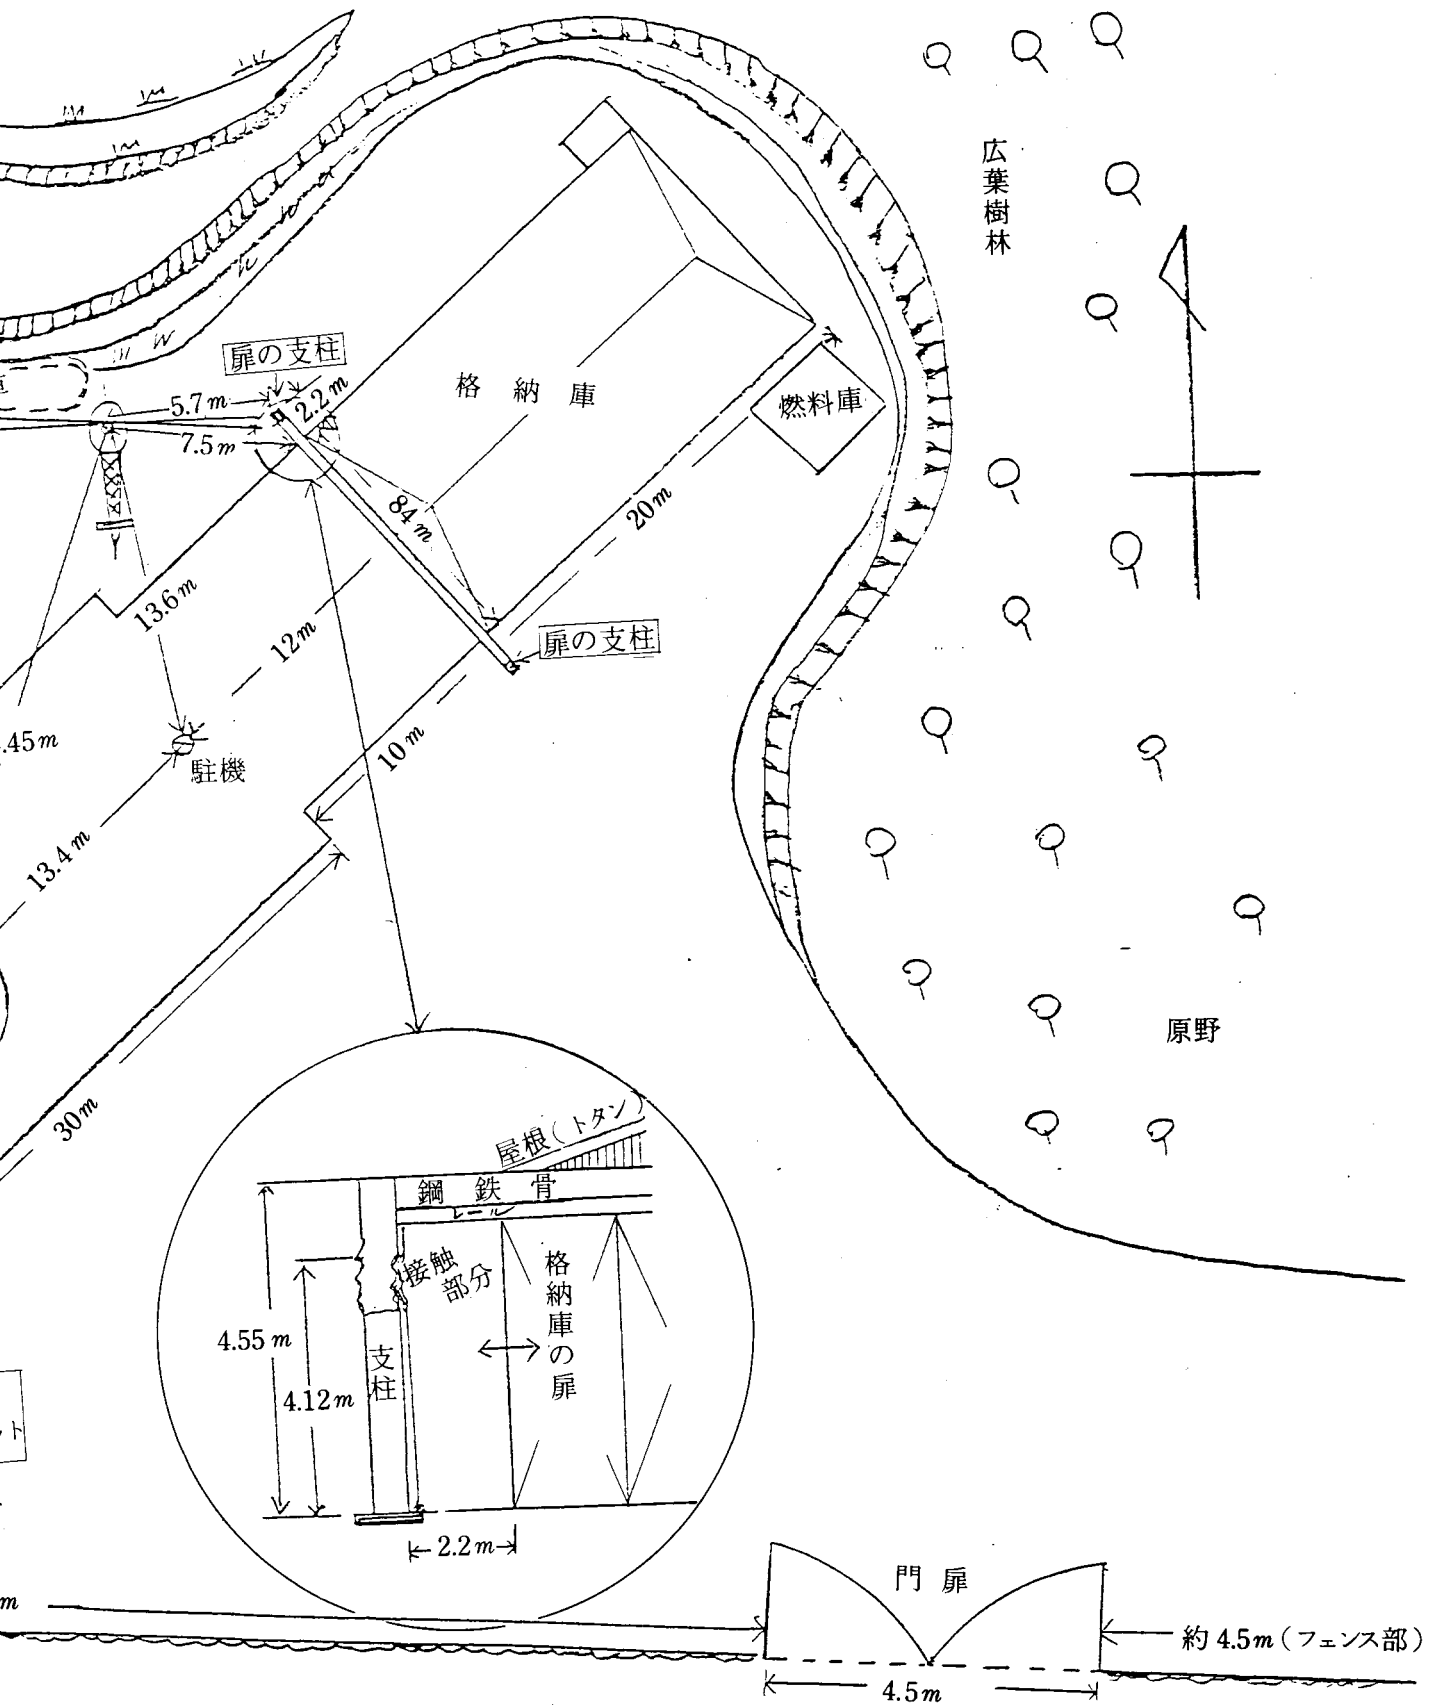
石垣ヘリポートは付図のとおりで、標高25メートル、面積7,687平方メートルの場外離着陸場である。

南及び西側は県道沿いに高さ約12メートルの配電線が架設されており、北側は急な下り傾斜の崖をへだてて窪地となっており、東側は一部の崖を除き平坦な原野となっている。

したがって離着陸は、北及び東側に限定されるが、北東の隅には高さ約6メートル、広さ約162平方メートルの格納庫が存在している。

格納庫の前方は全面コンクリート舗装されており、約25メートル南西側に直径約6.5メートルのスポットが設定されている。
