航空事故調査報告書

本田航空株式会社所属
ベル式206B型JA9143
千葉県市原市
昭和58年5月14日

昭和60年3月20日

航空事故調査委員会議決（空委第4号）

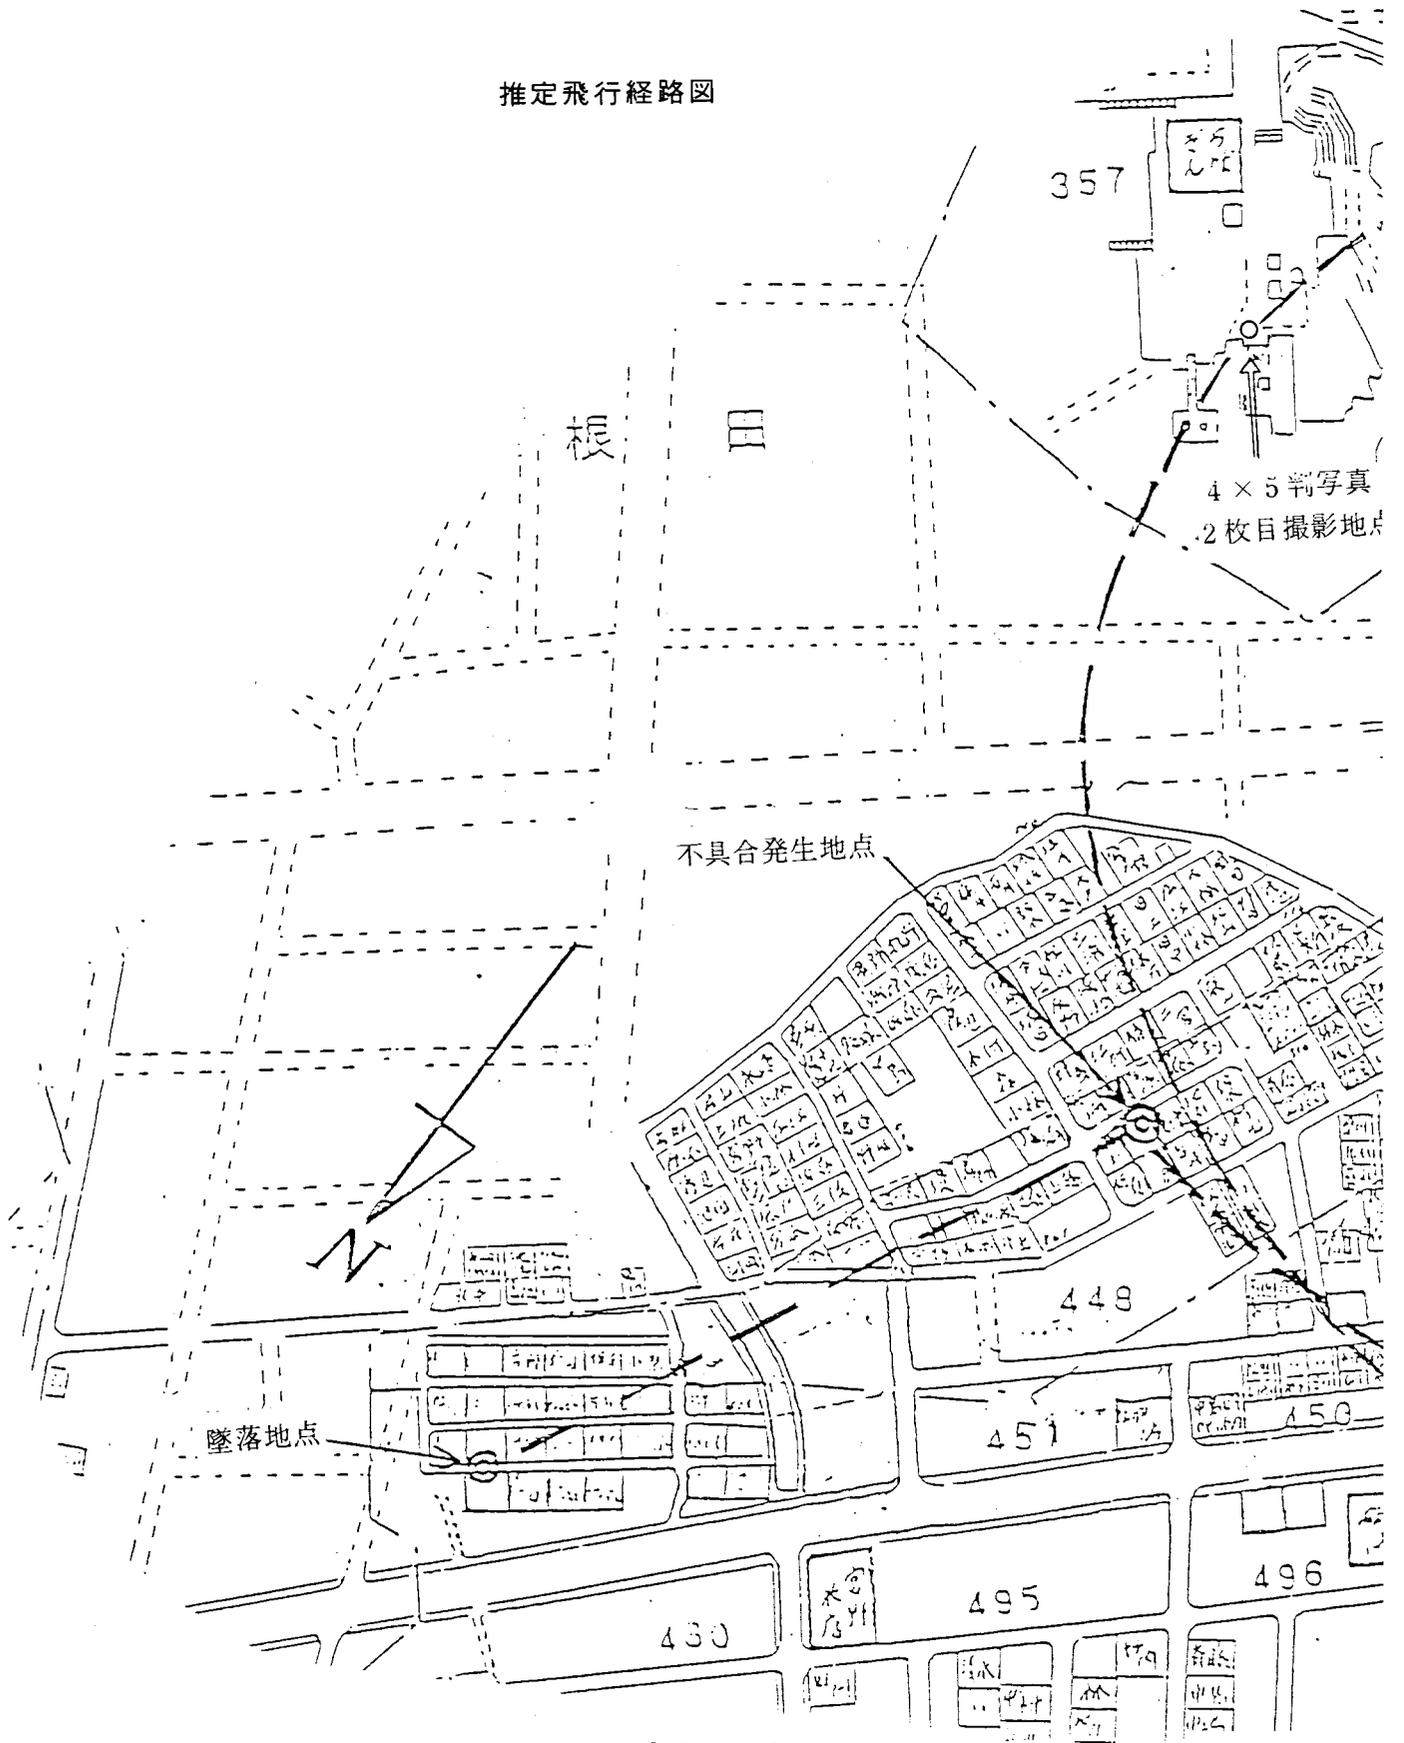
機長はサイクリック・スティックを左前方に倒し速度を増加させようとしたが、同機は右回転を続けながら、操縦不能のまま風に流され、不具合発生地点から北北東に約300メートル離れた会社社宅敷地内に墜落した。(付図-1 推定飛行経路図 参照)

不具合発生時の対地高度は約800フィートであったものと推定される。

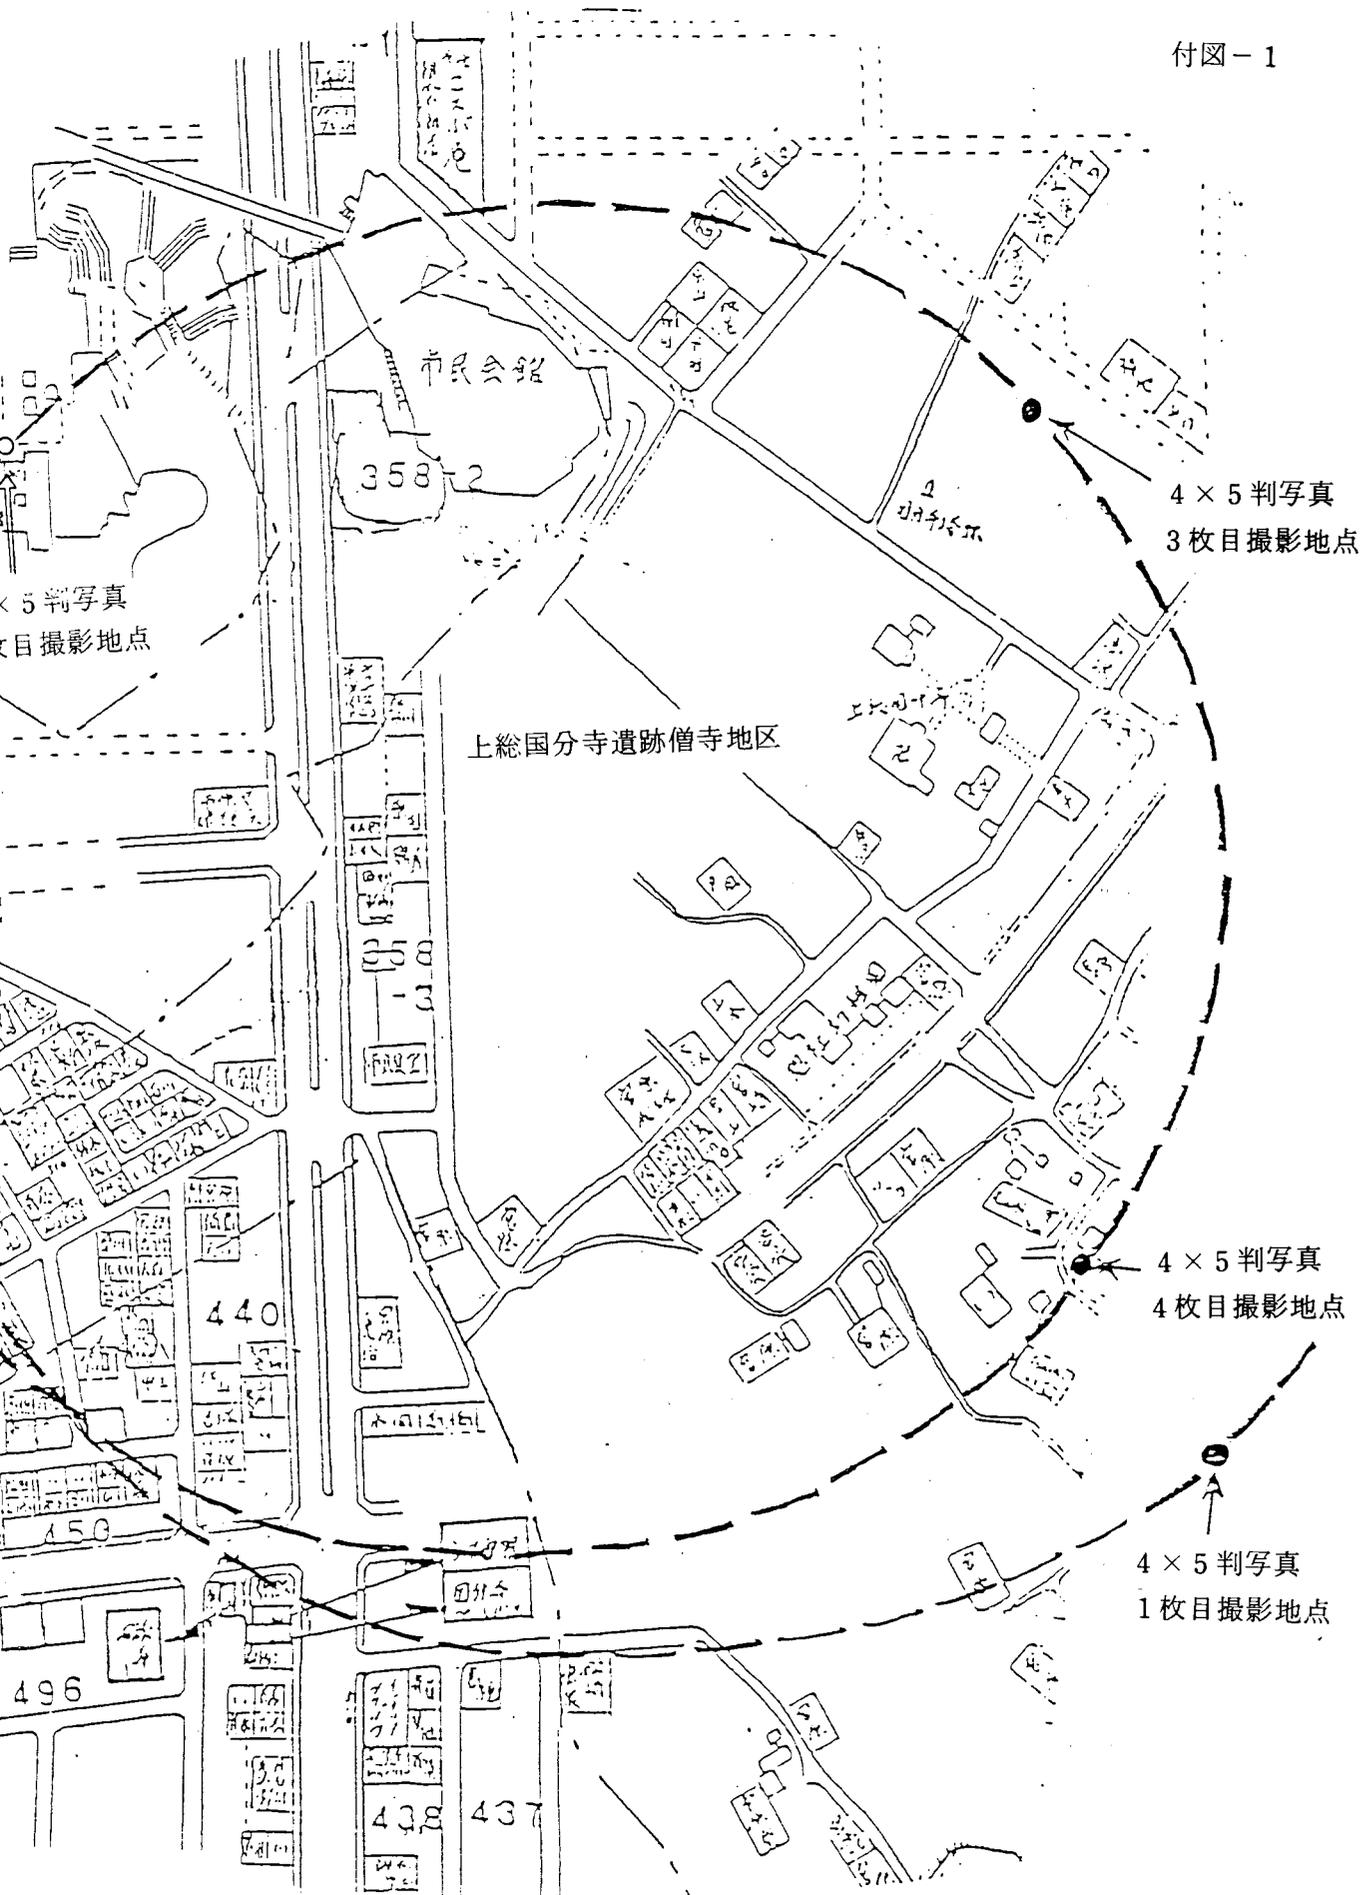
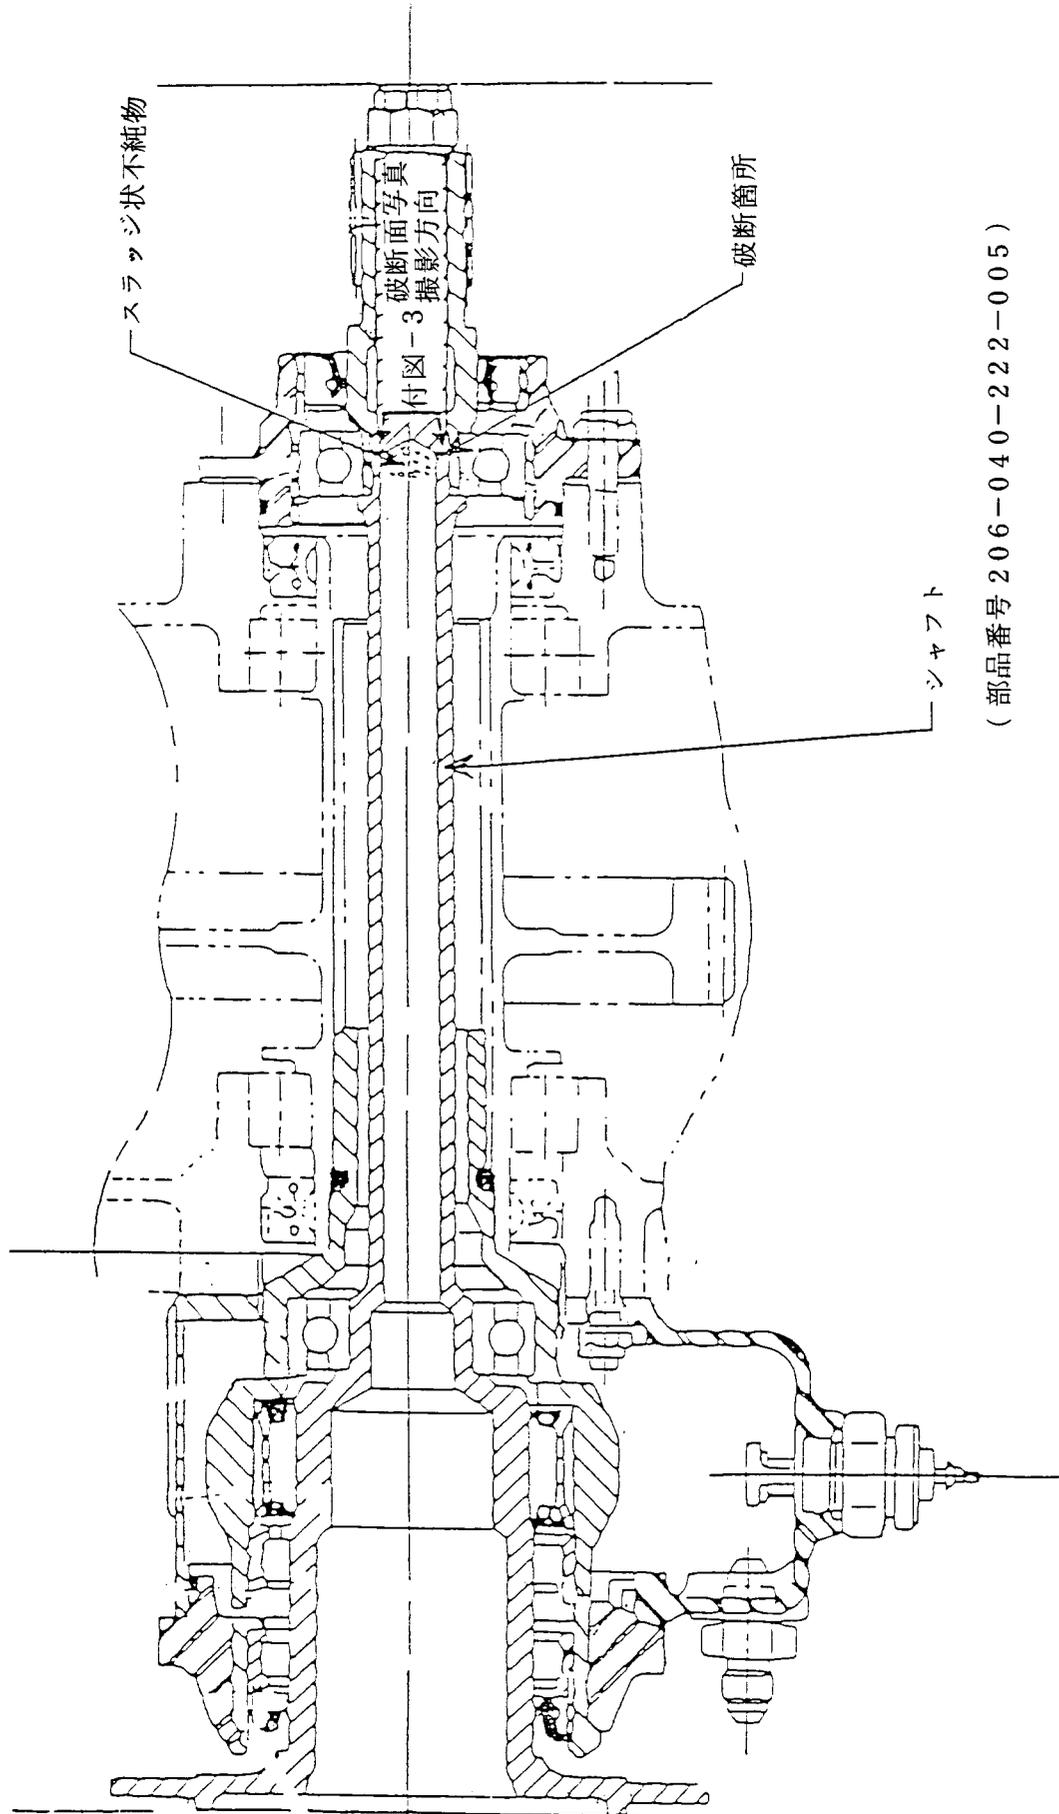
(部品番号 206-040-222-005)

フリー・ホイーリング・アセンブリを分解した結果、シャフト（部品番号206-040-222-005）が後端から約7.6センチメートルの箇所破断していた。

またシャフト内孔の破断箇所付近には、スラッジ状不純物（乾燥重量約4グラム）が詰まっていた。（付図-2 フリー・ホイーリング・アセンブリ断面図参照）

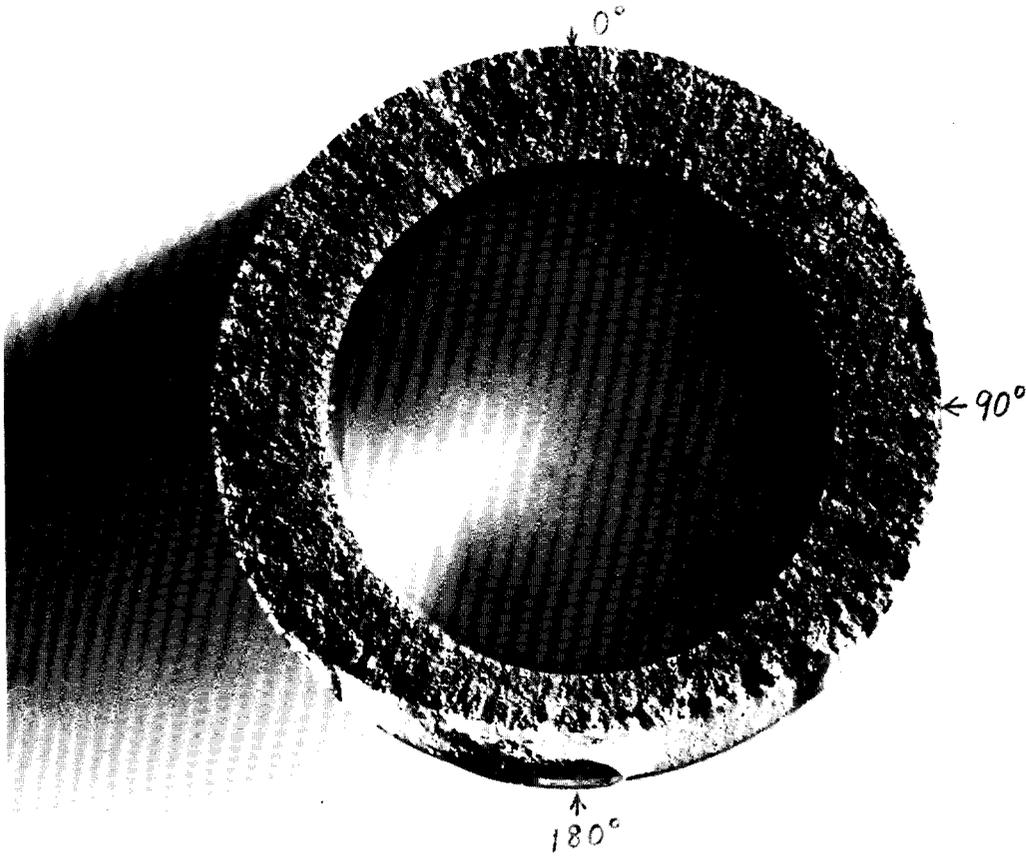
シャフト破断面写真(撮影方向は付図-2参照)

ア 巨視的観察の結果、円周の約 1/3 破断面面積の約 10%の三日月状部分は灰白色、その他の部分は茶褐色を呈していた。

破壊は内孔の縁から一様に外側へ進展していた。(シャフト破断面写真参照)

イ 微視的観察の結果、茶褐色部分は不純物が付着しており、その全面が粒界破面であった。

これは引張応力としては110～240キロニュートン/平方ミリメートルに相当すること、また、き裂の起点は内孔の縁であり、応力集中があること及び内孔の破断面付近に詰まっていたスラッジ状不純物の主成分炭酸ナトリウム及び重炭酸ナトリウムは鋼に応力腐食割れを起こさせ得る化学成分であることから、茶褐色破面は応力腐食割れと推定される。

なお、茶褐色破面は、その表面に不純物が付着していることから、後述の三日月状部分よりも先に生じたものと推定される。

ウ 微視的観察の結果、灰白色の三日月状部分はせん断ディンプルが支配的であり、せん断ディンプルの向きから、せん断力は、付図-3の破面上、反時計回りの回転トルクによるものと考えられ、また付着不純物がないことから最終破断面と推定される。

三日月状部分の両端は、低応力疲労破壊の特徴である組織敏感型破面であった。

三日月状部分の中央は、延性ストレッチを伴い、粒界破面からディンプル破面に遷移していた。

エ 以上のことから、内孔のスラッジ状不純物の主成分、炭酸ナトリウム及び重炭酸ナトリウムに起因する応力腐食割れが先に生じ、三日月状部分によりトルク伝達が行われていたが、その両端から低応力疲労が進行し、その正味断面積が減少した結果、伝達トルクによる作用応力に耐えきれなくなり、急激に破壊したものと推定される。

- (要旨)
- 1 次の10飛行時間以内にシャフトの内面を、亀裂及び腐食の有無について、ボアスコープ検査すること。
 - 2 次の30飛行時間以内に、シャフトを亀裂及び腐食の有無についてX線検査すること。
