# 航空事故調査報告書

日本グライダークラブ アドラー会所属

ピラタス式B4-PC11AF型JA2204

昭和59年9月24日

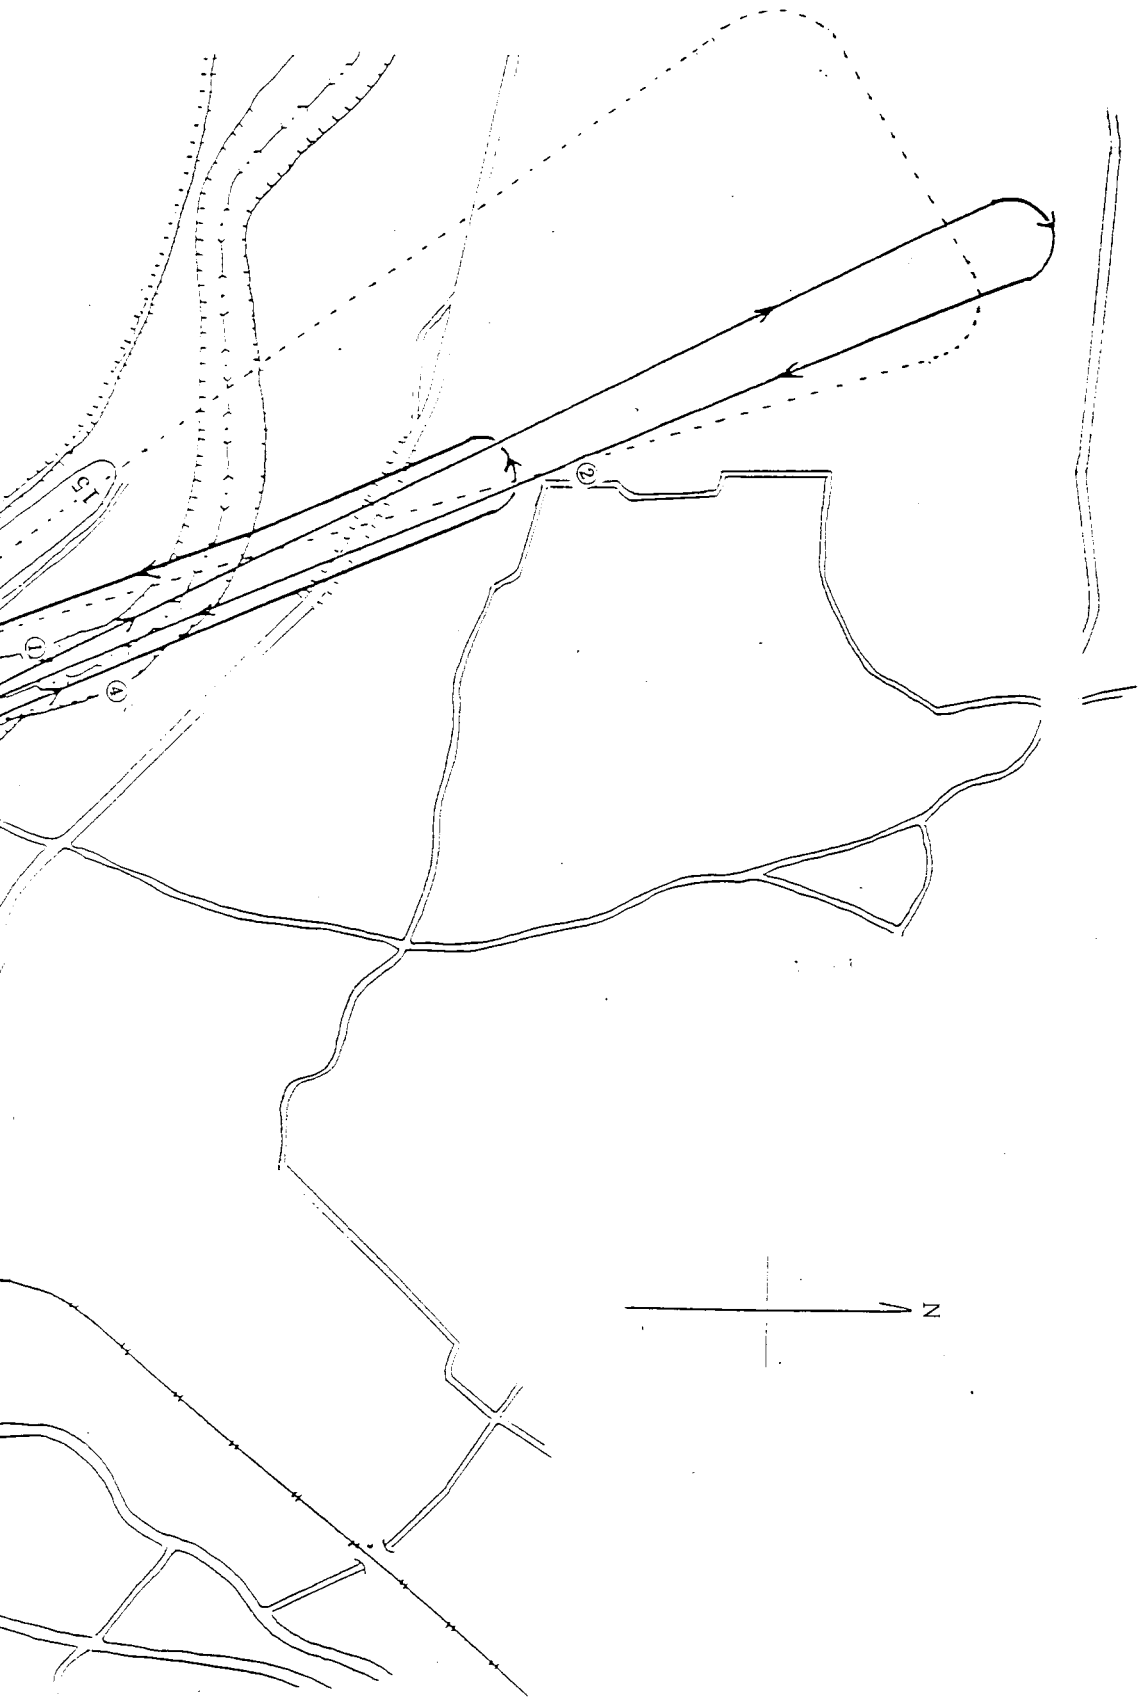
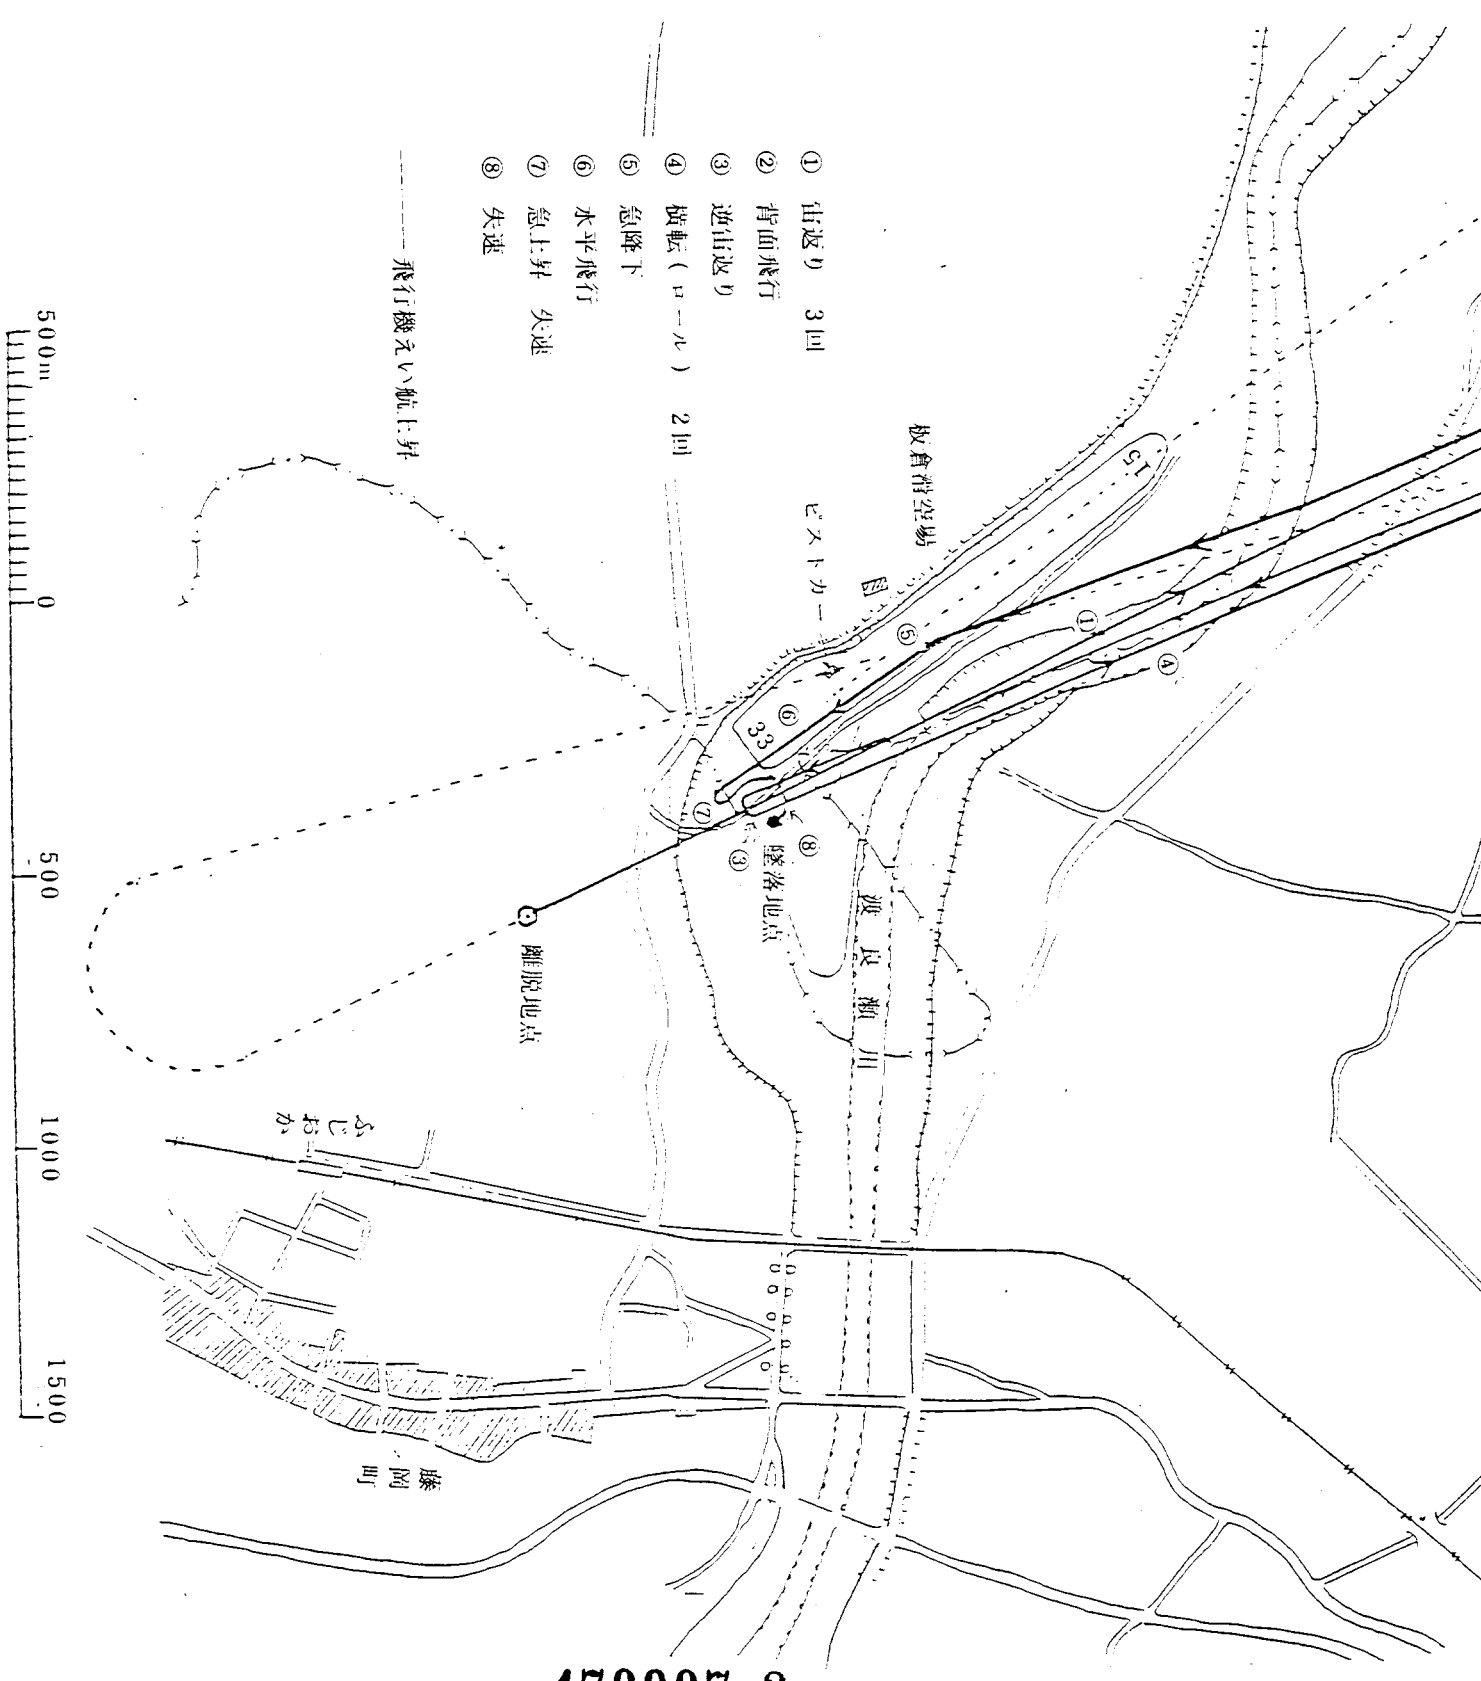
付図 1

同機は、北北西の針路で渡良瀬川方向に約30秒間滑空したのち、対気速度約200キロメートル/時まで加速、宙返りを3回実施し、同滑空場北北西約2,000メートルの地点で右旋回で反転、背面状態で川沿いに同滑空場に向かって飛行した。

同機は滑空場南東端付近で背面のまま対気速度約200キロメートル/時まで加速、逆宙返りで反転したのち、川沿いに横転を2回実施、川を越えたところで左旋回で反転、機首を滑空場に向けた。

同機はピストカーの手前から機首を南東に向け土手を目標に急降下し、ピストカーの前方付近から対地高度約5メートルで水平飛行をしたのち、滑空場の南東端付近で左上昇反転を試みようとして機首を引き起こした。同機は、対地高度約50メートル、ピッチ角約70度となったところで失速状態となり、左翼方向へ滑り落ち始めた。同機は姿勢を変えながら機首が東北東を向いたころ、機体はいったん水平状態になったが、その後機首は左に方向を変えはじめ、滑走路に正対したときの高度は約30メートルであった。その後、同機は右に方向を変えながら機首を下げ始めた。

JA2204 推定飛行経路

- ① 宙返り 3回
  - ② 背面飛行
  - ③ 逆宙返り
  - ④ 横転 (ロール) 2回
  - ⑤ 急降下
  - ⑥ 水平飛行
  - ⑦ 急上昇 失速
  - ⑧ 失速
- 飛行機えい航上昇

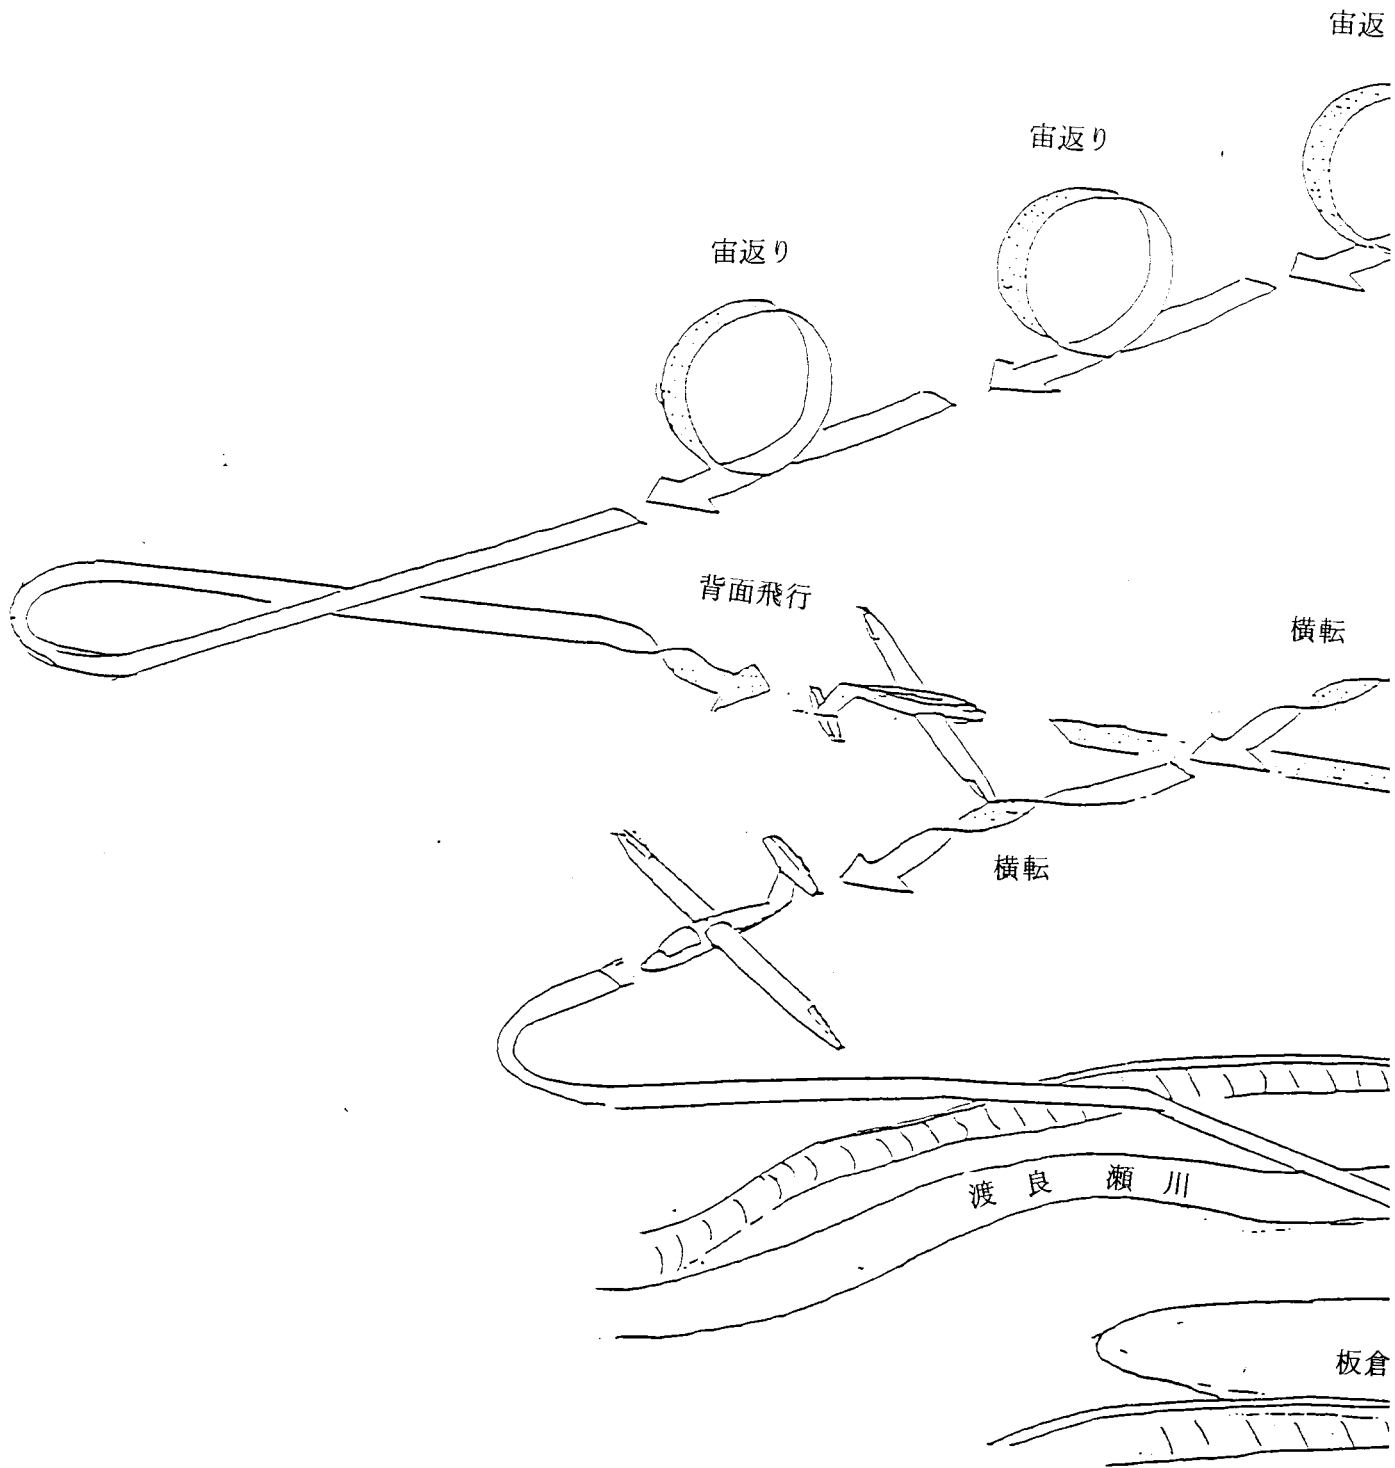
付図2

首は北東の方向を向いており、いったん翼は水平になったがその後右旋回をはじめた。同機は機首が南南東を向いたころ、急激にバンク角が深くなり、右翼端が地面に接触し、右翼端を中心に機体が半回転し、機首方位295度、70度機首下げの状態機首から同滑空場東側の草地に激突した。（付図1、2参照）

JA2204 推定飛行経路の説明図
