航空事故調査報告書

大阪エアウェーズ株式会社所属
アエロスパシアル式AS355F型JA9581

毎日新聞社所属
ベル式206B型JA9101

兵庫県明石市
昭和59年7月31日

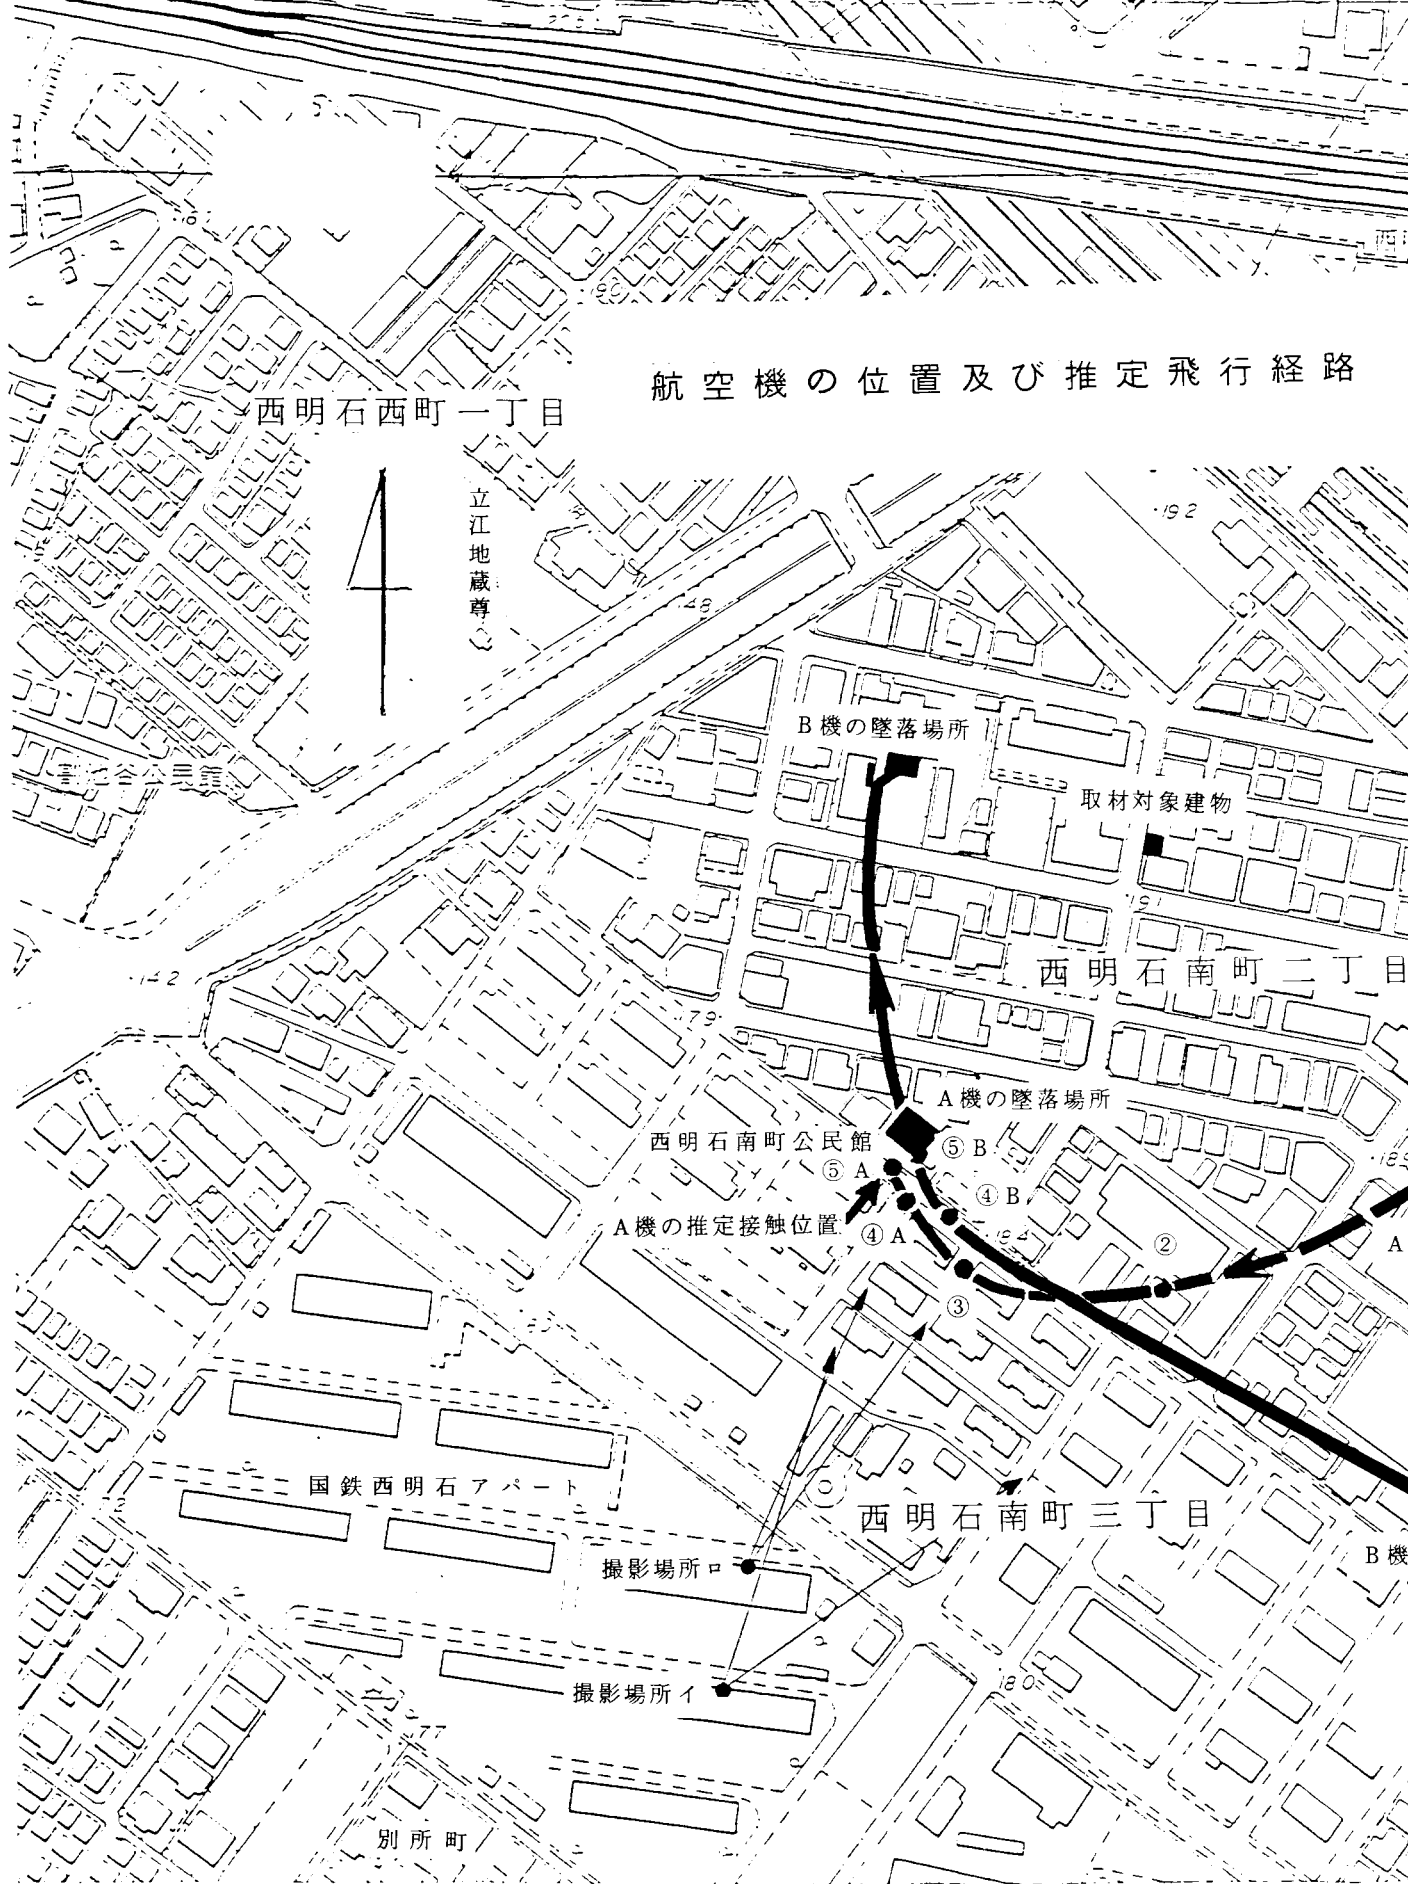
航空機の位置及び推定飛行経路

両機の接触直前の推定飛行経路は、写真及びビデオ・テープの解析によれば付図に示すとおりである。

A機のテール・ブームの損傷状況から両機の接触時の相対位置を算出した結果、A機を水平と仮定して、B機はA機の後方約8メートル、右側約2.5メートル下方約4メートル（いずれも両機のメイン・ロータ・ハブ中心点を基準とした値）の位置において、右バンク約30度機首下げ約15度の姿勢で接触したものと推定される。

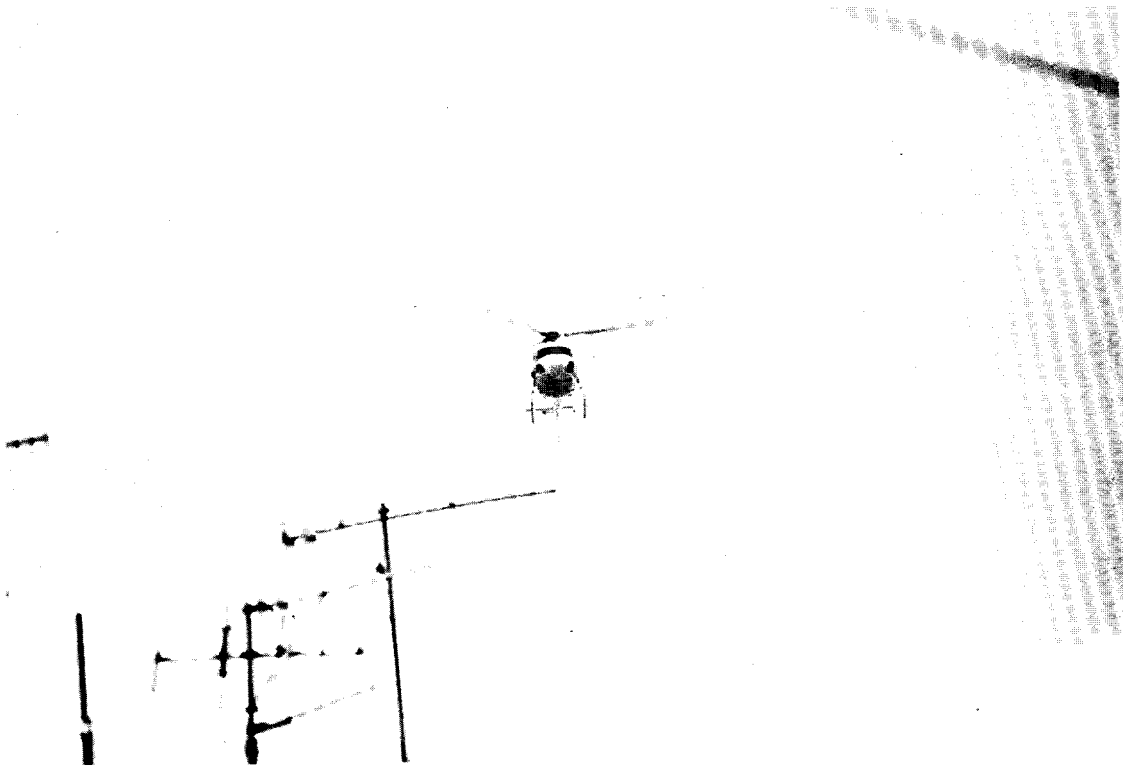
写真① A機

A機とB機が空中接触した直後及びそれ以前の両機が地上の2名の目撃者により、写真撮影されていた(別添写真①～⑤参照)。

写真	対地高度	機首方位	ピッチ角	バンク角	撮影位置及びカメラデータ
①	メートル A機 88	度 244	度 0	度 右 6	(撮影場所 イ) 付図参照 明石市西明石南町3-4 国鉄宿舍西2棟 アサヒペンタックス・スポ ットマチック
②	A機 76	304	+0.6	右 11	オートタムロン・ズーム 85~205ミリメートル F 3.5 撮影時の焦点距離は205ミ リメートル
③	A機 79~80	310~311	+2~3	右 2~4	(撮影場所 ロ) 付図参照 明石市西明石南町3-4 国鉄宿舍西4棟
④	A機 78 B機 82	319 331	+2 +5	左 1 右 3	ミノルタX7MDロッコール 50ミリメートル F 1.7
⑤	A機 73 B機 73	314 337	-2 -2.3	右 2 右 5.3又は 5.6	写真①及び②に同じ

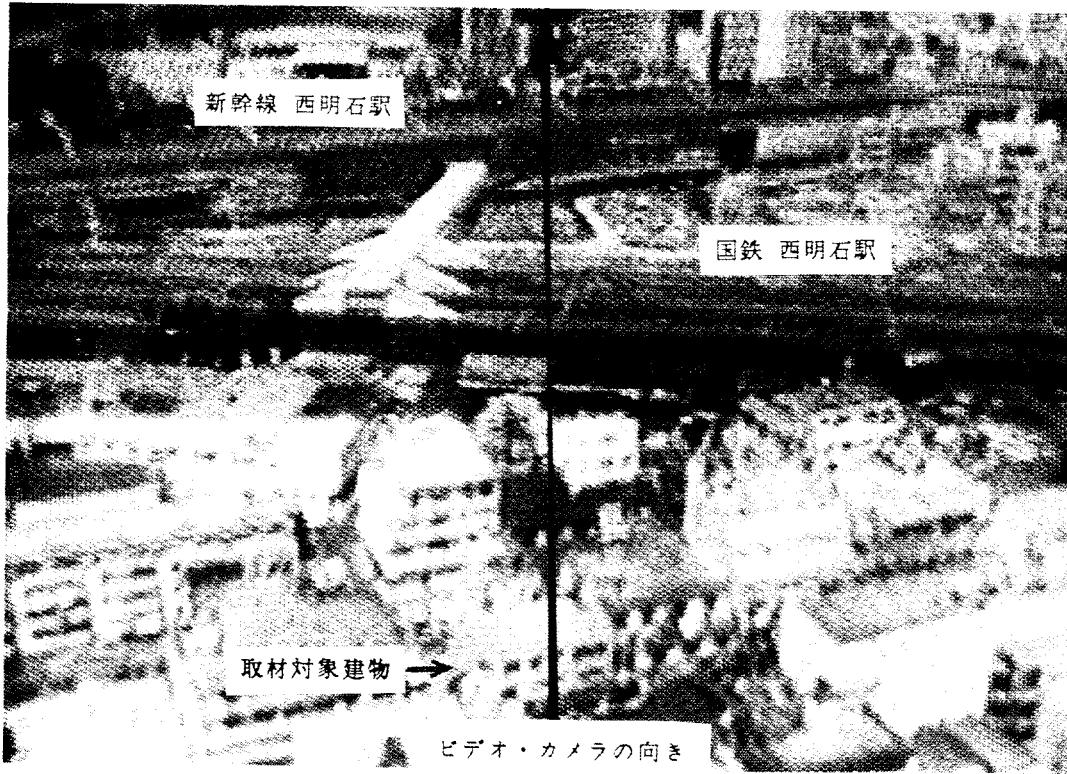
接触 8 秒前

A機は取材開始から接触に至るまでの間、断続的に合計6分28秒にわたりビデオ・カメラにより強盗事件現場及びその周辺を撮影していた。このビデオ・テープには、接触時の8.4秒前から地上映像が撮影されており、また、接触時の衝撃音も録音されていた。このテープを解析した結果、接触前の同機は低速で前進飛行を行っており、後述の推定飛行経路から前進速度は7~8ノット(対地速度)と推定された(付図の枠内参照)。
