# 航空事故調査報告書

大阪エアウェーズ株式会社所属  
アエロスパシアル式AS355F型JA9581

毎日新聞社所属  
ベル式206B型JA9101

兵庫県明石市  
昭和59年7月31日

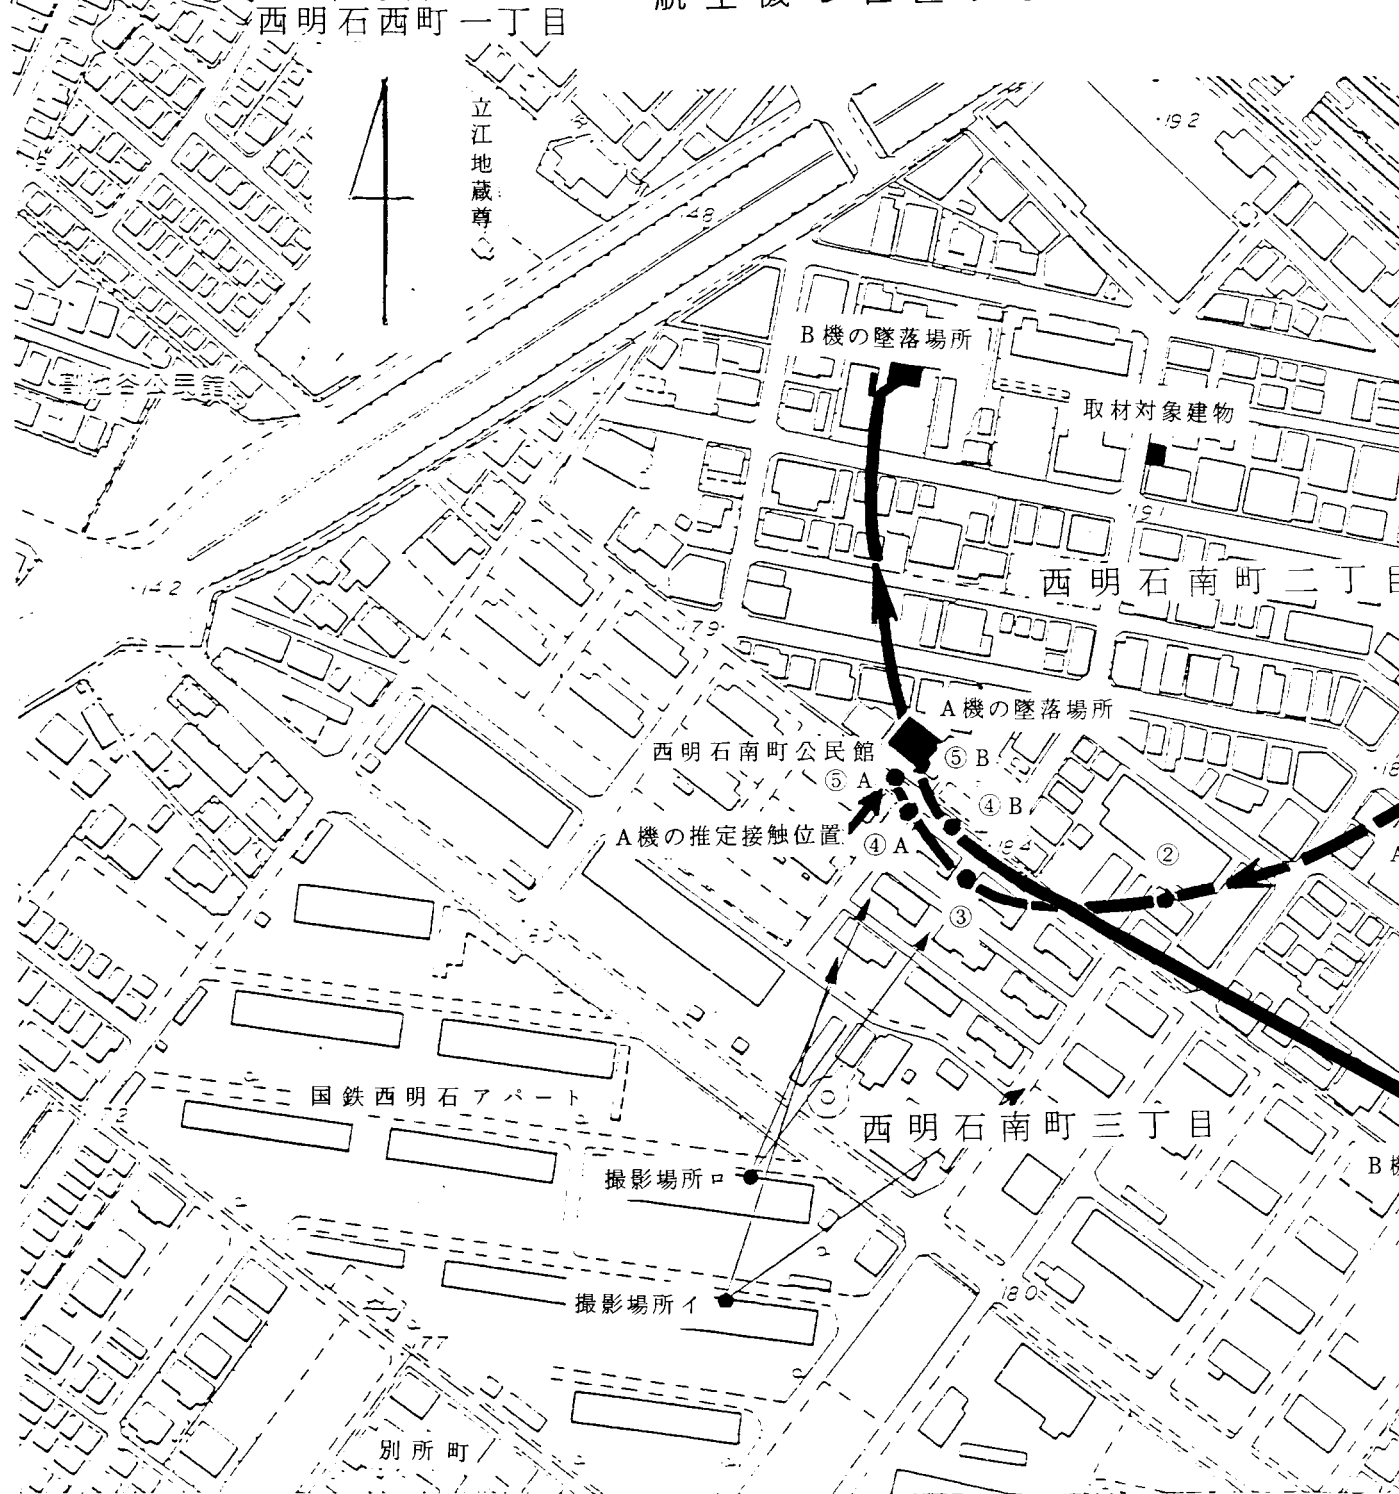
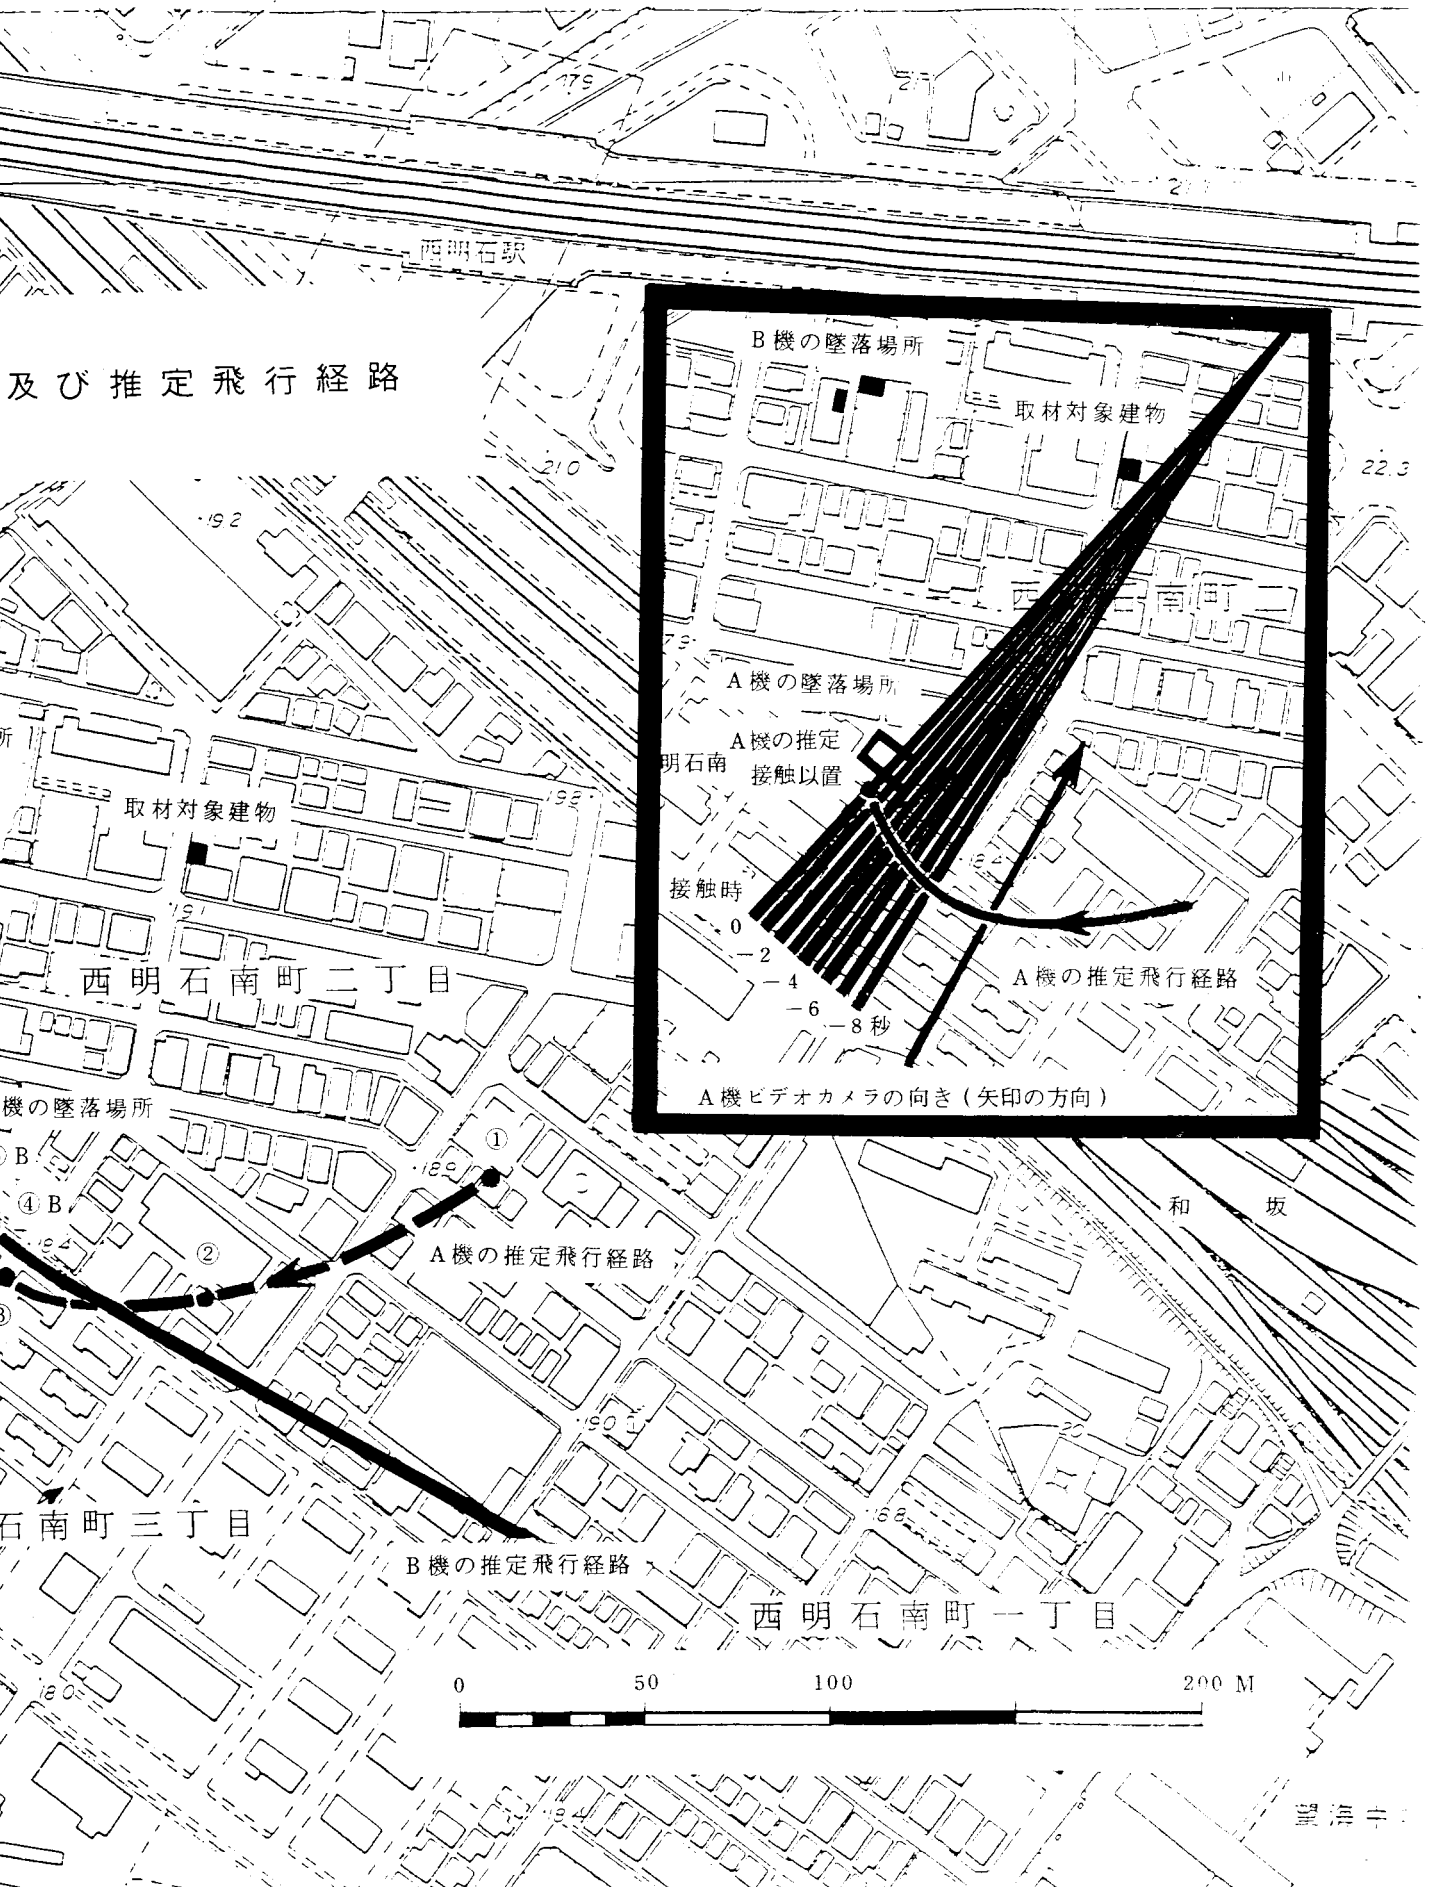
# 航空機の位置及び推定飛行経路

両機の接触直前の推定飛行経路は、写真及びビデオ・テープの解析によれば付図に示すとおりである。

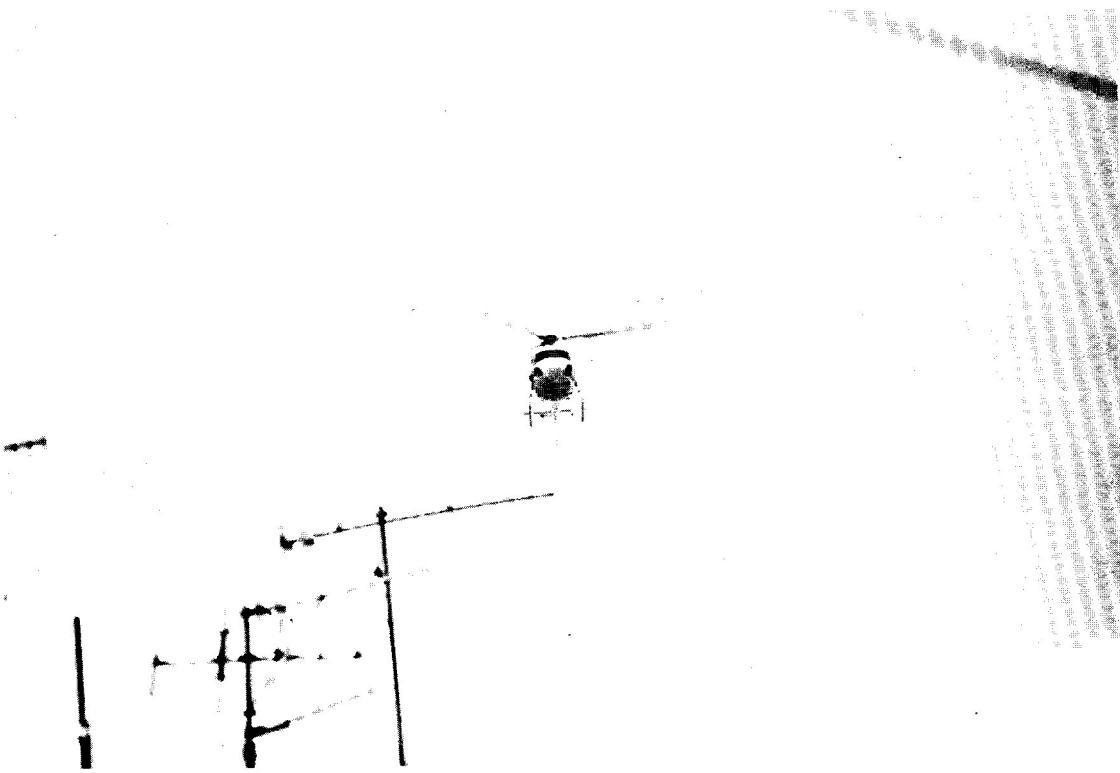
写真① A機

写真	対地高度	機首方位	ピッチ角	バンク角	撮影位置及びカメラデータ
①	メートル A機 88	度 244	度 0	度 右 6	(撮影場所 イ) 付図参照 明石市西明石南町3-4 国鉄宿舎西2棟 アサヒペンタックス・スポ ットマチック
②	A機 76	304	+0.6	右 11	オートタムロン・ズーム 85~205ミリメートル F 3.5 撮影時の焦点距離は205ミ リメートル
③	A機 79~80	310~311	+2~3	右 2~4	(撮影場所 ロ) 付図参照 明石市西明石南町3-4 国鉄宿舎西4棟
④	A機 78 B機 82	319 331	+2 +5	左 1 右 3	ミノルタX7MDロッコール 50ミリメートル F 1.7
⑤	A機 73 B機 73	314 337	-2 -2.3	右 2 右 5.3又は 5.6	写真①及び②に同じ

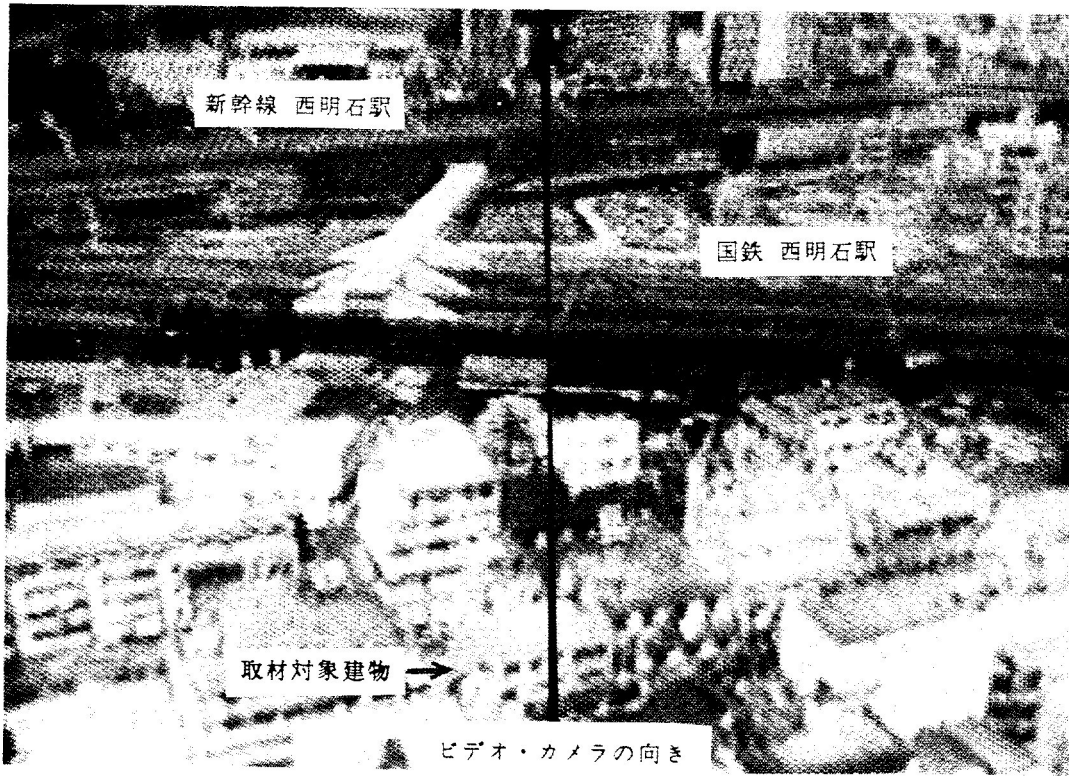
接触 8 秒前

A機は取材開始から接触に至るまでの間、断続的に合計6分28秒にわたりビデオ・カメラにより強盗事件現場及びその周辺を撮影していた。このビデオ・テープには、接触時の8.4秒前から地上映像が撮影されており、また、接触時の衝撃音も録音されていた。このテープを解析した結果、接触前の同機は低速で前進飛行を行っており、後述の推定飛行経路から前進速度は7~8ノット(対地速度)と推定された(付図の枠内参照)。
