航空事故調査報告書
日本アジア航空株式会社所属
ダグラス式DC-8-62型JA8031
那 覇 空 港
昭和59年4月19日

昭和60年8月7日

航空事故調査委員会議決（空委第19号）

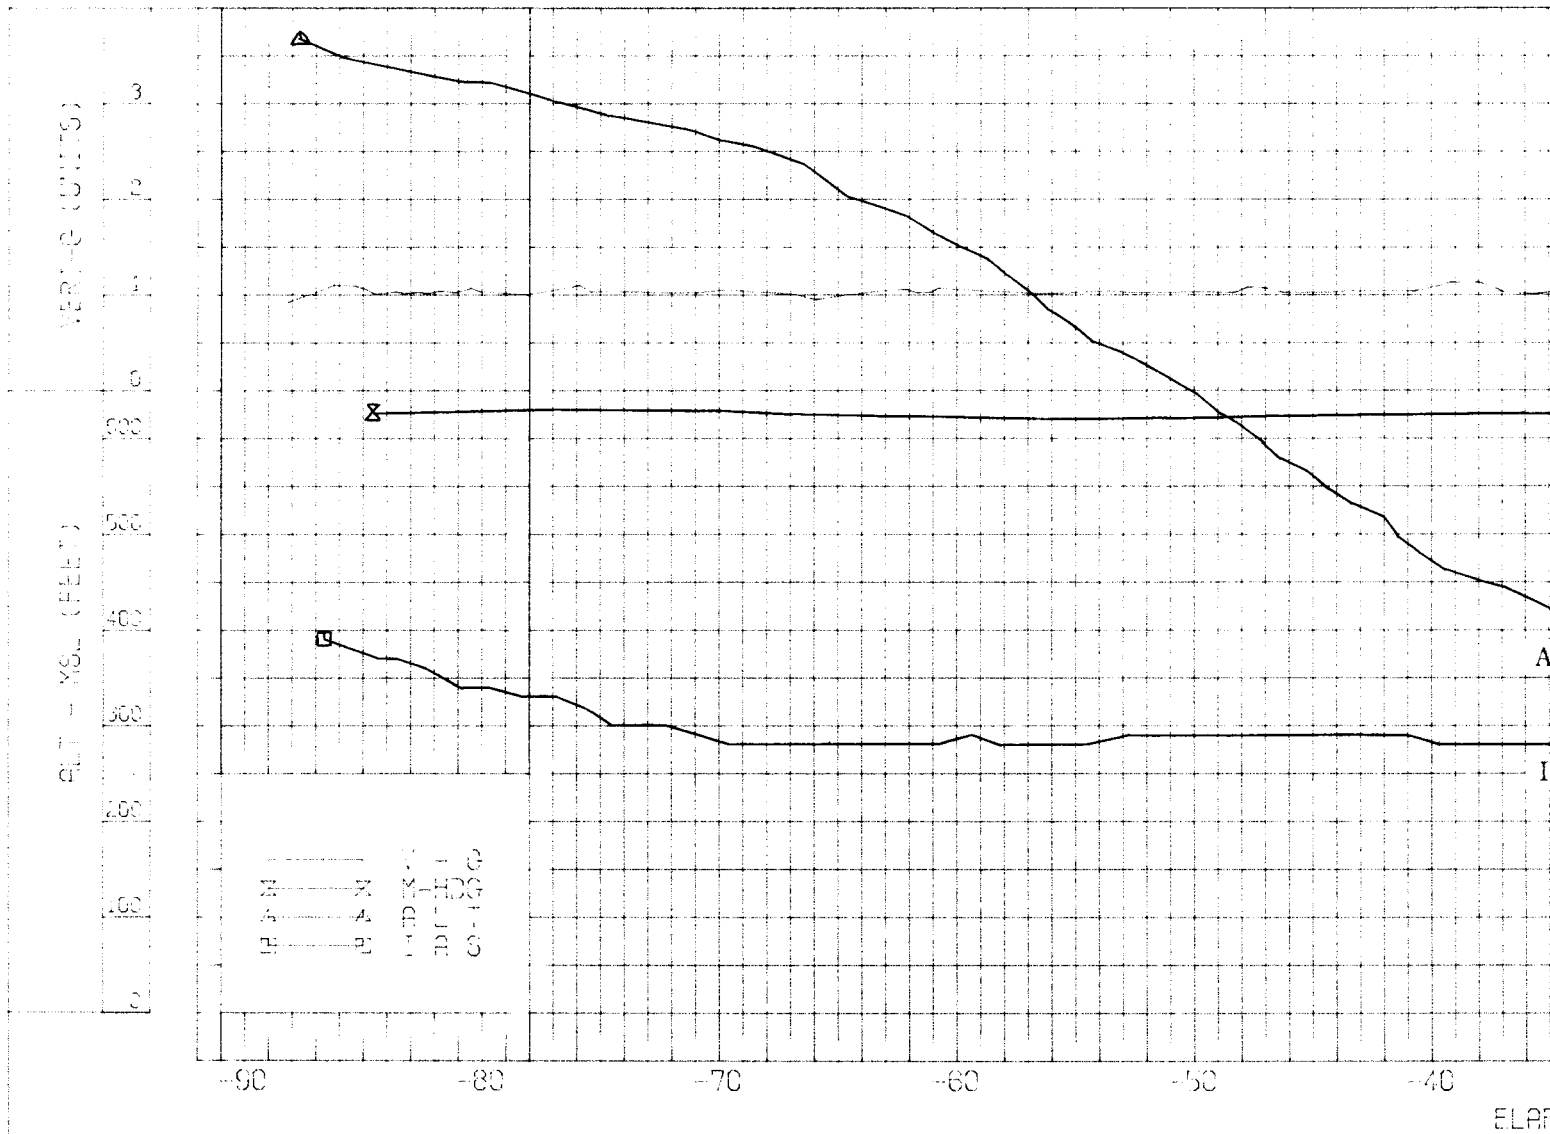
453020-1

FDRの記録から求めた対気速度及び高度については、地面効果による誤差の修正を行った。その結果は別添1のとおりである。

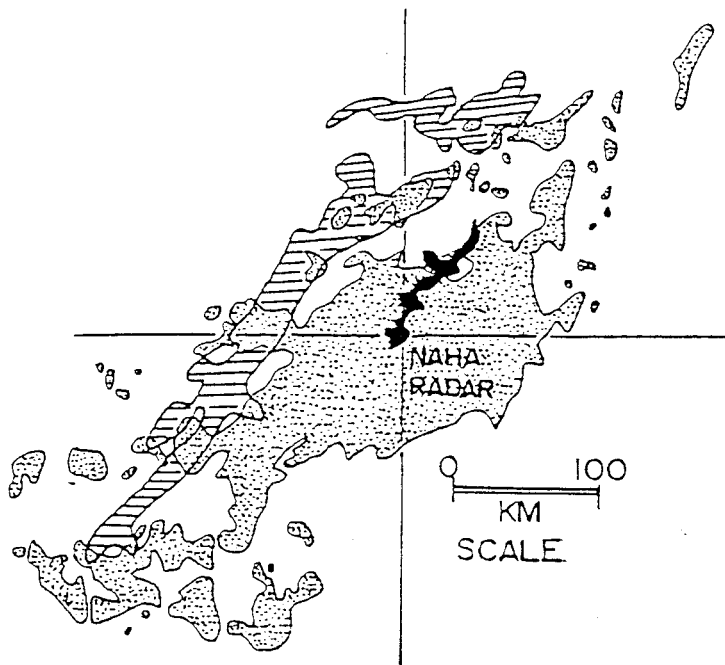
この日にはスコール線が沖縄本島に到来する前に南西諸島を中心に対流雲（積乱雲）が盛んに発達していた。この不安定域は19日06時から11時までの沖縄気象台のレーダー図からスコール線を除いた対流性エコーを合成したのから推定できる（第4図）。これによると不安定域は沖縄本島を中心にして南西から北東の走向をもち幅は約150キロメートルである。

第 4 図 レーダー合成図と 11 時のスコール線：1984 年 4 月 19 日

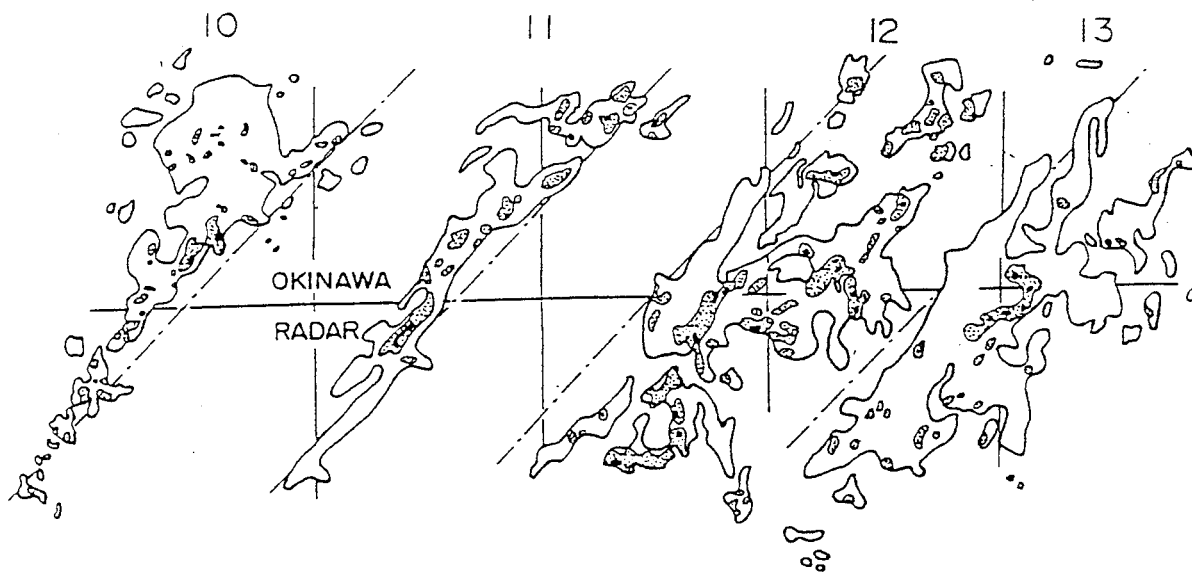
この不安定域へスコール線が310度（決定法は4参照）の方向から進んで来たため、10時、11時のスコール線は不安定域の積乱雲と明瞭に分離できるが、12時には不安定域のエコーと一緒にエコー帯の幅は広くなり、エコーの形だけからはスコール線に伴うガスト前線そのものの判別は難しい（第5図）。

第 5 図 スコール線の移動：1984 年 4 月 19 日 10 時～13 時

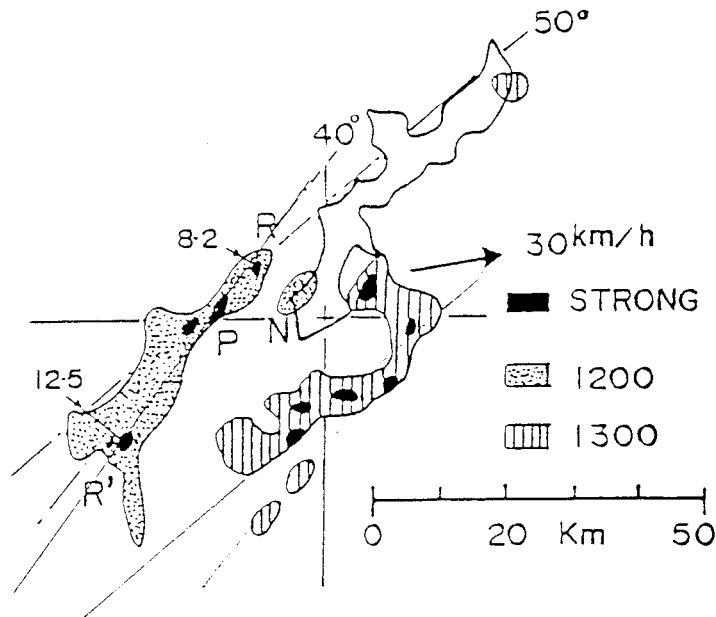
分離の方法としては 12 時のエコー分布のうち、エコー強度が並以上の地域を抽出した（第 6 図）。この図の中にはエコーの走向の参考として 40 度と 50 度の直線を入れてあるが、走向は第 5 図とほぼ同じなので、スコール線の走向としては 40 度を、進行方向はこれに直角の 310 度とした。以下の解析にはこの値を用いた。

第6図 沖縄本島付近のスコール線：1984年4月19日12時～13時

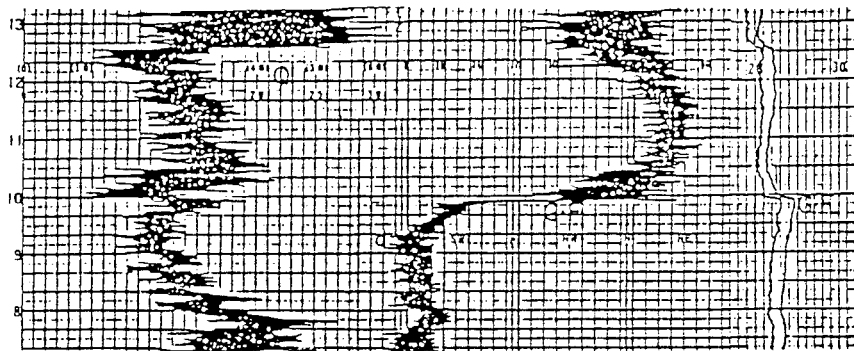
久米島空港では風向の急変と気温の急降がほぼ同時に起こり、また、風向が 200 度の風はガスト前線の通過 (第7 図の GF) の前、約 30 分 (310 度 / 14 KTS でガスト前線が移動したとすると前線の前方約 8 キロメートル) より前線の走向 (220 ~ 40 度または 230 ~ 50 度) に次第に近づいている (第7 図の d) 。これはガスト前線の北側には寒気があるので風向が、この寒気の境界線に平行になろうとする傾向が生ずるためである。

第7図 久米島空港出張所における風・温度・露点温度の記録：1984年4月19日

左から風速、風向、露点温度、温度を示す。GFはガスト前線、Qは寒冷前線である。

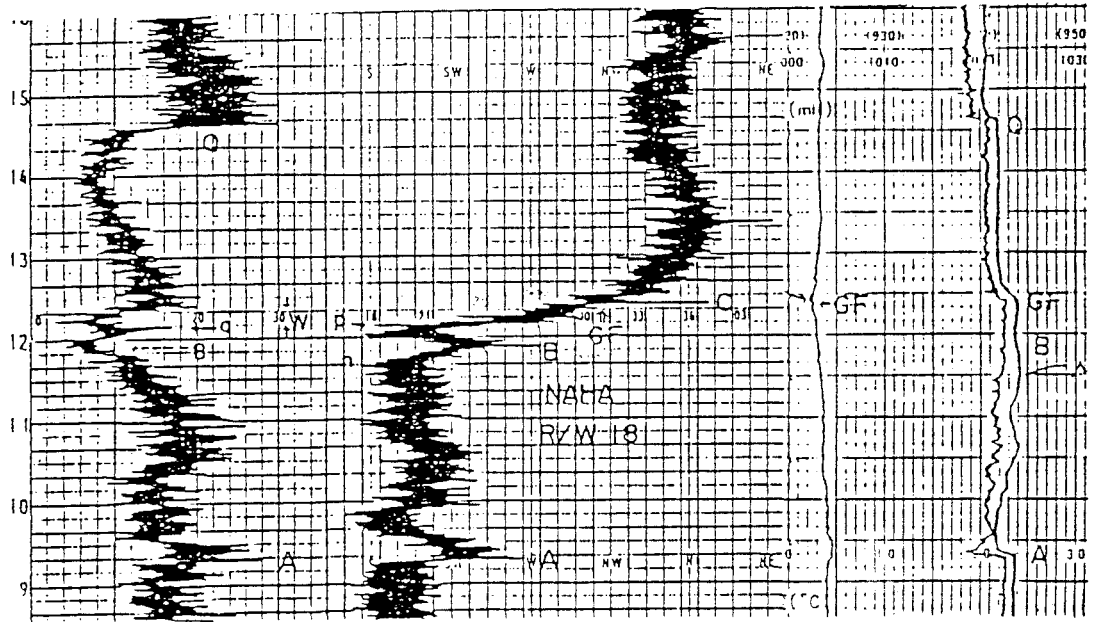
付図 8 a

R/W18と沖縄気象台における局地的な突風(第8a図のじょう乱B): R/W18では11時45分頃より風向は変わり始め、最初は200度だったものが11時53分には瞬間的には270度まで偏った(第8a図のB)。Bの風の変化をひき起こしたじょう乱の風は第3表に示してあるが、この北よりの風(350度/11KTS)により、それまで200度/12KTSであったものが風速は7KTSに減じ風向は270度になっている。

Cをマイクロバーストと見る理由は次のように説明できる。第8 a 図のBじょう乱の下側(縦軸は時間を目盛ってあるので早い時間に対応する。)だけについて見ると、最初200度だったものが段階状に西の方向にかたよりB(270度の風向)を形成しておりCの下側(時間の早い方)と似ている。なお、CがBのように初めの風向に戻らないのはガスト前線が12時22(～23)分に通過して、この時間以後はガスト前線の寒気内の北西風の中だからで、この風の状況は風速計の記録に明らかである。

- (2) マイクロバーストに伴う第8 a図のCじょう乱では310度/14KTSの風が一時的に360度/18~20KTSまで変化している。この風向の変動は10KTS以上の風の中で発生しているので風向計が気象条件以外の原因で回転したことによる見かけのものではなく、実際の風がこのようであったと見なければならぬので5の解釈をした(Cが航空機の通過により生じたものかどうかについては注[5]参照)。

このように風向が変わったことにより風速の360度成分は10~11KTSの増加となる。このじょう乱CはR/W 18地点で12時24分と読み取れ、この地点から北に670メートル地点が事故地点なので、ガスト前線のように様な速度(310度/14KTS)で移動すれば1.5分かかるが、じょう乱Cをマイクロバーストと考えればR/W 18も事故地点も同時に吹出しが起り得るのでガスト前線の移動のように単純には考えられない。いずれにしても事故発生時刻はCじょう乱が生じた時刻に非常に近かった確率が高い。

第 8 a 図 R/W 18 の風速、風向、気圧、露点温度、気温の記録：1984 年 4 月 19 日
 図中の記号の説明は文中にあり、気象要素の並べ方は左から表題のとおりである。

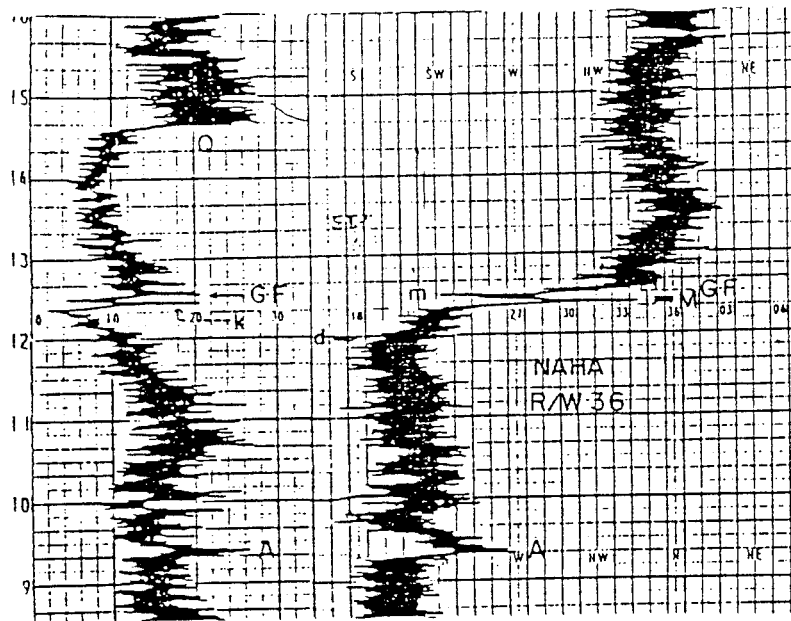
付図 8 b

を考え合せると、第8 a 図の2 垂の矢印 (GF) の風向 310 度が R/W 18 をガスト前線が通過した時間に対応し、R/W 36 をガスト前線が通過した時間はマイクロバースト M (第8 b 図) の終った所 (風速計の記録紙上では風速の極大 k が終って風が強くなり始めた所 (m)) にほぼ対応する。

- (1) R/W 36 での変化 : ガスト前線の影響のない 200 度方向の風が、ガスト前線の影響を受け、その走向 220 ~ 230 度になり始めた時間 (第8 b 図の d) はガスト前線の通過する前、約 30 分であり、これは久米島空港 (第7 図) の場合と同じだが、ガスト前線に近い所にマイクロバースト M があるため、ガスト前線に近い部分では風は複雑な変化をし、12 時 26 分ころには風向は 260 度で瞬間最大は 20 KTS (第8 b 図の k) となっている。この風の極大 k はガスト前線の前面の暖気側で生じているものであり、もしマイクロバースト M がなければ風は久米島空港のように変化し、m の付近で 230 度 から 310 度に急変したと見ることができる。
- (2) R/W 18 での変化 : R/W 18 の風向が 200 度からガスト前線の走向 220 ~ 230 度になり始めた時間を 11 時 40 分過ぎ (第8 a 図の n) と見ることができないこともないが、この時間にマイクロバースト B (気温の変化はほとんど認められない。) が発生したため、第8 a 図では R/W 36 (第8 b 図) や久米島空港 (第7 図) の d に対応する場所是不

第 8 b 図 R/W 36 の風向、風速の記録：1984 年 4 月 19 日
