航空事故調査報告書

アドバンスド式キングコブラ型超軽量動力機

沖縄県中頭郡読谷村

昭和59年10月3日

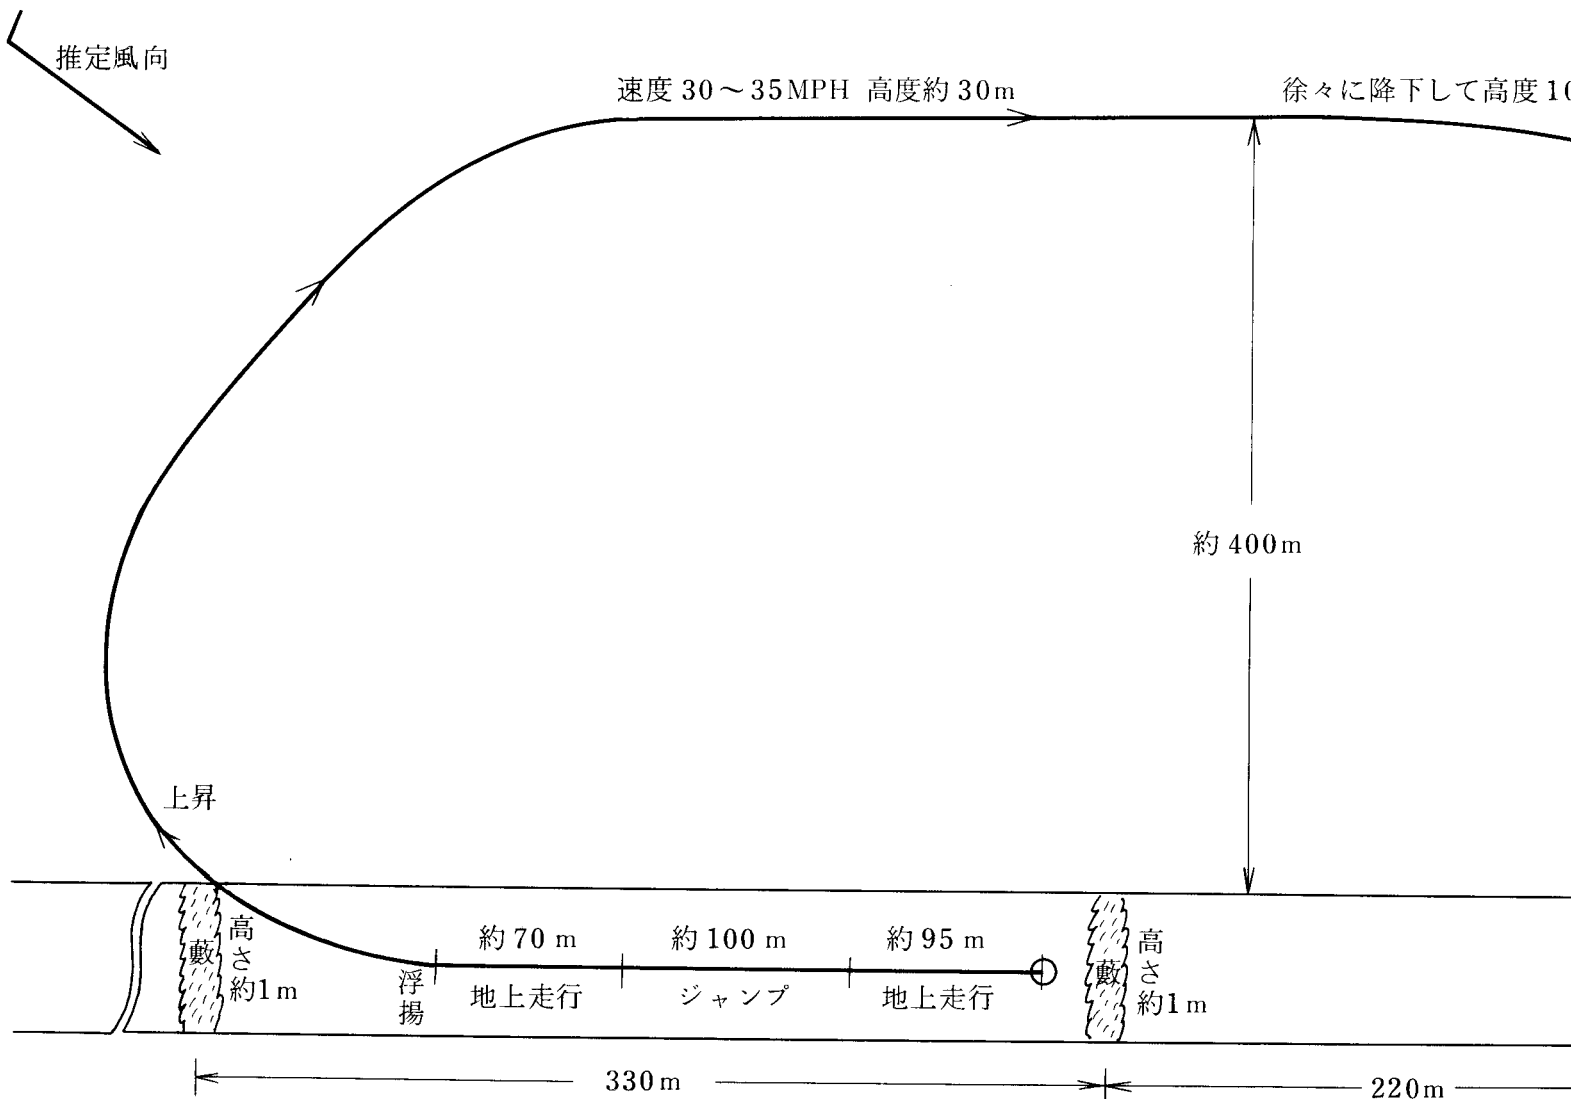
推定飛行経路図

機長は、そのまま降下すると前方の藪に突込むことを危惧し、止むなくスロットルを全開にして上昇に移行するとともに、出発地点への着陸を意図し、付図に示す場周経路を高度約30メートル、速度30～35マイル/時で飛行し、ダウン・ウインド・レグの途中から緩徐な降下に移り、高度10～15メートルで水平飛行に移行した。

- 3.1.7 同機は、右場周経路を通常より機首上げ状態で飛行し、高度10～15メートルでベース・レグへ乗るため右旋回を開始したが、この時点で、速度を減少させないようエンジン出力の増加が必要であったが、機長のエンジン出力増の操作が充分でなく、かつ、機首上げのまま水平旋回を持続したため、同機は、急速に失速状態に近づいたものと推定される。
- 3.1.8 機長は、低高度で、しかも失速速度に近い状態で高度の保持に専念する余り、エンジン出力増の操作を適切に行わず、水平旋回を持続したことにより、同機は、失速に陥り、急激に沈下したものと推定される。
- 3.1.9 機長は、失速からの回復のため、スロットルをフルオープンとしたが、低高度であって、機首を下げ速度を得る回復操作もできず、エンジン出力効果も得られないうちに、機体が地面に墜落したものと推定される。
