航空事故調査報告書
国際スカイスポーツクラブ所属
ロバートソン式B1-RD型超軽量動力機
茨城県大利根場外離着陸場
昭和59年6月2日

昭和60年10月23日
航空事故調査委員会議決（空委第26号）

1.1 航空事故の概要

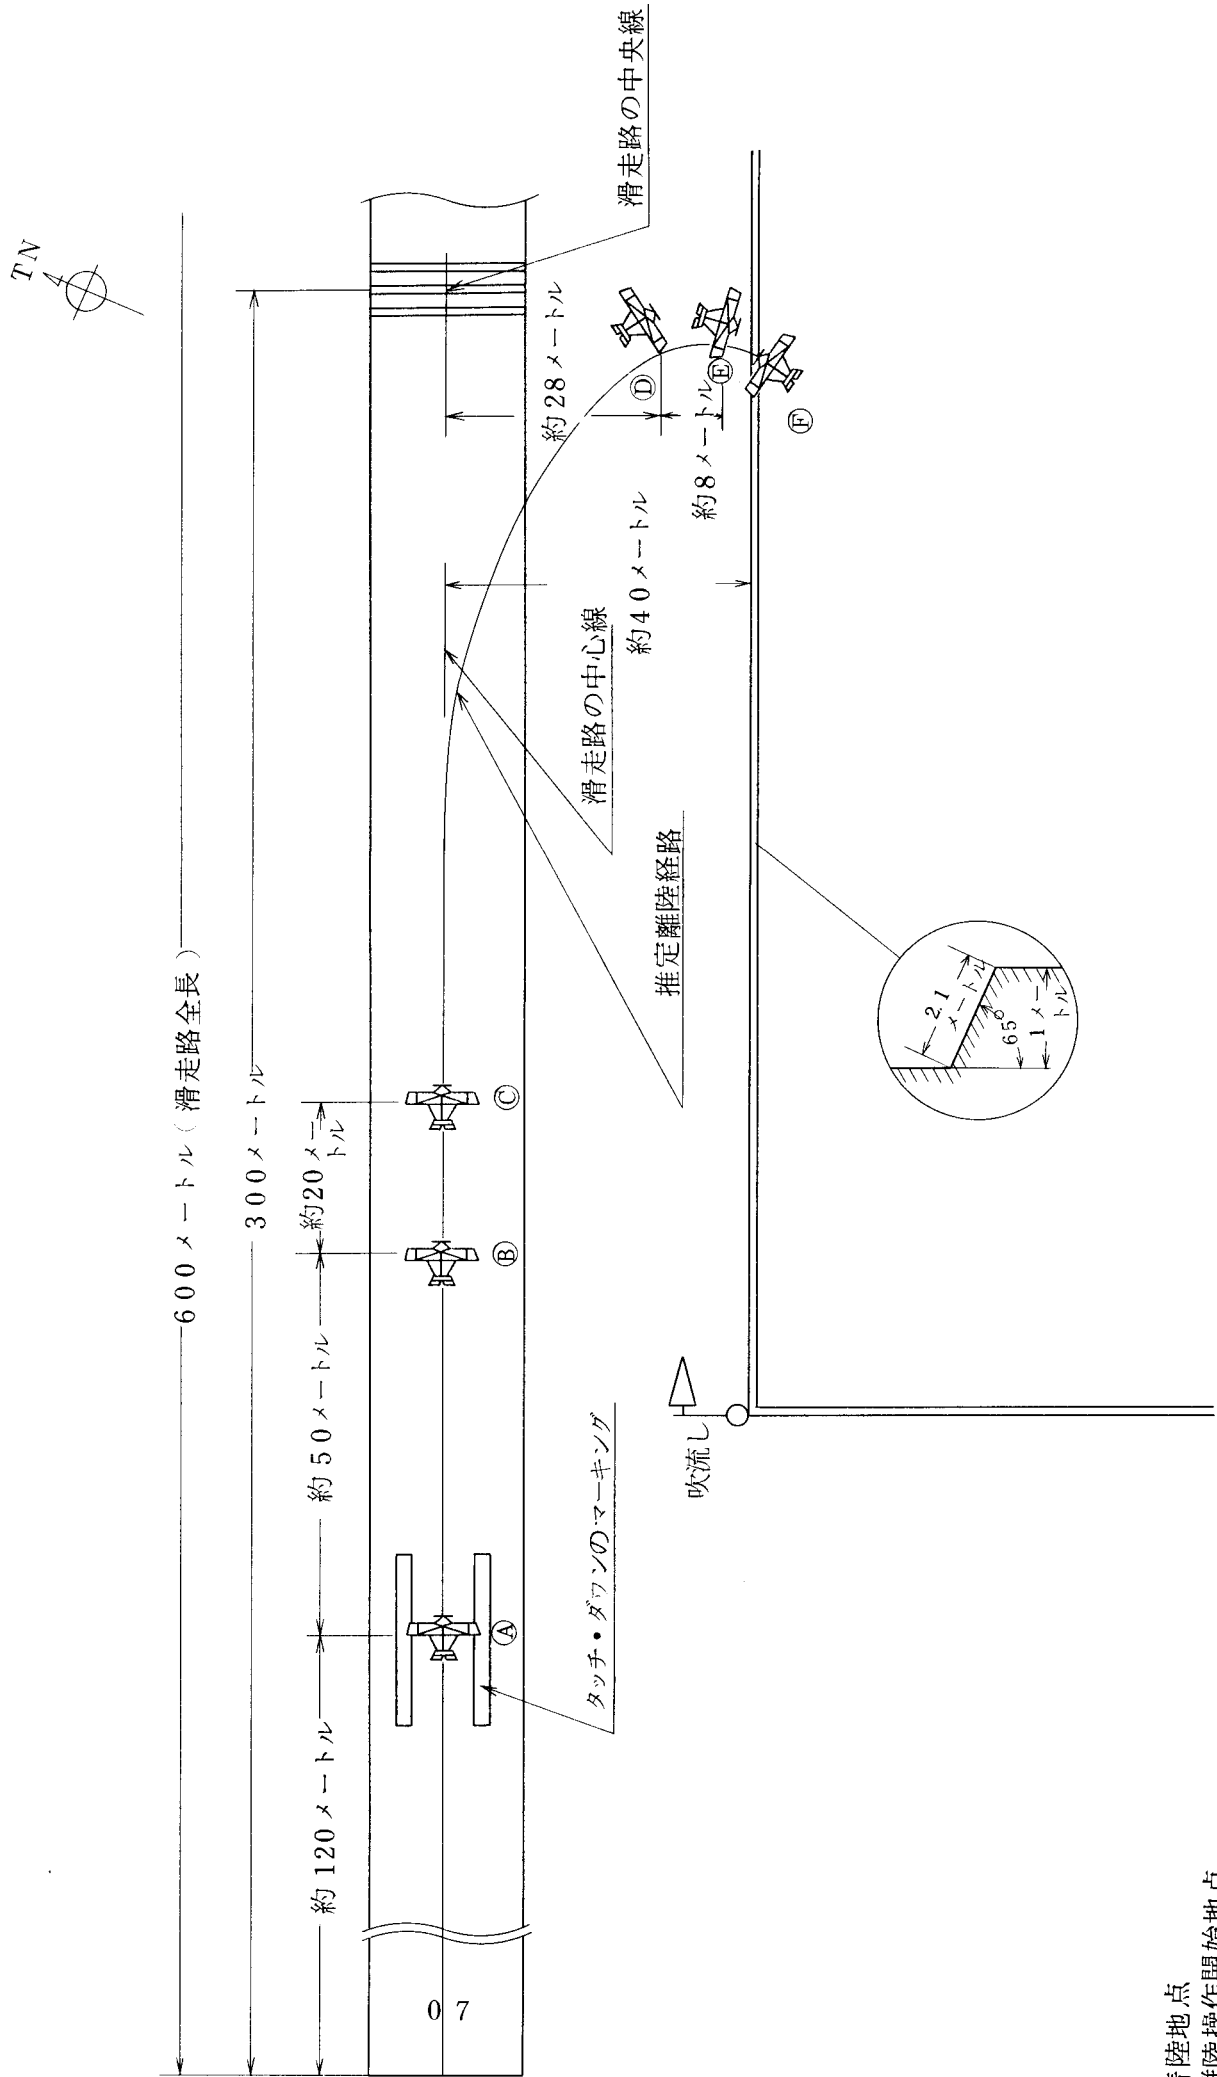
同機は、約20メートル離陸滑走して、浮上した後、右へ傾き、右主翼先端が草地に2回接触した後、滑走路近くの土手（滑走路中央付近、中心線より右へ約40メートルの地点、滑走路面からの高さ約1メートル）に墜落した。

同機は、進行方向より右回り約290度まわった状態で停止した。（付図1参照）

3.1.4 同機は、滑走路07に着陸後、約50メートル滑走して、再度、離陸を開始し、約20メートル滑走した後、浮上したが、十分な高度を確保することなく、約100メートル飛行した後、右に傾き、滑走路中心線より約28メートルの草地に右主翼先端が最初の接触をした。

3.1.5 同機は、右主翼先端の最初の接触とほぼ同時にエンジン音が大きくなった後、接触点より右へ約8メートルの地点に再度同翼端を接触させ、その後再び浮揚して、滑走路右側の土手に墜落したものと推定される。なお、エンジン音が大きくなったのは機長によりスロットルをフル・オープンにしたためであると推定される。
