# 航空事故調査報告書

朝日航洋株式会社所属

ベル式214B型JA9276

昭和60年4月20日

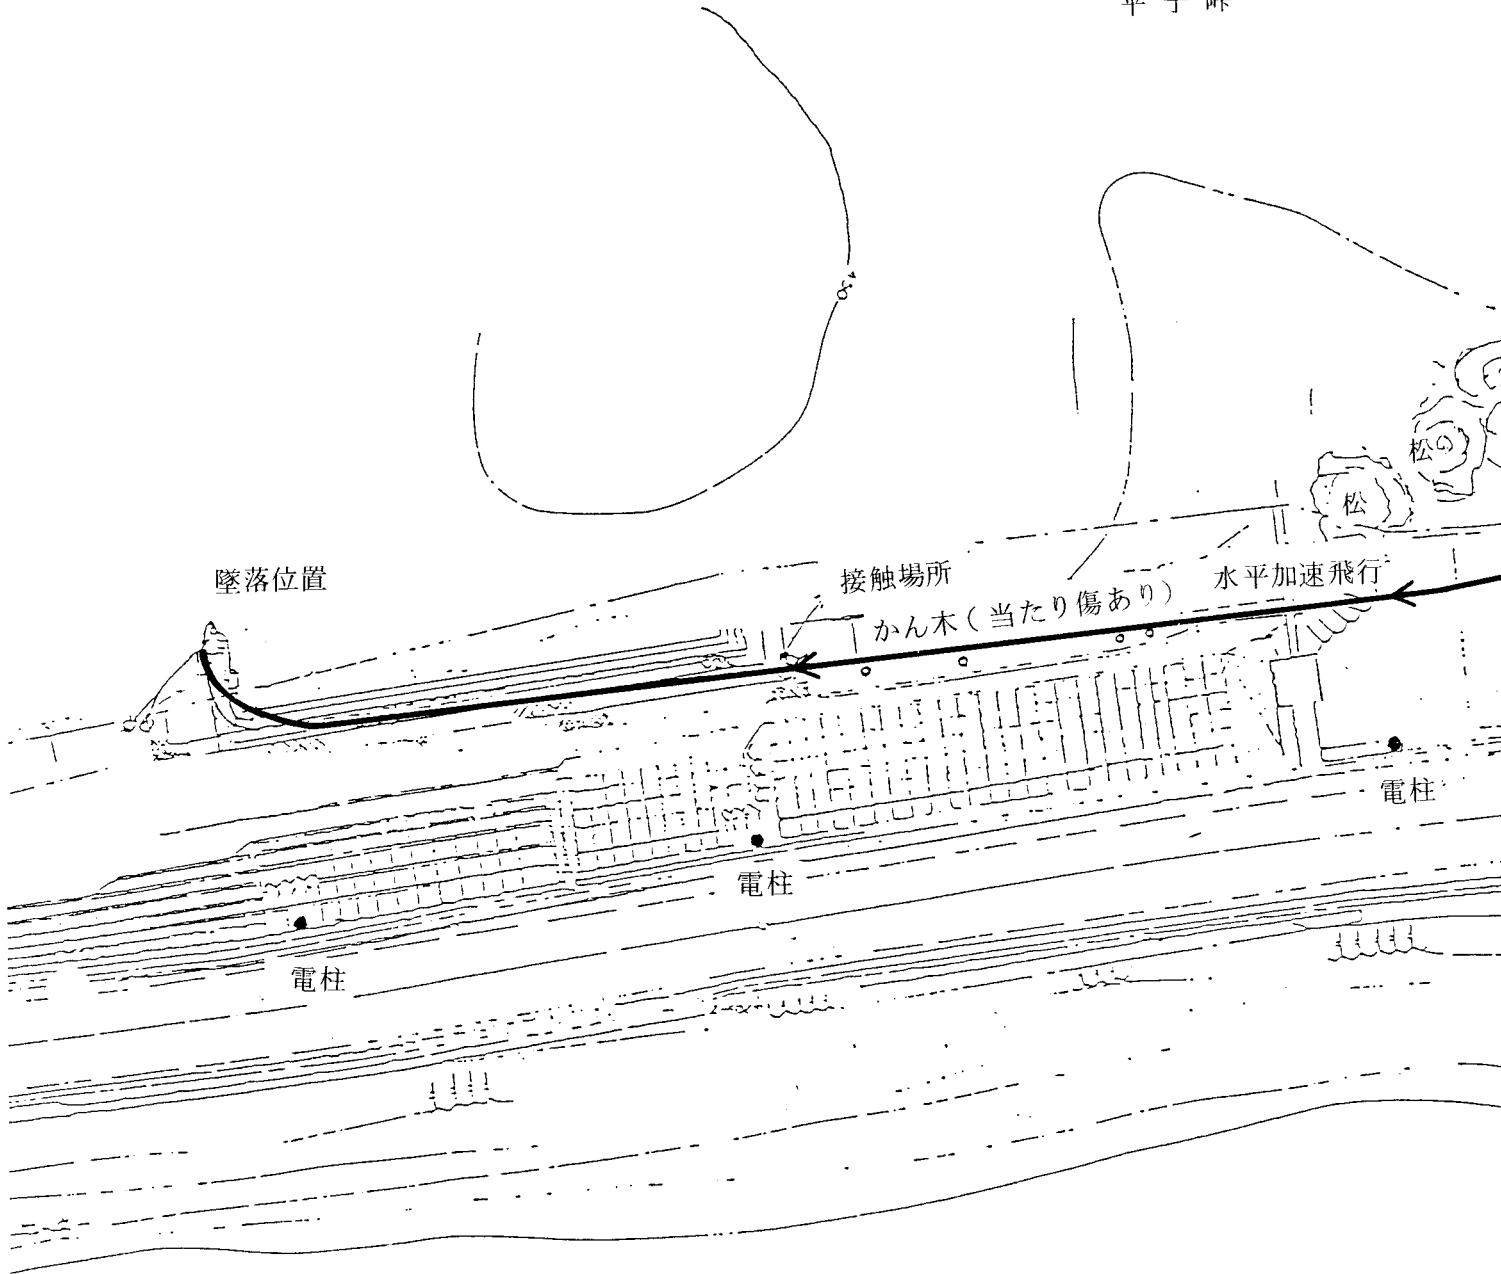
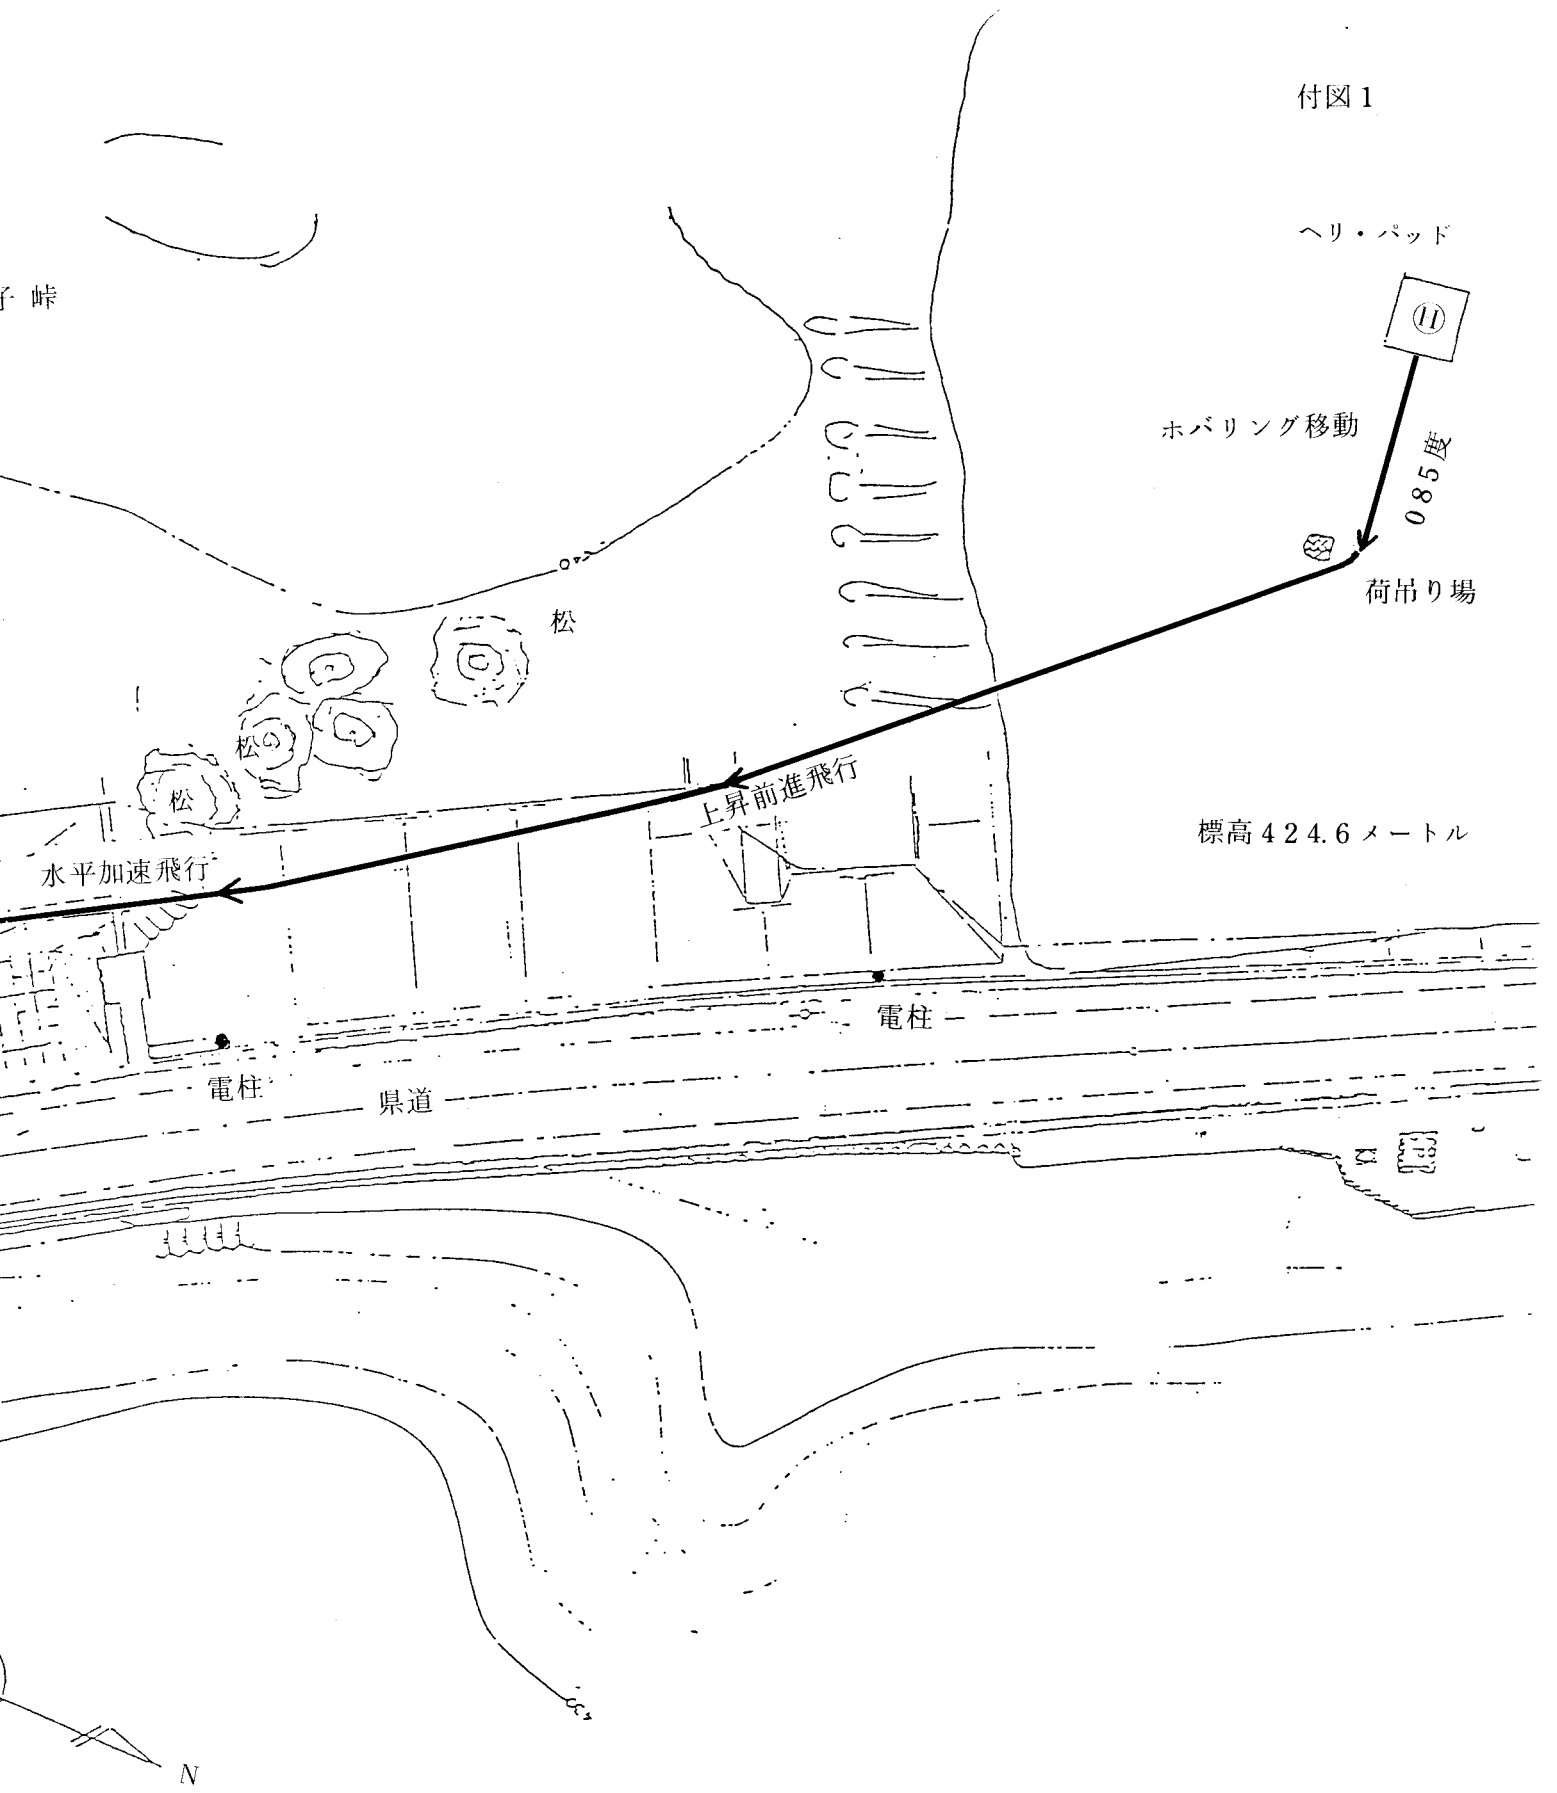
JA9276 推定飛行経路図 (平面図)

機長は、午前中第139号鉄塔にライナー・プレートを空輸した離陸上昇経路を飛行すべく機首方位約160度で前進を開始したが、同機の上昇率が悪いと感じ、吊り下げた荷物が、前方の松の木に接触したらいけないと考え、機首を約140度に変針、平子峠の県道脇にある電柱と斜面上にある松の木の間を目標に離陸上昇を続けた。

同機が、綿向荷吊り場の標高から約23メートル高い高度で機首方位約155度の水平飛行に移り速度約20ノットになったころ、機長は吊り下げた荷物が何かに衝突したような衝撃を感じ、同機は前のめりになった。その後同機の前傾姿勢はいったん回復したが、再度荷物を引きずるような連続した衝撃を受け、地面に引き込まれるように沈下を始めるとともに機首が右に向き始めた。

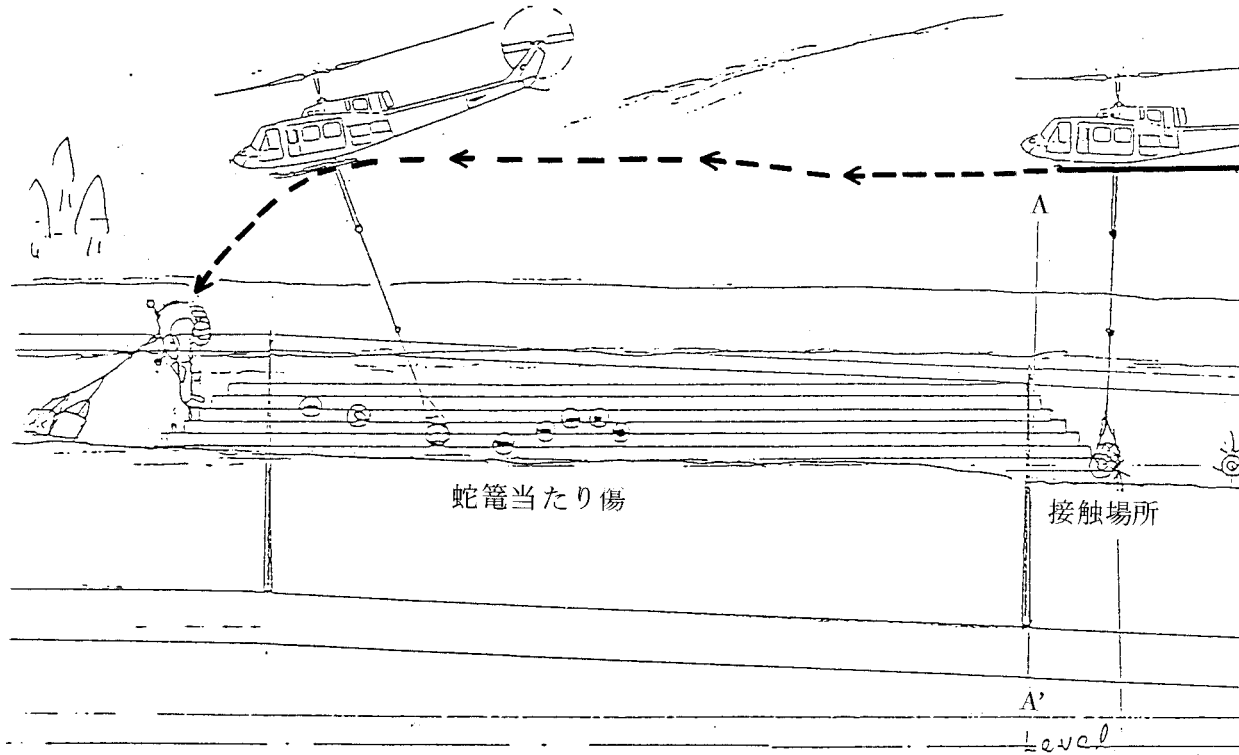
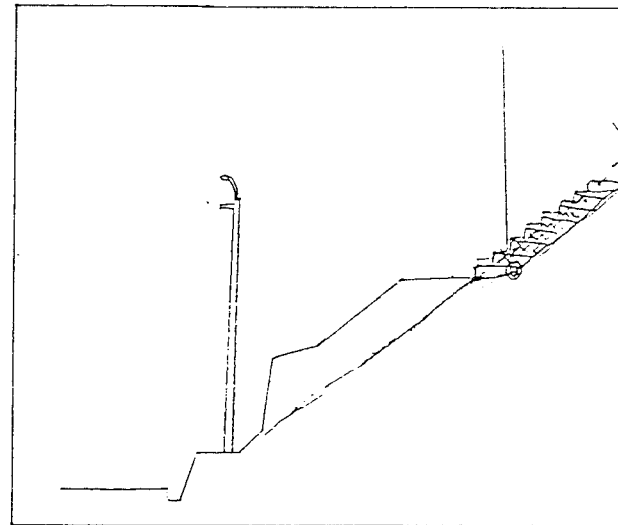
JA9276 推定飛行経路図 (側面図)

同機が吊り下げた荷物が接触した蛇籠は、碎石を金網で包み込み階段上に砂防地に積み上げたもので、その側面は砂防地斜面に対し約1.5メートル突出していたが、水平飛行経路上の同機の操縦席からは、かん木の陰になり視認できにくい状態であった。

- 3.1.8 離陸上昇経路付近の地形は、砂防地の斜面全体がゆるい登りこう配となっており、松の木の横を通過すれば操縦席の前方には視界を遮るものは何もなかったが、砂防地の斜面から約1.5メートル突出している蛇籠の側面は、かん木の陰になり良く見えなかったため、機長は、これに気付かないまま水平加速飛行に移ったものと推定される。
- 3.1.9 かん木ならびに蛇籠の側面の接触痕を調査した結果、同機が、松の木の横を通過してから蛇籠に荷物が接触する間は、水平飛行をしていたものと認められる。
- 3.1.10 同機は、約20ノットの前進速度で飛行中、吊り下げた荷物が蛇籠の側面に接触し拘束されたため前のめりとなった。その後、いったんこの拘束が解かれ姿勢は回復したが、再度、荷物が蛇籠の上を引きつられる状態となり、最初に接触した蛇籠の側面から約26メートル前方で再度拘束されたため急激に沈下したものと推定される。
- 3.1.11 同機は、機首を右に向けながら沈下しているが、機長は「左の電柱が気に入り絶対そちらに行ってはいけないと思った。」と述べており、墜落直前に、左の電柱を避けるよう機首を右に向ける操作をしたことも考えられる。
- 3.1.12 機長が接地前にフレアをかけ、コレクティブ・ピッチ・レバーを引いたこと及び機体下面の損傷状況が軽微であることから考えて、同機は、右に傾きつつ右スキッドから比較的緩やかに砂防地内の平らな部分に接地したものと推定される。
- 3.1.13 同機は、高出力で右に傾きながら接地し、ロータ・ブレード先端が右前方の斜面に激突したため、ロータ・ブレードが破断分離し、この衝撃によりメイン・トランスミッション取付け部機体構造物が破断分離したものと推定される。

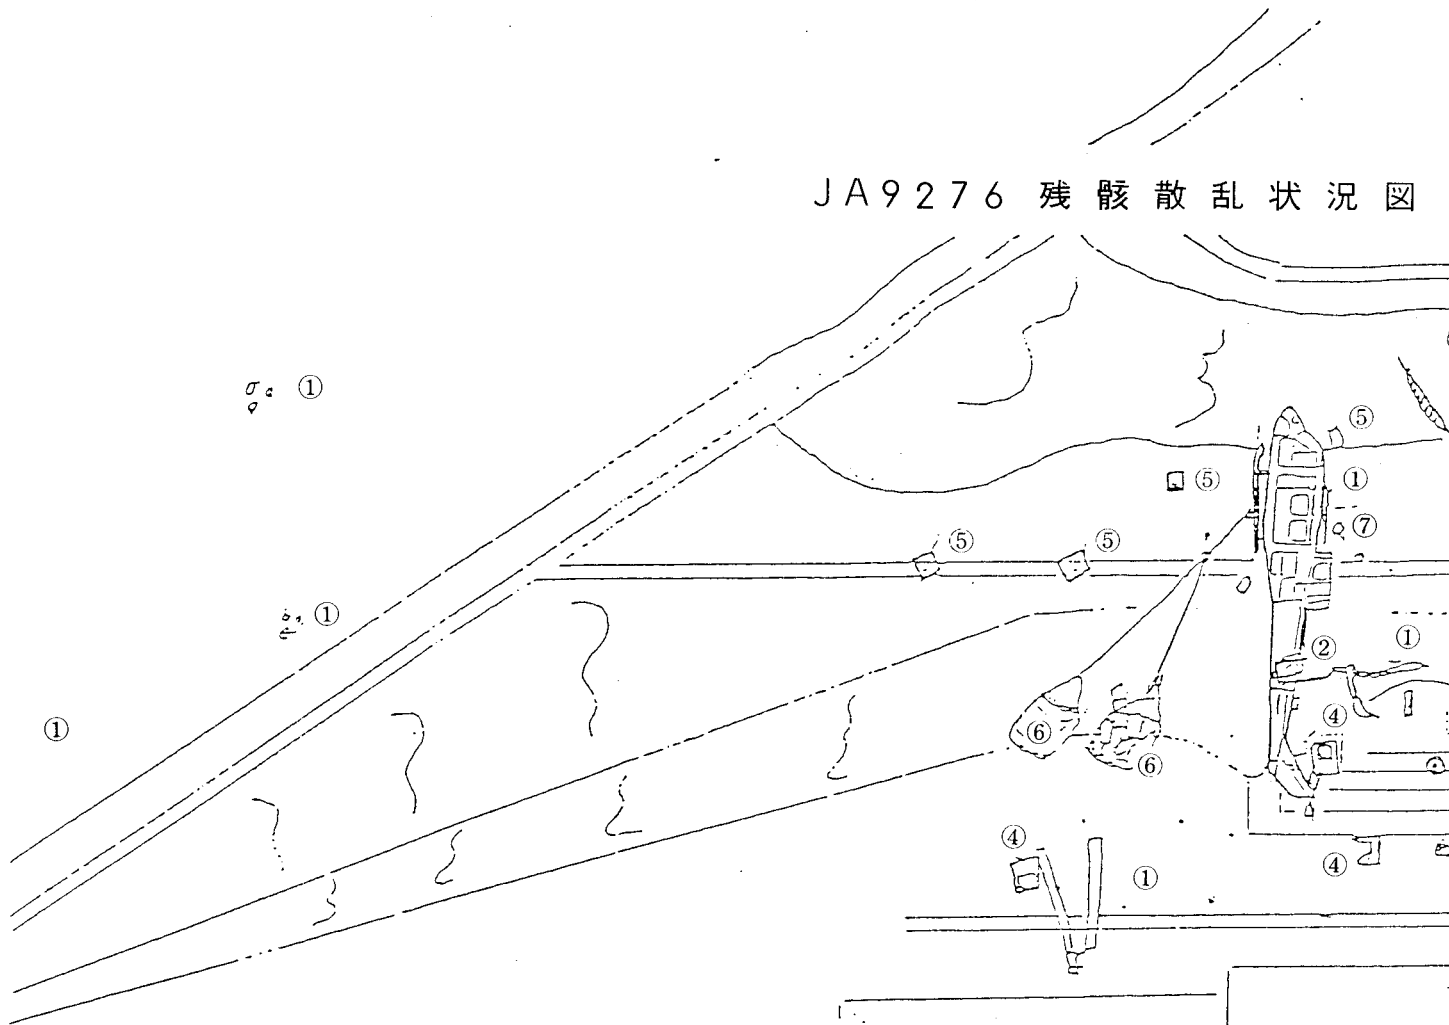
JA9276 残骸散乱状況図

機長は、斜面に接近したため、コレクティブ・ピッチ・レバーを引き上げながらフレアを行った。同機は、機首をやや上に向けた状態で右に傾きながら機首方位約240度で右スキッドから砂防地の平らな場所に接地し、メイン・ロータの先端が右前方の斜面に数回激突した後右に約85度傾いた状態で停止した。(付図1、2参照)

- ① メイン・ロータ・ブレード及びその破片
- ② メイン・トランスミッション
- ③ テール・ロータ・ブレード破片
- ④ ドア関係
- ⑤ カウリング関係
- ⑥ ライナー・プレート
- ⑦ ハイドロ・リザーバ
- 荷物接触痕
