航空事故調査報告書(6 1 - 2)

航空事故調査報告書

日本航空株式会社所属
ボーイング式747-100型JA8101
ミッドウエー西北西約565キロメートル
(北緯29度39分、東経177度53分)
昭和60年9月11日

昭和61年2月19日

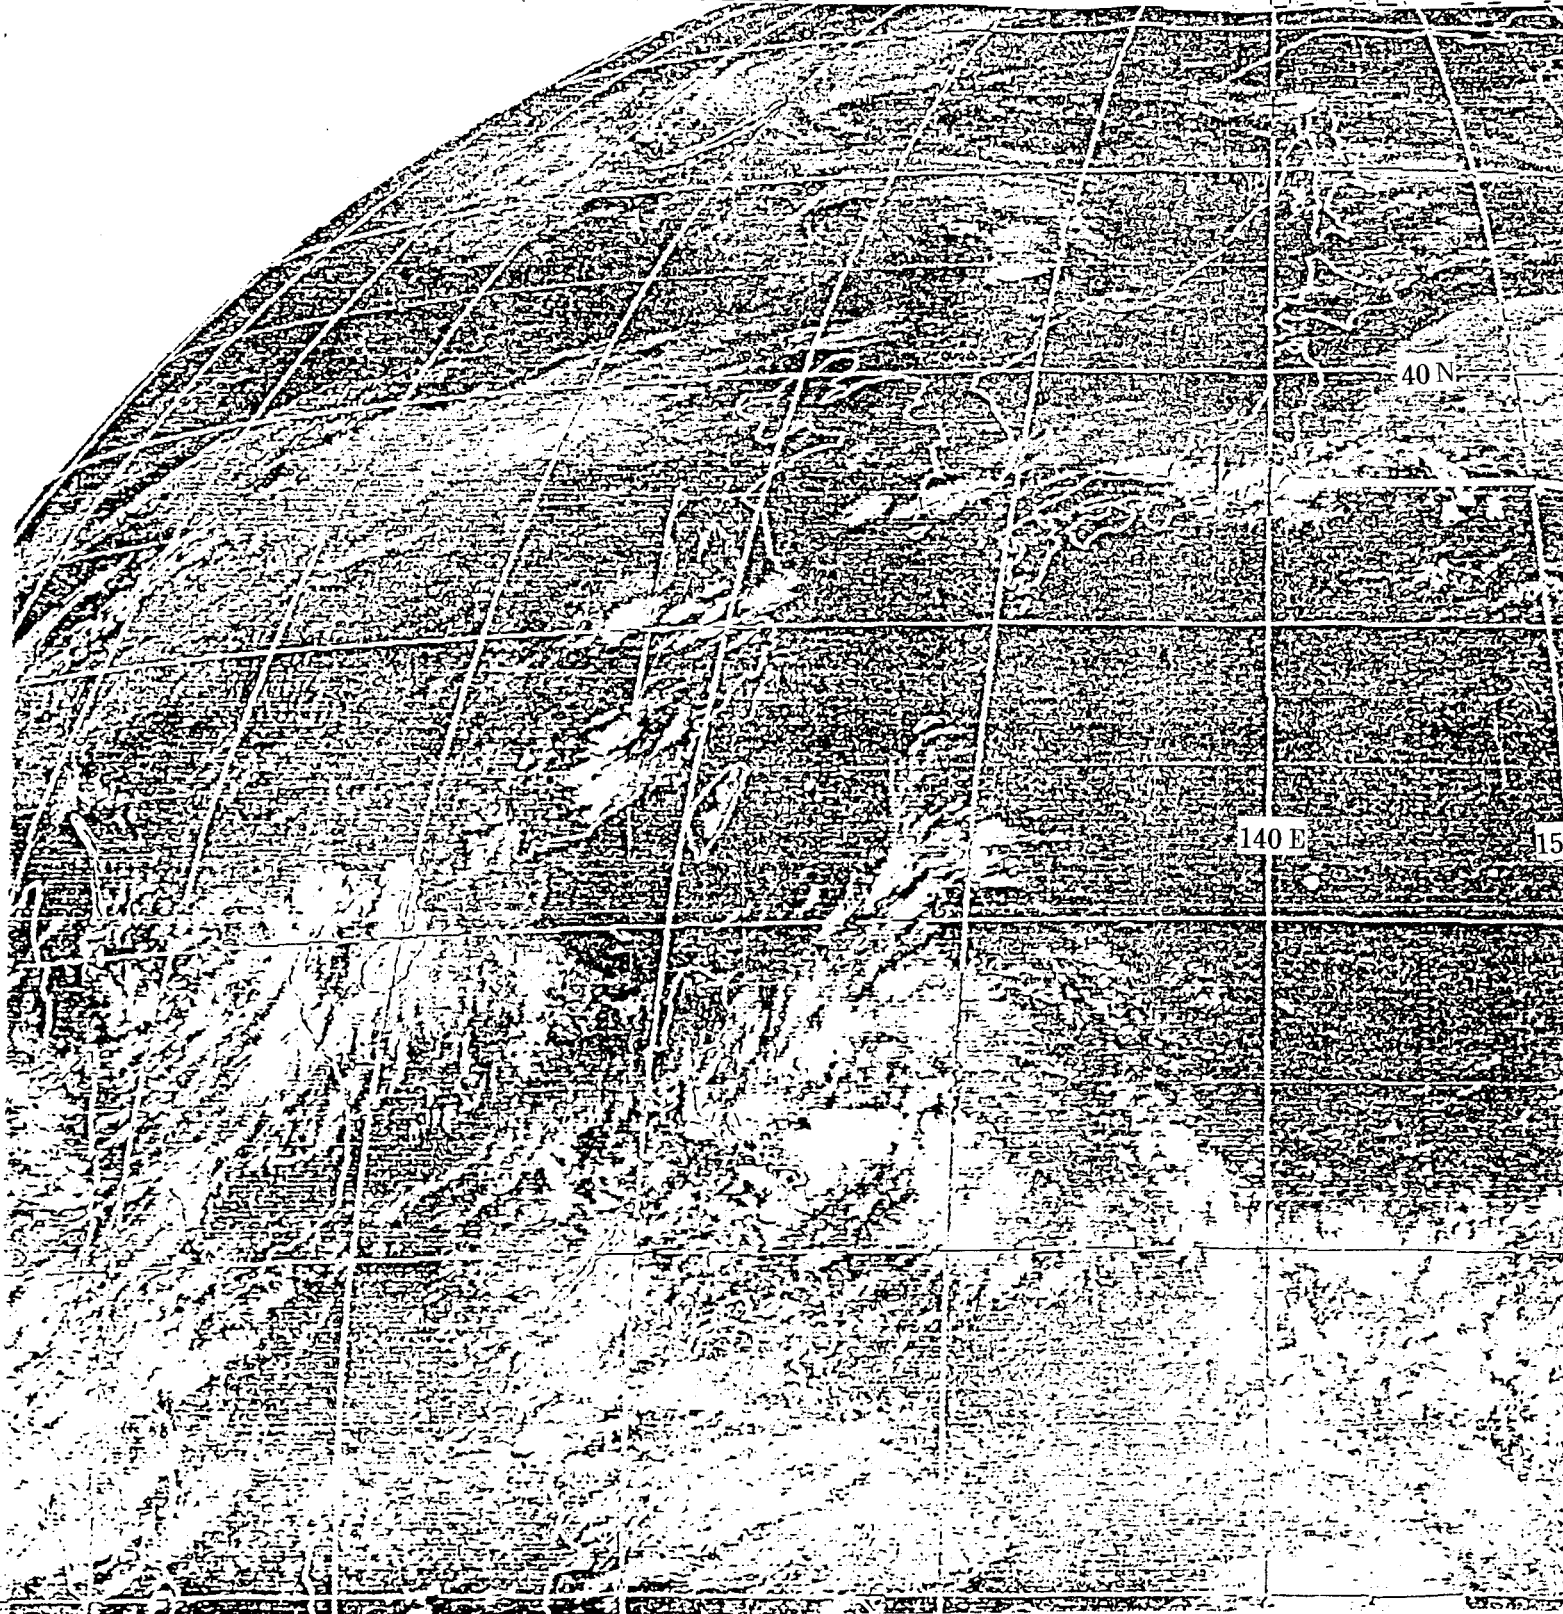
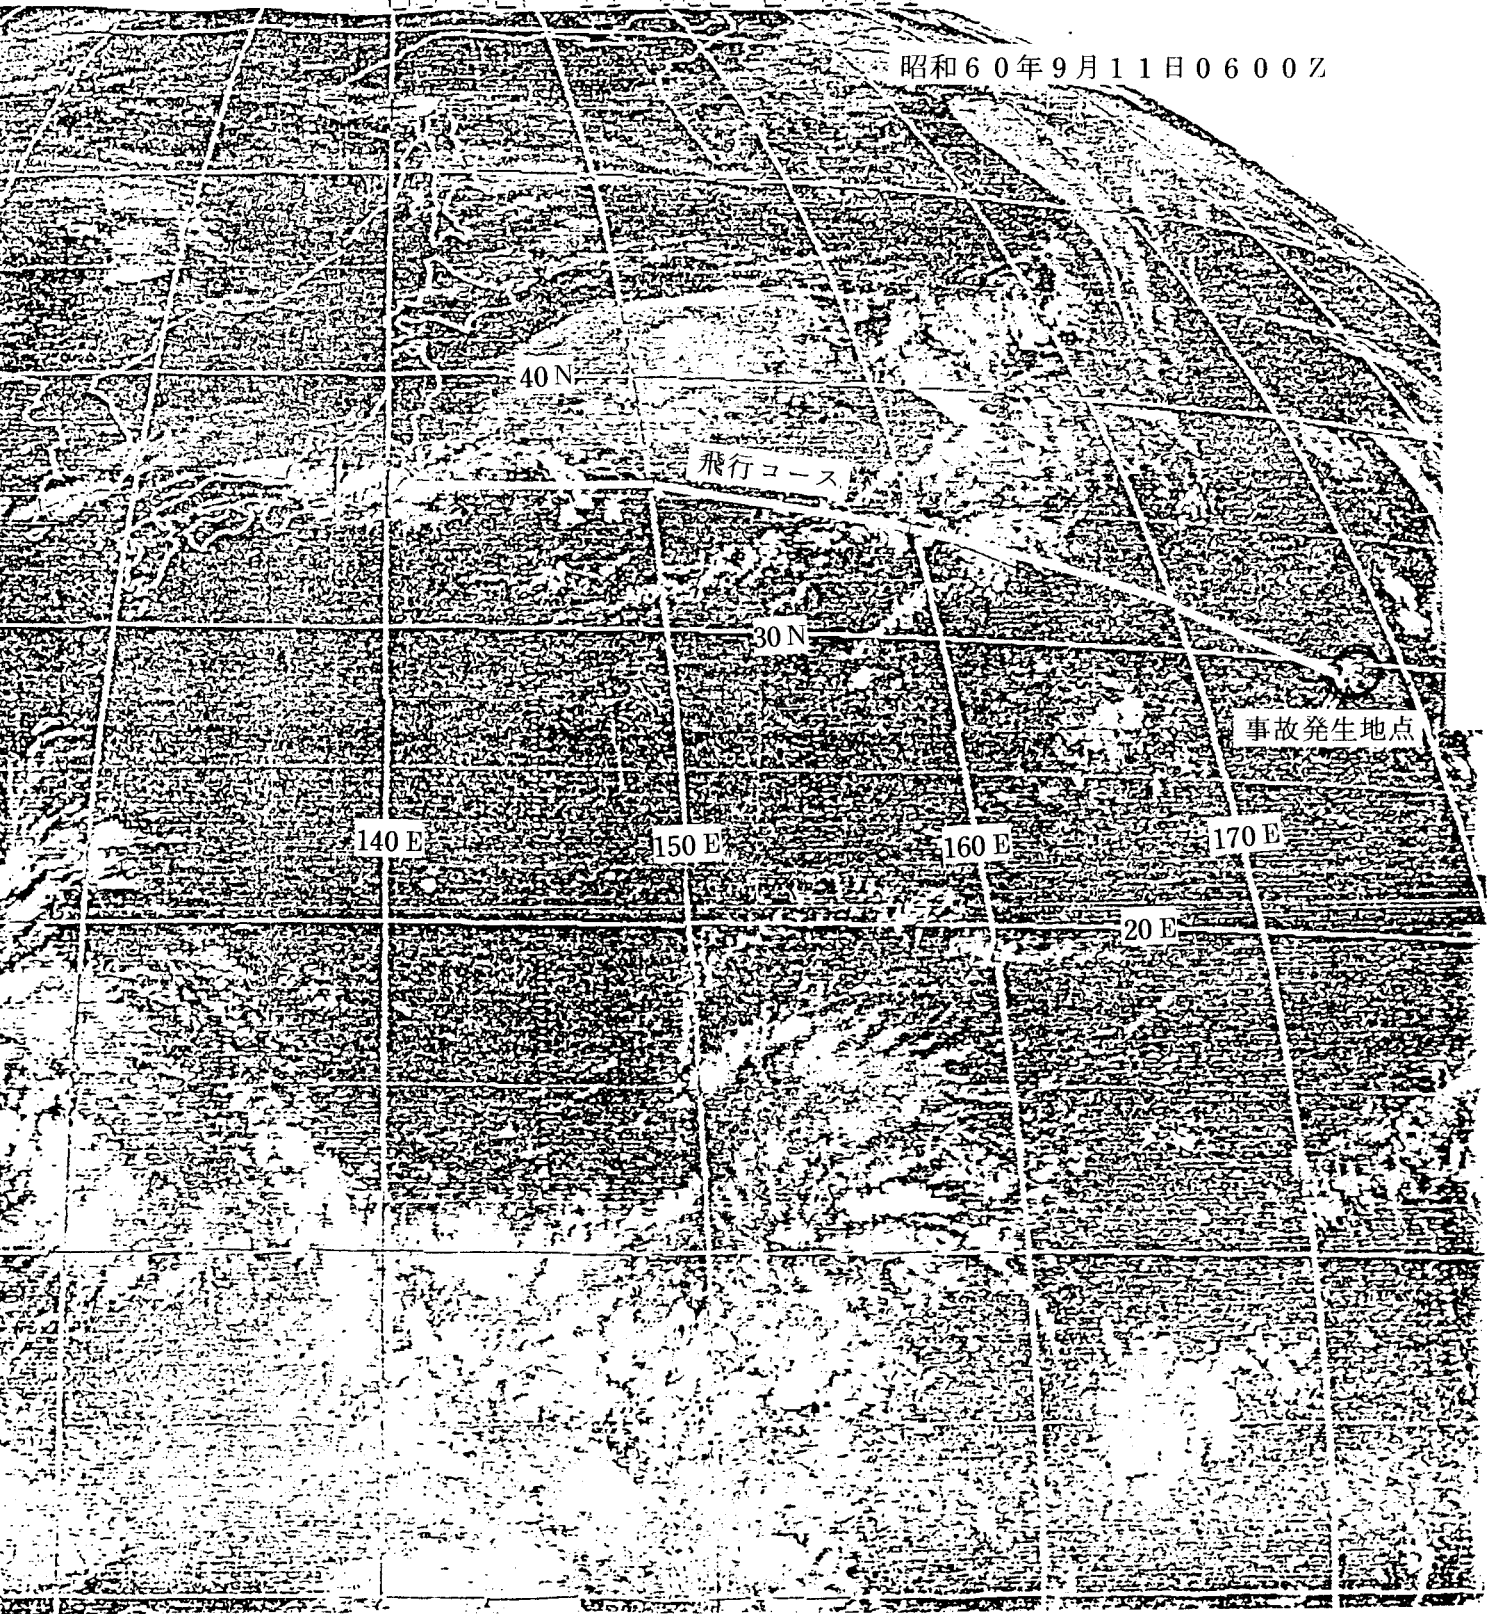
気象衛星写真

- 2.5.1 気象庁発行の9月11日1200Zの悪天候予想図によると、東経160度付近までは乱気流並びに着氷が予想されていたが、事故発生地点付近では悪天候は予想されていなかった。
- 2.5.2 当日、0600Z撮影の気象衛星写真によれば、事故発生地点付近には孤立した積乱雲が存在していた。(付図1参照)
- 2.5.3 当日、0600Z及び1200Zの気象衛星雲解析図によれば、事故発生地点付近に対流雲が存在し、雲域も広がる傾向にあった。(付図2参照)
- 2.5.4 当日、1200Zの250ミリバル高層実況天気図によれば、事故発生地点周辺に深い気圧の谷が存在し、積乱雲が発達しやすい大気の状態であった。しかしジェット気流ははるか北方に存在し、風速は20~30ノットと弱くウインド・シアーによる晴天乱流はなかったものと推定される。(付図3参照)
- 2.5.5 同機より約20分前に事故発生地点付近を高度39,000フィートで通過したJL2088便の機長によれば、レーダー・エコーは認められず乱気流にも遭遇しなかったとのことである。また同機より約30分後に同地点を高度37,000フィートで通過したJL78便の場合、コースの下方には積乱雲がいくつか存在し、その周辺には直径20海里くらいの積乱雲がかなりの密度で散在していたとのことである。

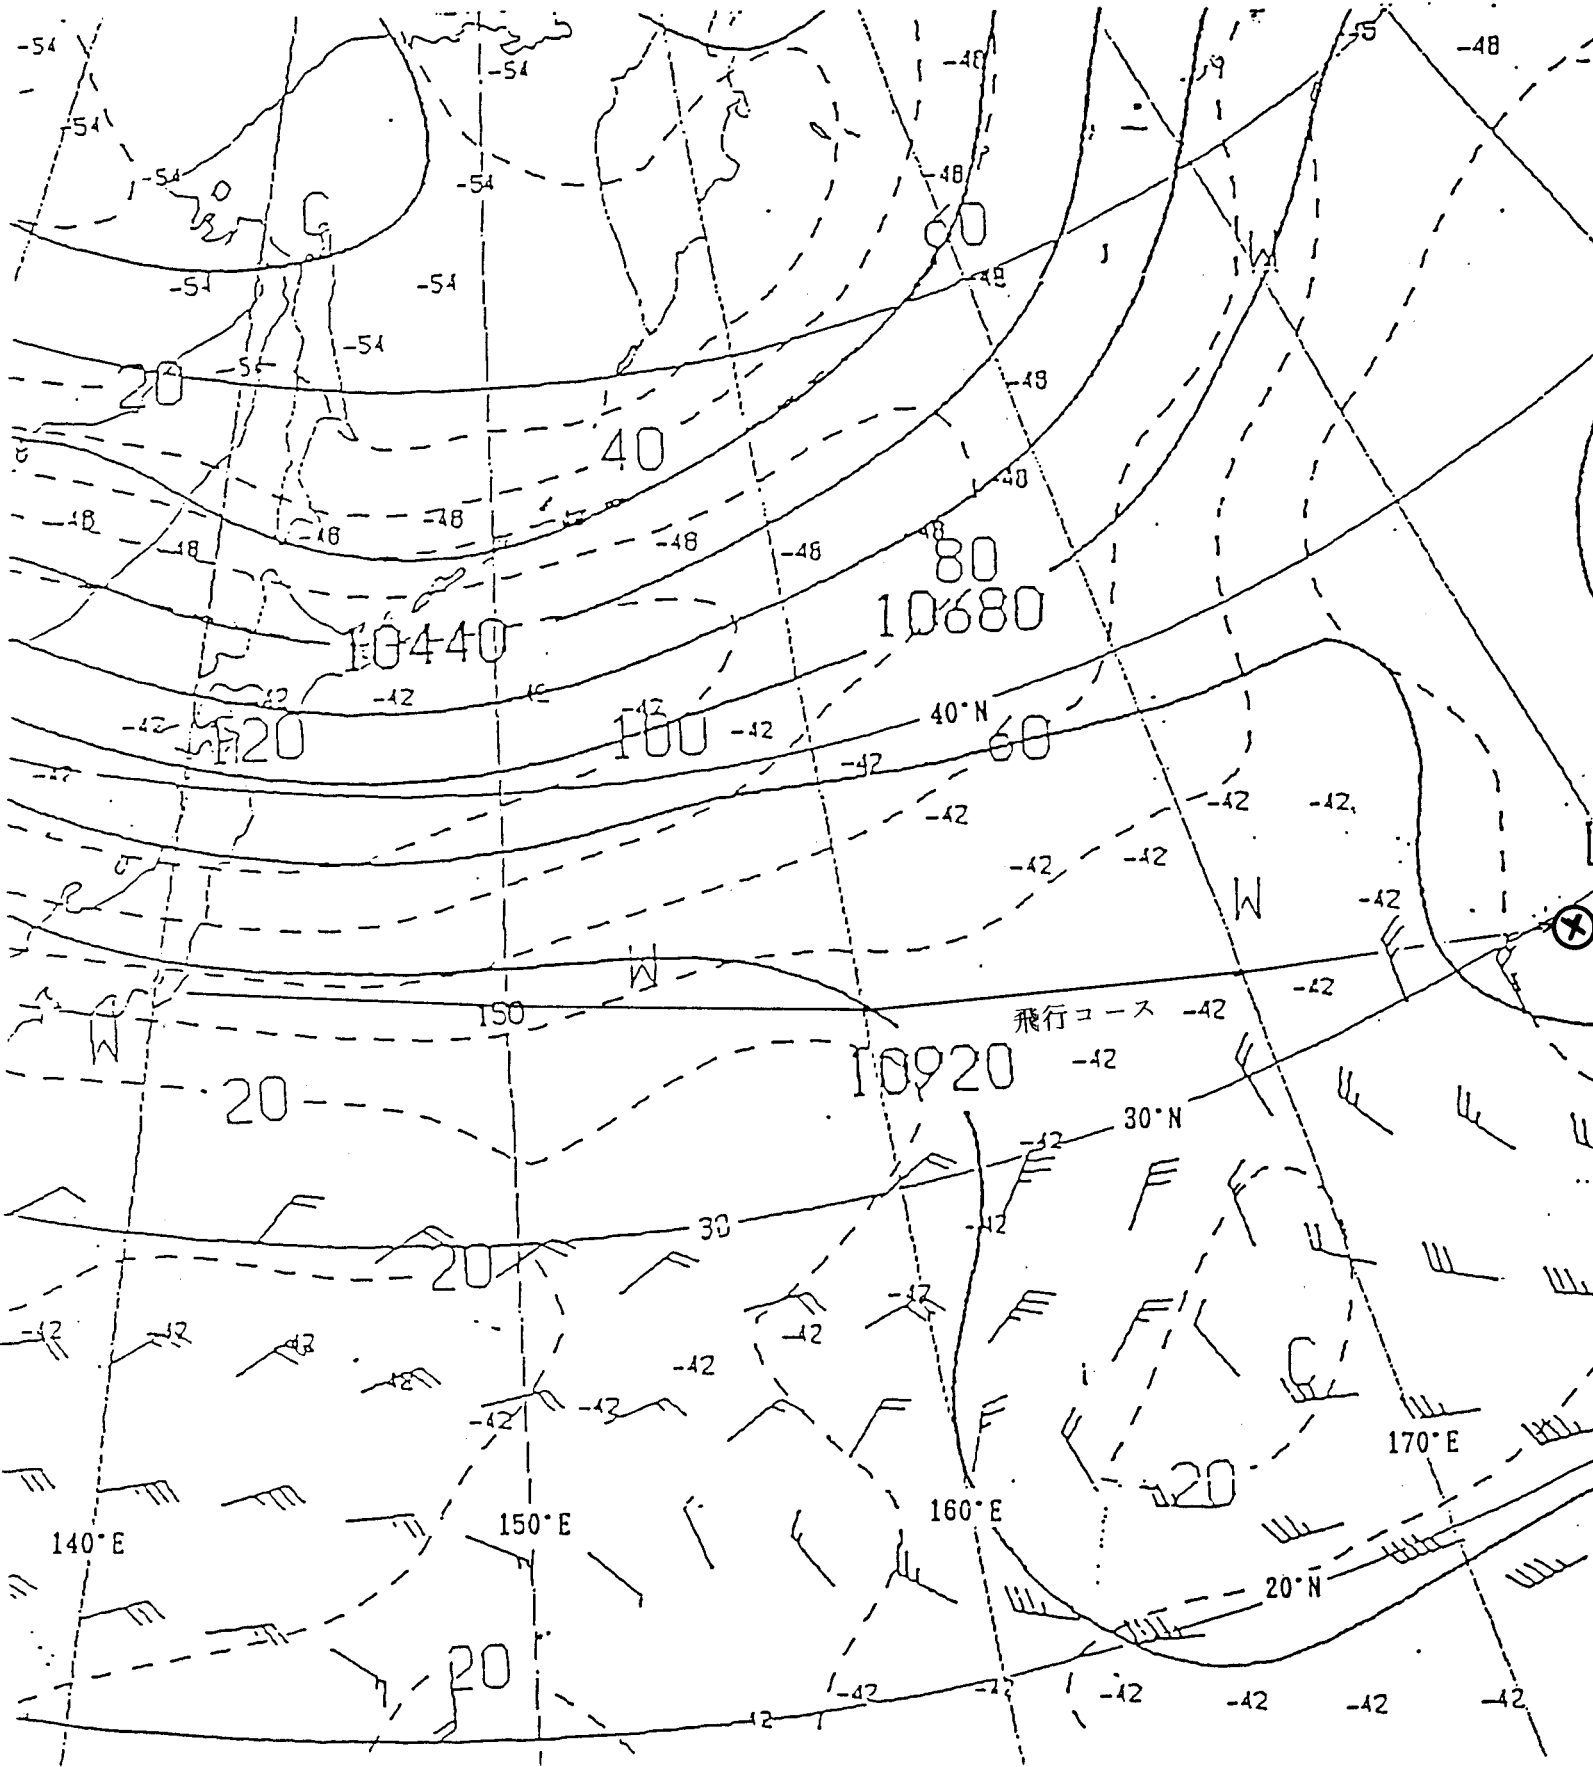
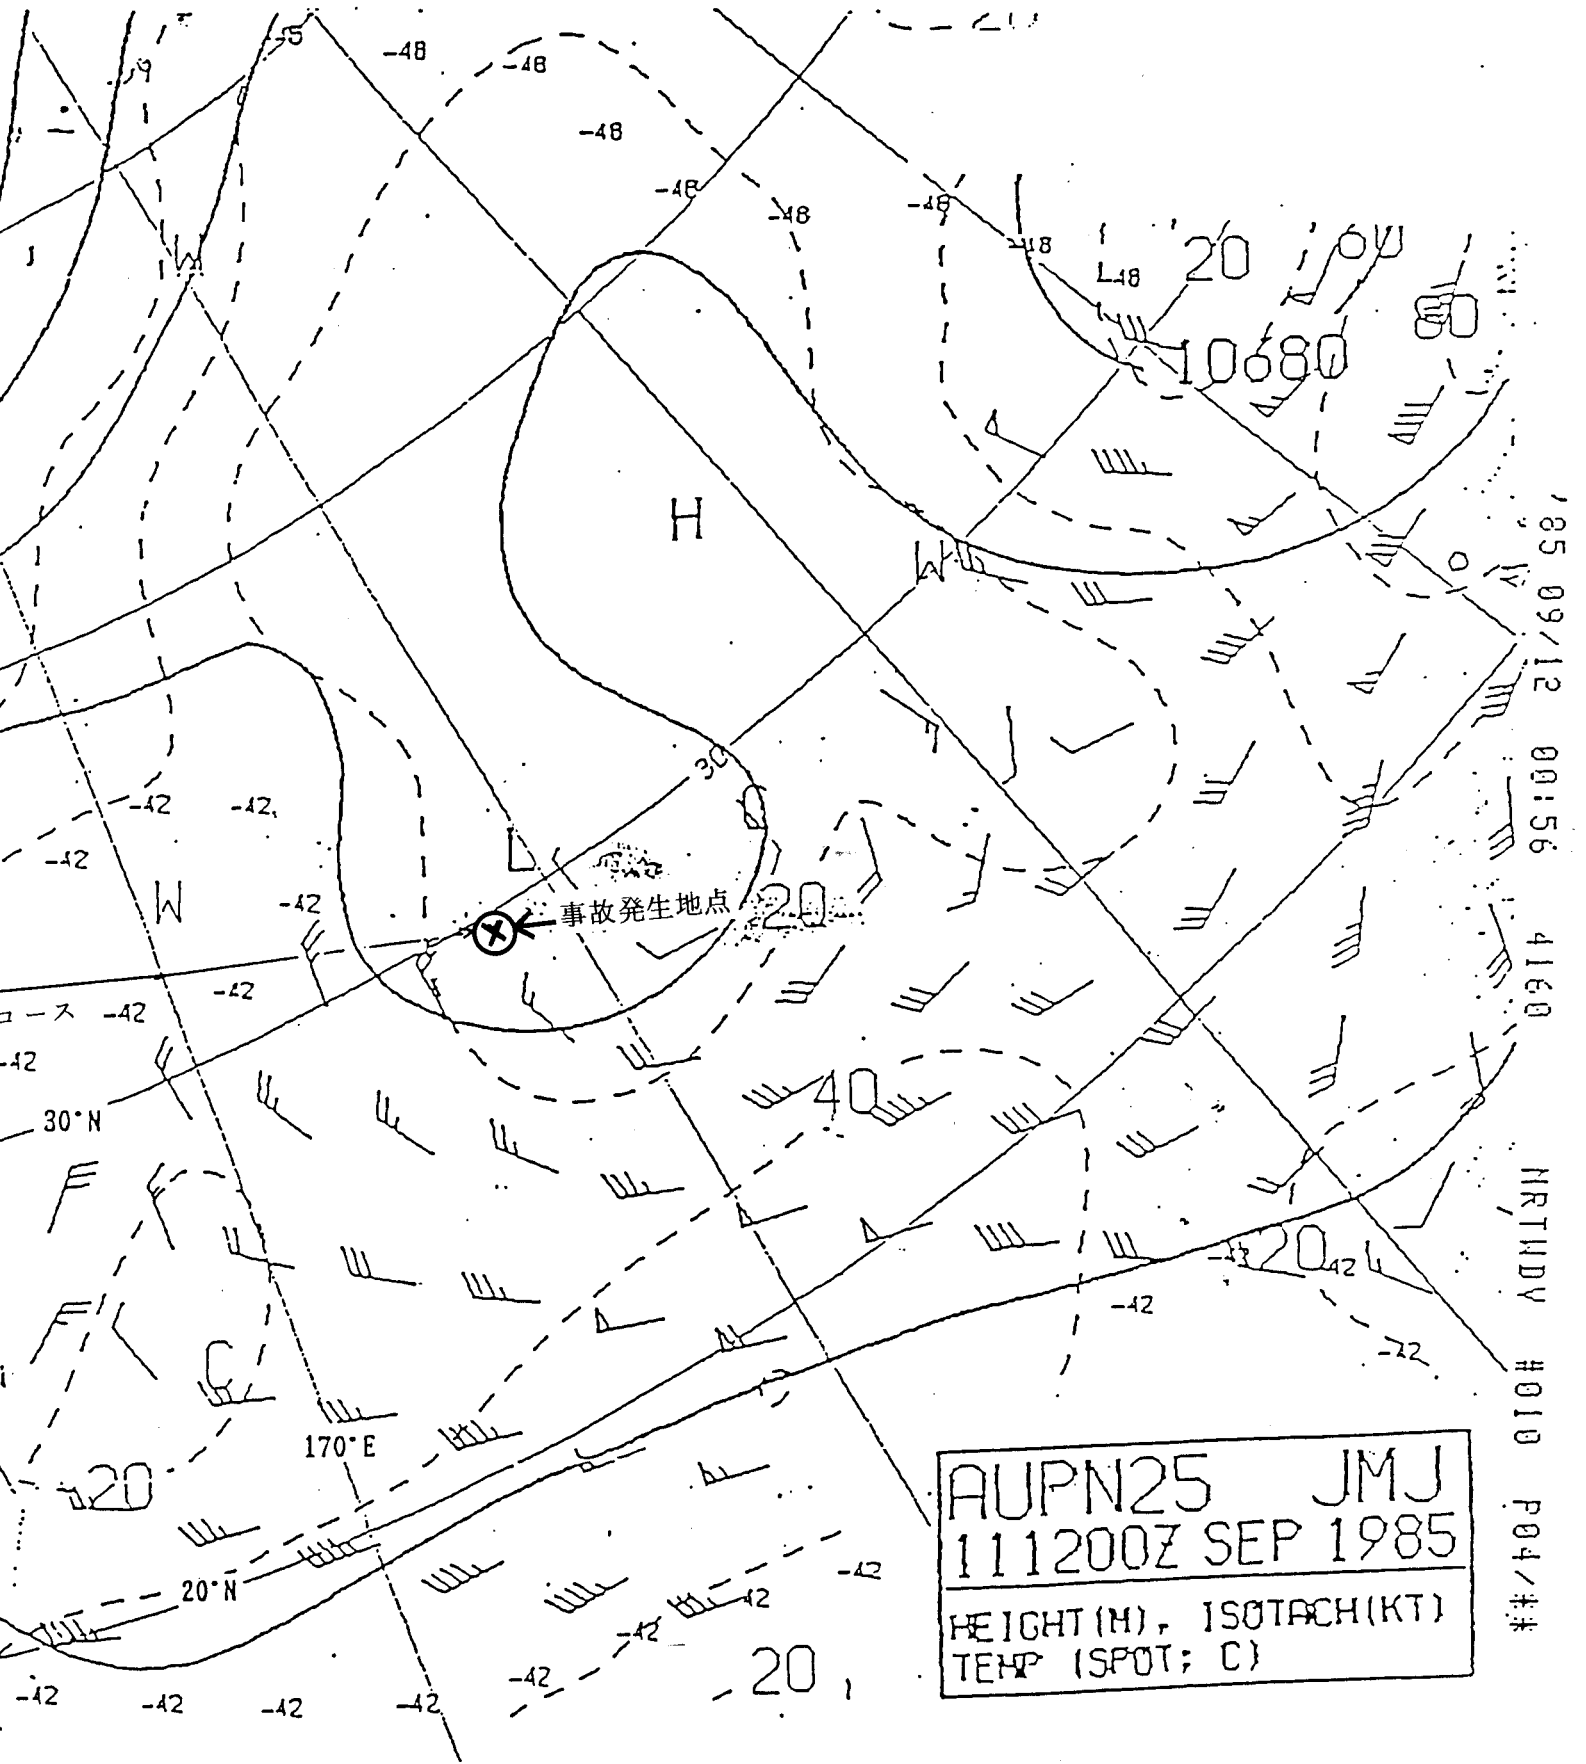
250ミリバル高層実況天気図

3.5 気象解析から、事故発生地点付近では雲域が徐々に広がっており、また積乱雲も発生しやすい大気の状態であったことから、大小の積乱雲が発達中であったものと推定される。

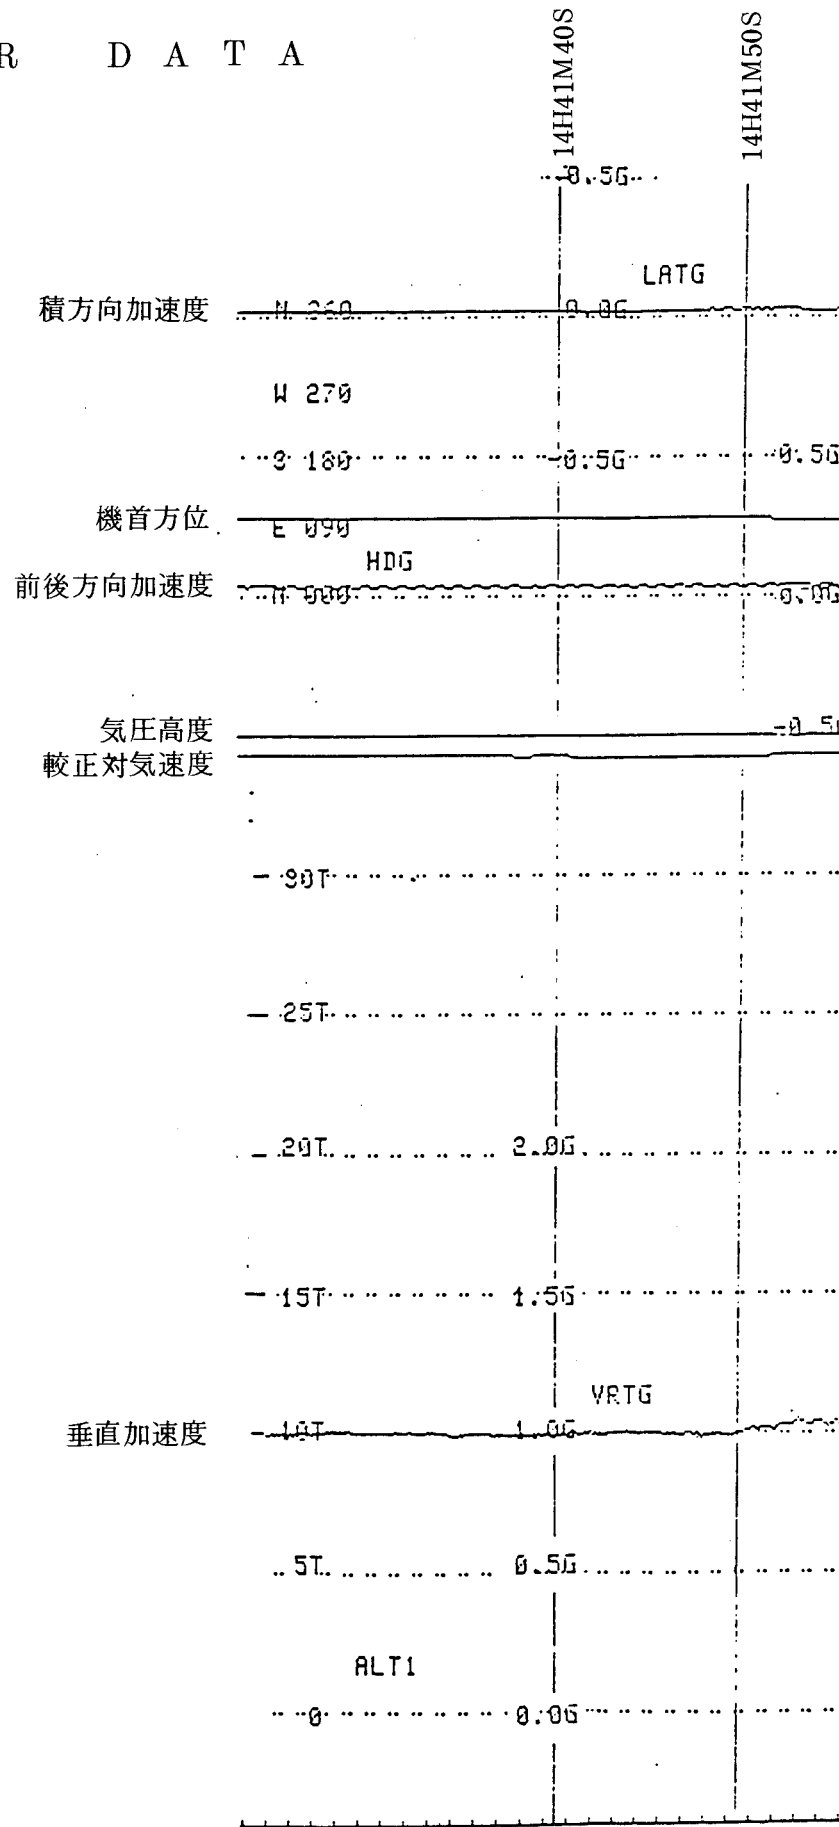
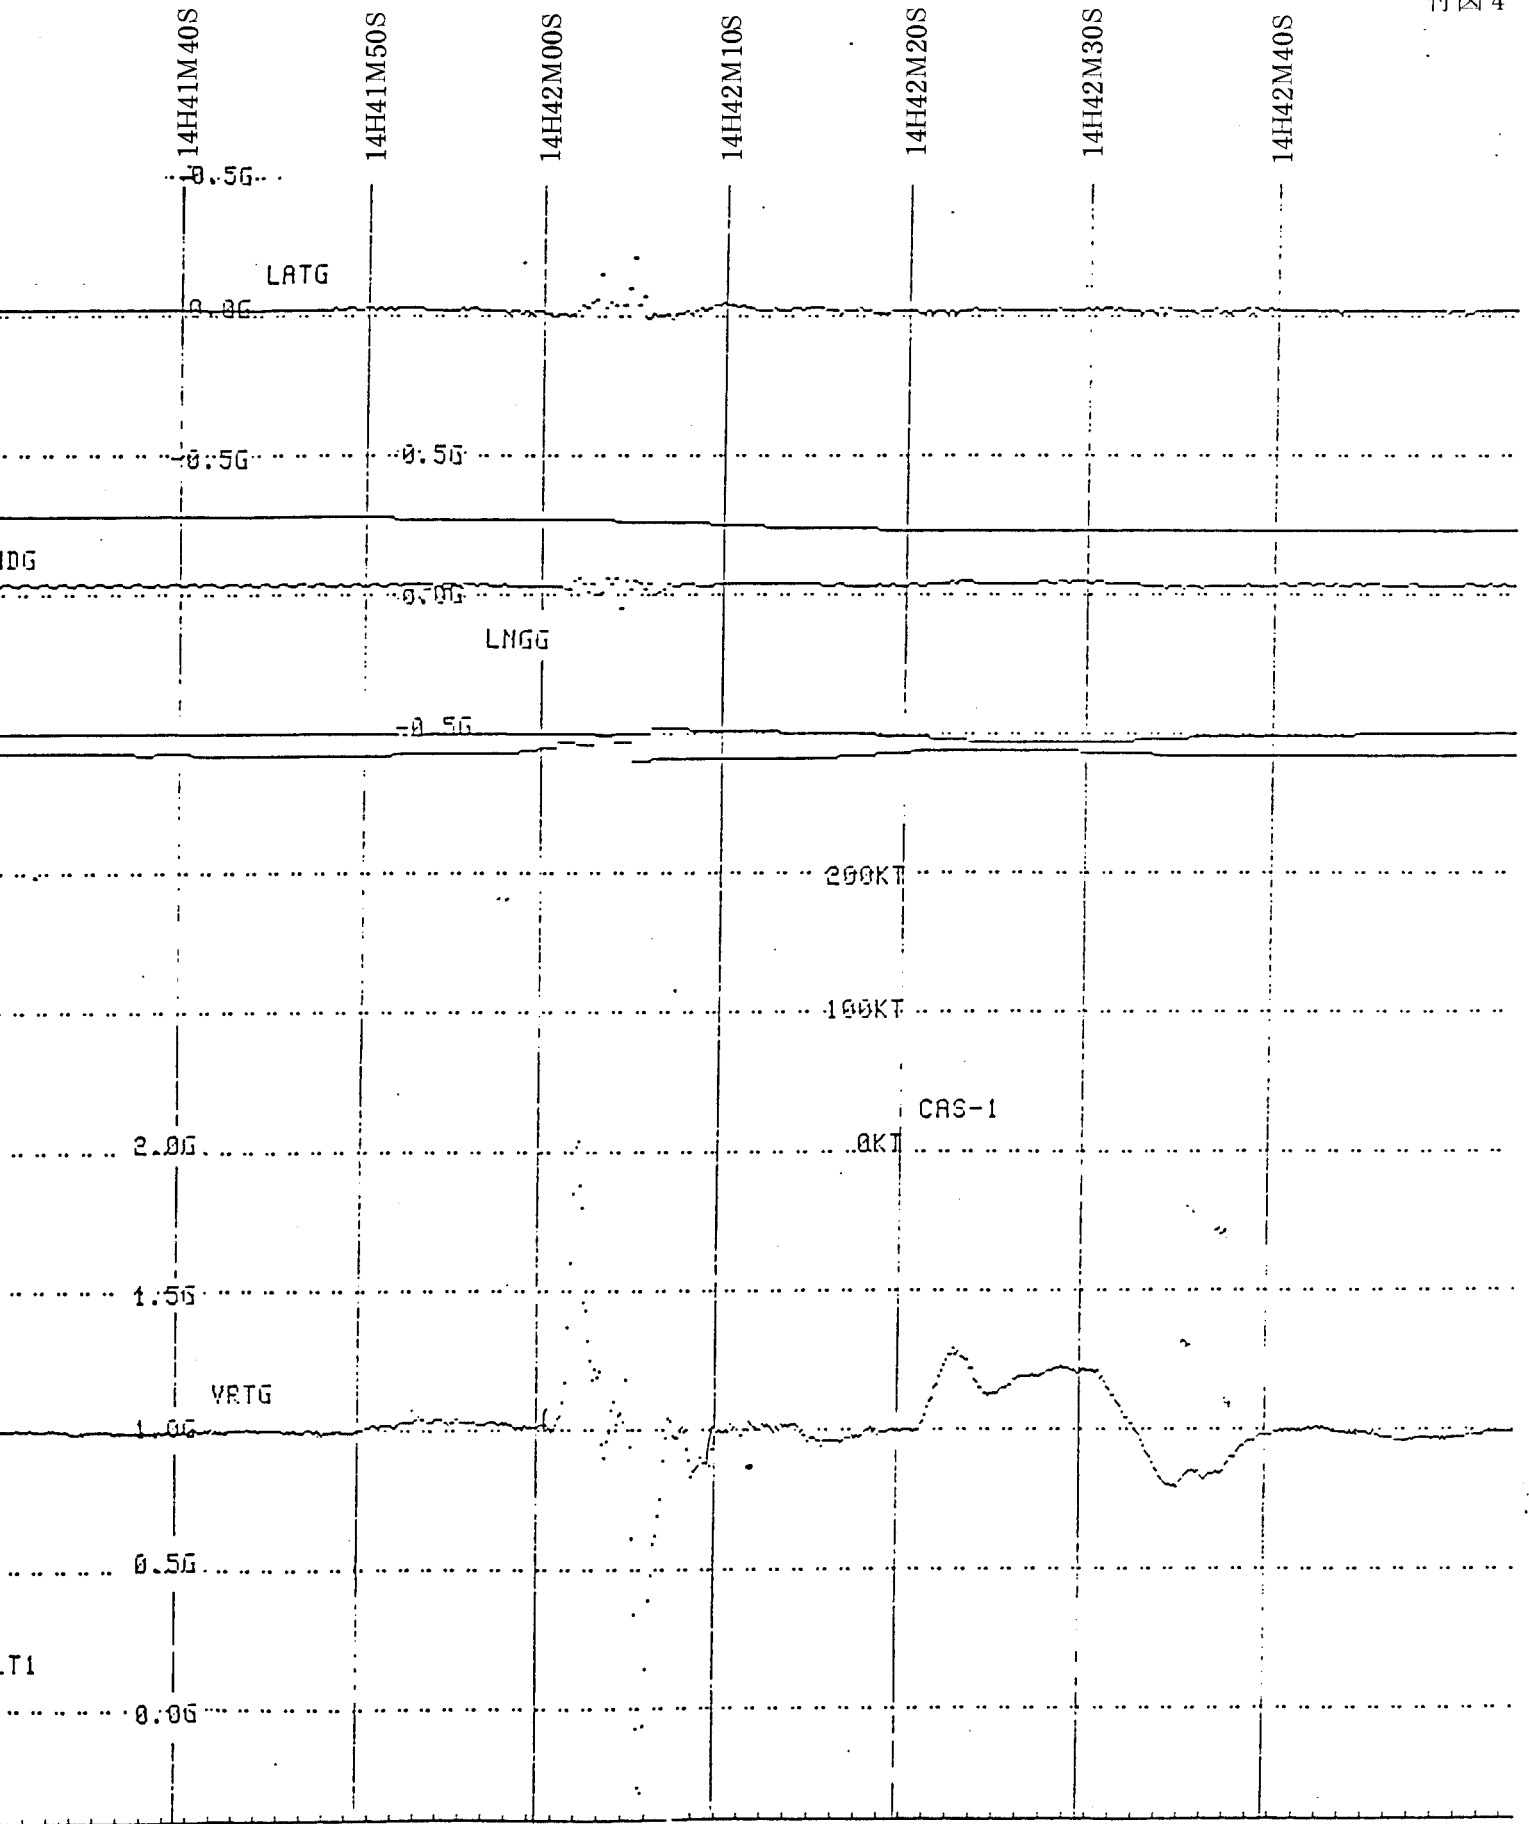
J A 8 1 0 1 D F D R D A T A

JA8101には、サンドストランド社製573A型デジタル式記録装置(以下「DFDR」という。)及びコリンズ社製642C-1型操縦室用音声記録装置が装備されていた。操縦室用音声記録装置については、時間が経過し当時の記録はなかったが、DFDRには全てのパラメータとも良好に記録されていた。それによると、同機は、大きく垂直加速度が変化を始める約15秒前から左に傾斜を始め最大左21度まで傾斜し、高度は+220フィートから-320フィートの間で変化し、較正対気速度は300ノットから280ノットの間で変化、垂直加速度は約8秒間に+2.04Gから-0.30Gが記録されていた。(付図4参照)

3.7 DFDRの解析の結果、同機は、高度35,000フィートを飛行中、14時42分ごろ突発的に乱気流に遭遇し、14時42分01秒から同09秒の間の垂直加速度の変化は+2.04 Gから-0.30 Gであった。高度は、約220フィートの上昇ついで320フィートの下降変化を示していた。
