# 航空事故調査報告書

西日本空輸株式会社所属  
アエロスパシアル式SA-360C型JA9240

愛媛県新居浜市大永山大久保

昭和60年8月3日

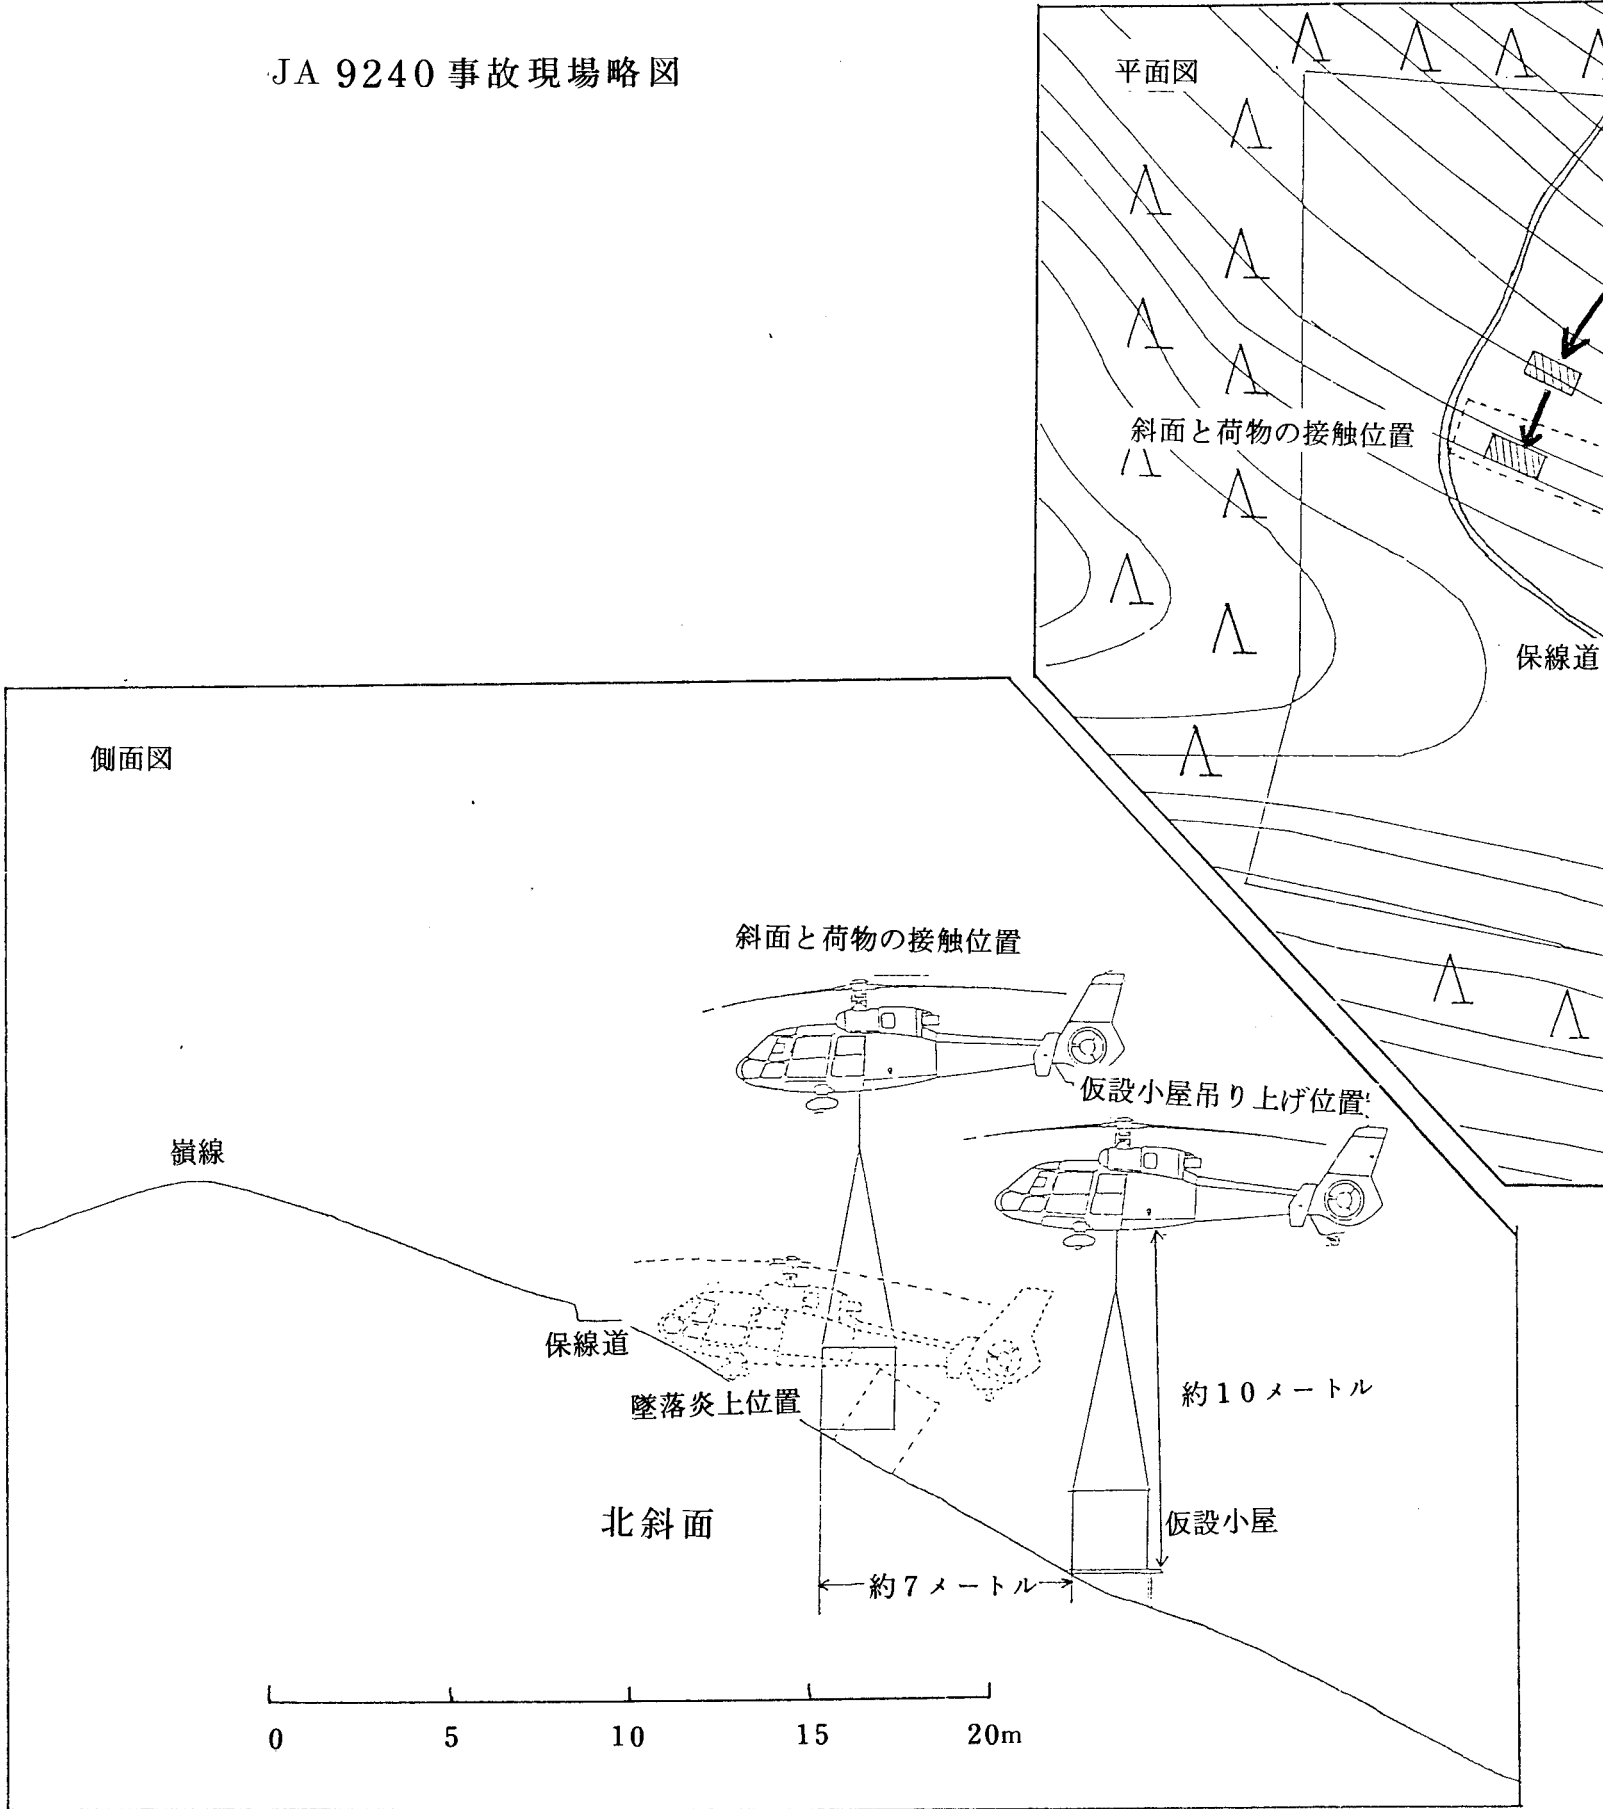
JA 9240 事故現場略図

機長は、コレクティブ・ピッチ・レバーを第2ディテント（許容最大出力に対応する位置）を超えて保持していたが、同機は、水平姿勢の状態です沈下し、ローター・ブレードが前方の斜面を数回たたきながら機首部は山の斜面に、尾部は仮設小屋の屋根の上に落下し、左に約40度傾いて静止した。（付図1参照）
