# 航空事故調査報告書

日本農林ヘリコプター株式会社所属

ベル式47G4Aソロイ型JA9297

昭和58年8月30日

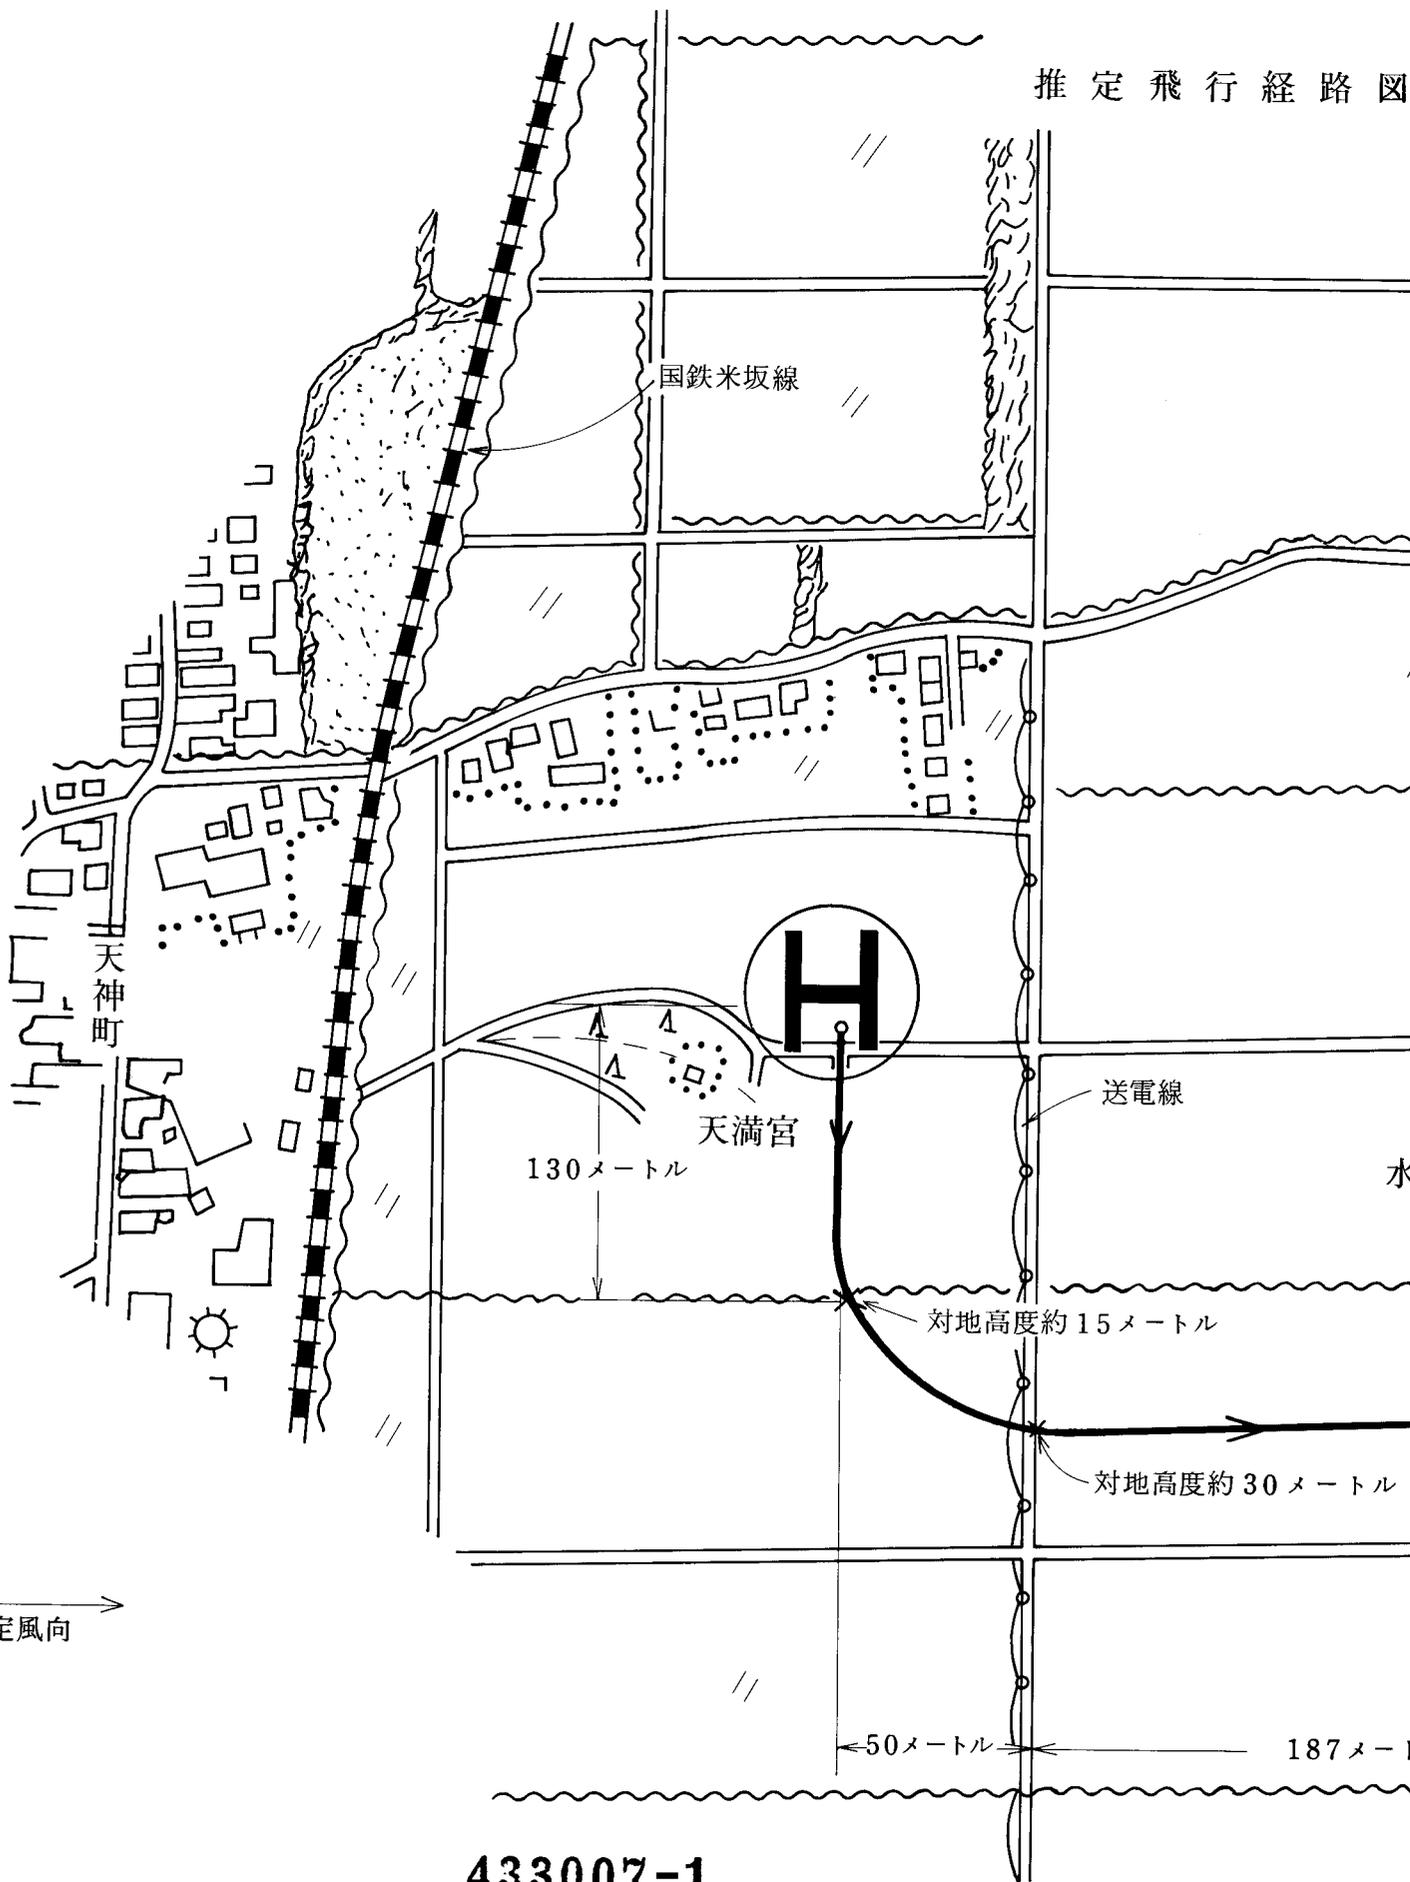
推定飛行経路図

同機は、対地高度（以下「高度」という。）約15メートルに達したころ、対気速度20～30マイル/時で緩徐な左上昇旋回に移り、次第に高度を上げながら、ほぼ南北に走る高さ約15メートルの送電線の上を横切り、その後機首が東方へ向いた時点で、背風を受けながら、高度約30メートルで機体をほぼ水平姿勢に戻すと同時に旋回を停止した。

次いで、機長は、同機の前進速度を増加させようとして、サイクリック・コントロール・スティック（以下「サイクリック・スティック」という。）を前方へ操作したが、同機は、過度の機首下げ姿勢となり、急速に降下した。

機長は、急速な地面への接近で機体の沈下が大きいと感じたので、急きょピッチ・レバーを引き上げるとともに、機体を水平姿勢に戻すようにサイクリック・スティックを後方へ操作したが、同機は、やや機首下げ姿勢で、水田上に墜落した。

同機は、メイン・ロータ・ブレードでテール・ブームを切断したのち、水田上に転覆し、さらに約 20 メートル前進して停止した。(付図参照)
