# 航空事故調査報告書

日本ヘリコプター株式会社所属  
川崎ヒューズ式369HS型JA9096

新潟県新発田市北股岳付近

昭和59年9月28日

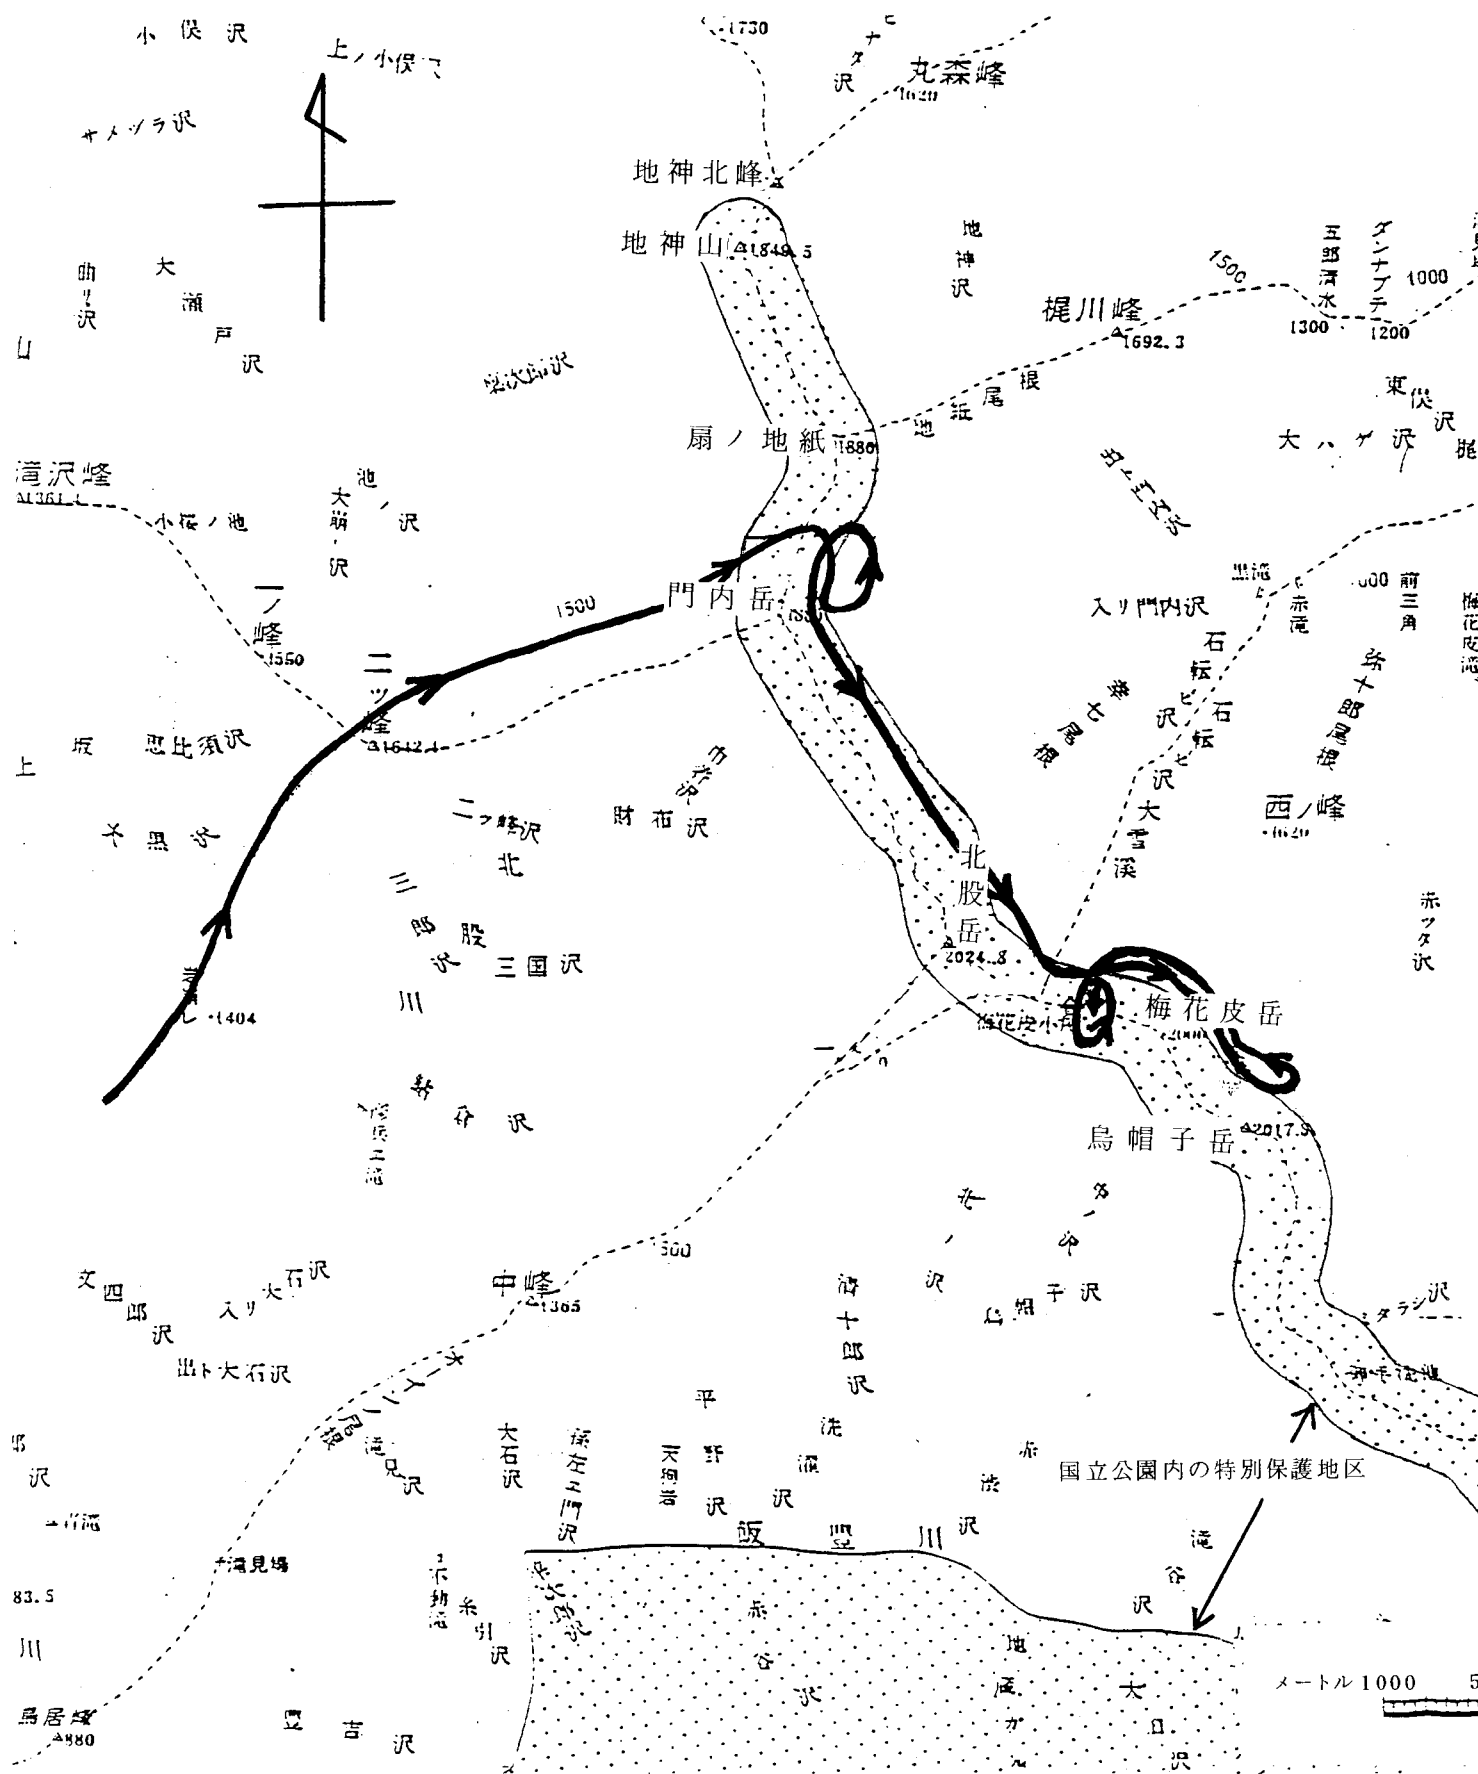
# JA9096 推定飛行経路

同機が梅花皮小屋（標高約1,850メートル）を過ぎ、烏帽子岳（標高2,017メートル）の手前に差し掛かったところで、西の方から発生してきた雲に同岳の峰の周囲一帯が包まれていることがわかった。機長は、前進を断念し、引返すこととした。

同機は、稜線沿いに東側を雲を避けつつ引返し飛行中、梅花皮小屋付近に来たところで帰路方向にも雲が発生したため、帰投を断念し、不時着地を同小屋付近に探したところ、同小屋の東約40メートルの所に狭あいな登山道（幅約4.6メートル）に、平坦な場所を発見し、そこに不時着を決意した。

レバーの上げ操作を行ったが、同機は機体の降下率が十分に減少しないまま沈下し、左側ランディング・ギアの後部が同地点へハードランディングした。

その後、同機は右へ回頭し、同地点の南側傾斜面上にあった岩石等にテール・ロータが接触して、テール・ロータ及び同ギヤ・ボックスの一部が脱落した後、さらに右へ回頭して傾斜面上に停止した。

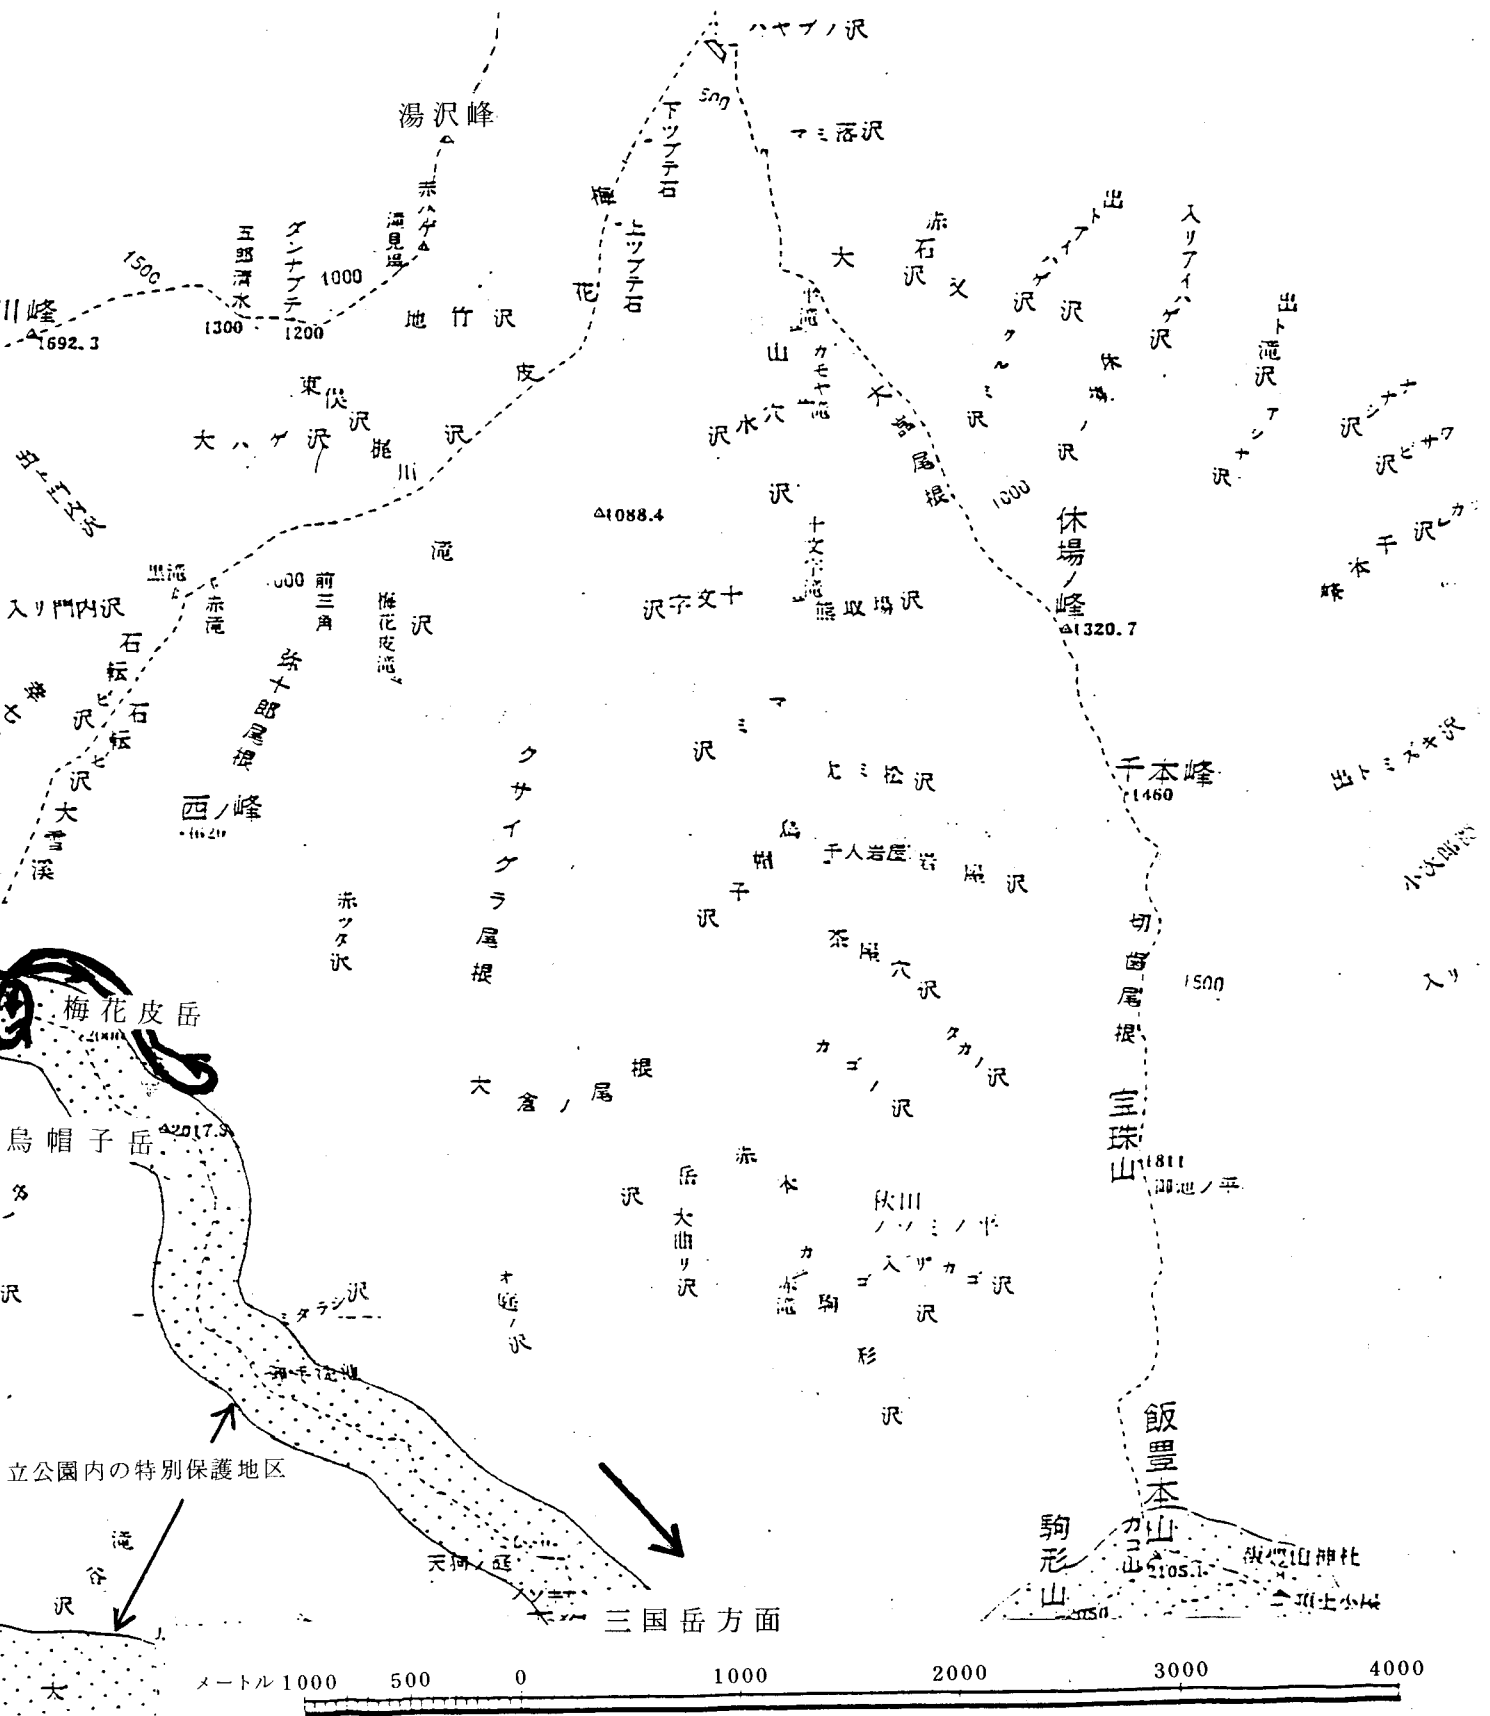
付図

- 3.1.7 同機は左側ランディング・ギアの後部が同地点へハードランディングした後、右へ回頭し、同地点の南側傾斜面上の岩石等にテール・ロータが接触したことにより、テール・ロータ及び同ギャ・ボックスの一部が脱落して、さらに右へ回頭し、同斜面上（約20度）に機首を北向きにして停止したものと推定される。
