# 航空事故調査報告書

大洋航空株式会社所属

セスナ式182L型 JA3389

千葉県勝浦市市野川の山林内

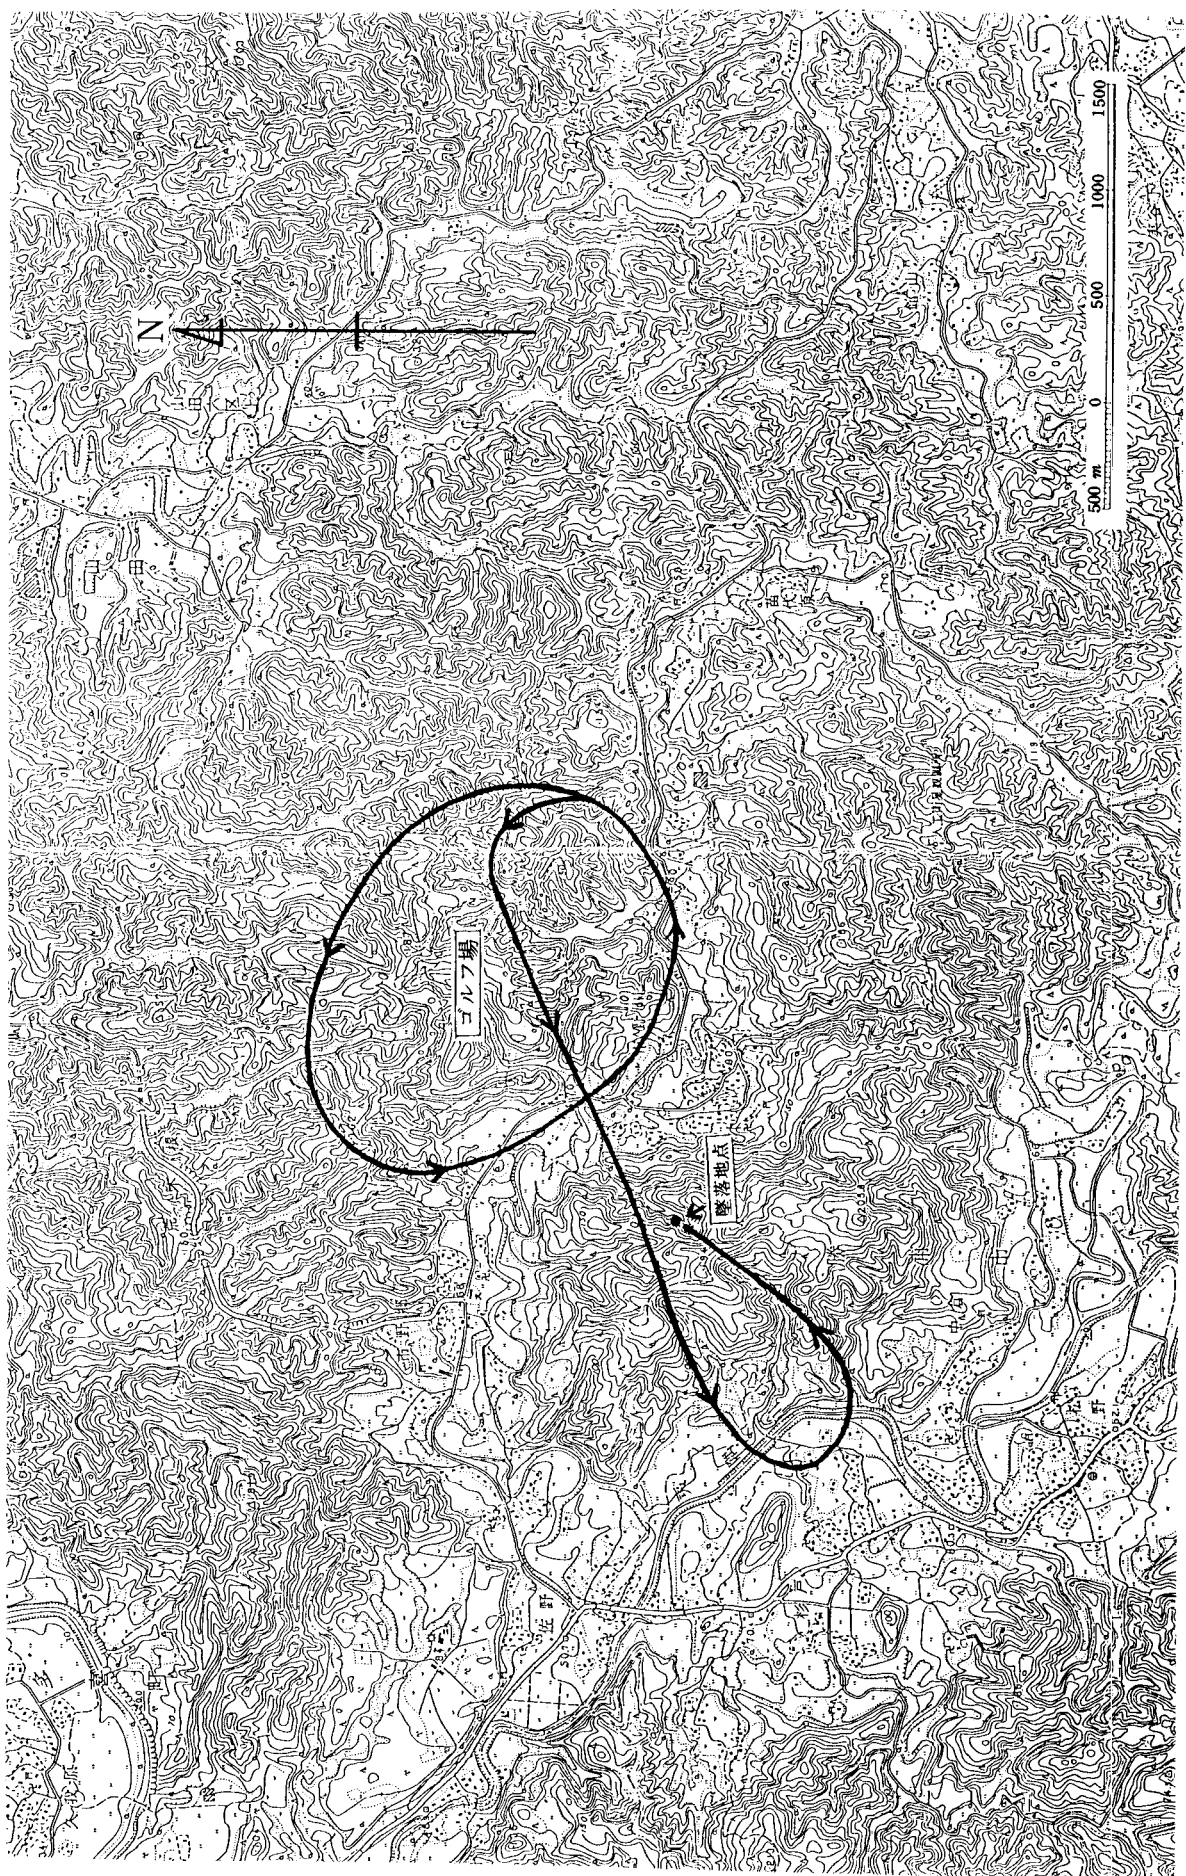
付図1

同機は、11時10分ごろ同乗のカメラマンがゴルフ場に電話連絡した後、機長が前席左、カメラマンが後席に搭乗して、11時18分調布飛行場を離陸したが、その後目的地までの飛行経路等については、同機からの通信及び目撃情報等もなく判然としないが、同機は、12時ごろからゴルフ場周辺で飛行中を目撃された。目撃情報によれば、「同機は、うるさい程の爆音で正午ごろからゴルフ場の外周の上空を左旋回で飛行していたが、12時21分ごろ急にゴルフ場を北東から南西に横切る経路で徐々に高度を下げながら飛行し、ゴルフ場の南西側上空を通過する時点でエンジン音がかなり小さくなるとともに尾部から白い煙を引いていた。

同機は、引続き白煙を引きながら、ゴルフ場西南西約900メートルにある山の稜線（標高約150メートル）を越えて、さらに約1キロメートル先の平野部（標高約50メートル）の上空に対地高度約100メートルで到達した後左旋回でUターンし、大きな爆音をたてながら再び稜線の方への上昇飛行に移ったが、この間白煙が徐々に黒煙に変化するとともに煙の量も多くなり、煙の中に炎も見えた。

同機は、東北東に向かって上昇を続け、稜線を越えたとみられるころ、突然大きな機首上げ姿勢となった後、左傾して急降下し山腹に墜落した。」とのことであった。（付図1参照）

JA3389の推定飛行経路見取り図

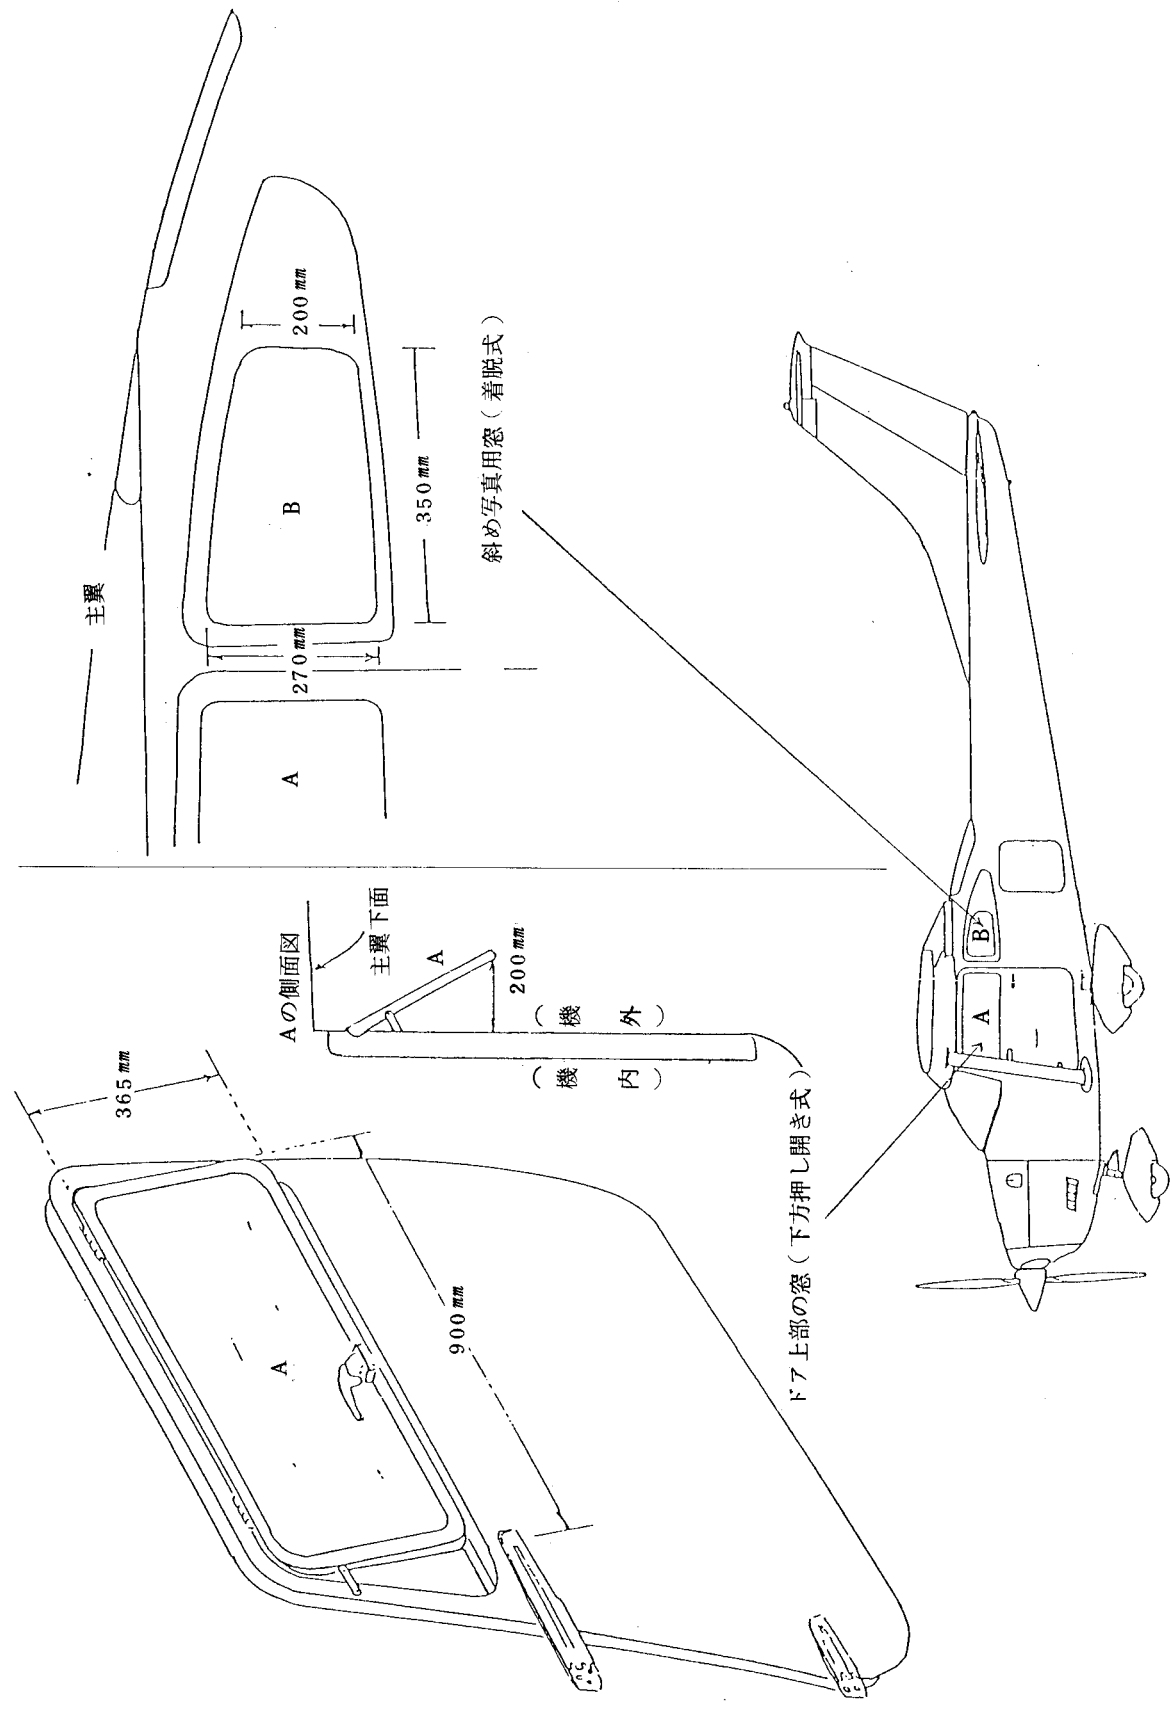
同機には、付図2のとおり開閉可能な窓が乗組員室の左側にのみ2箇所（ドア上部の窓及び斜め写真用窓）あるが、当該部位はほとんど焼失しており、火災時の開閉状態等を明らかにすることはできなかった。

JA3389の開閉可能な窓の見取図
