航空事故調査報告書(61-5)

航空事故調査報告書

西日本空輸株式会社所属

川崎ベル式47G3B-KH4型JA7340

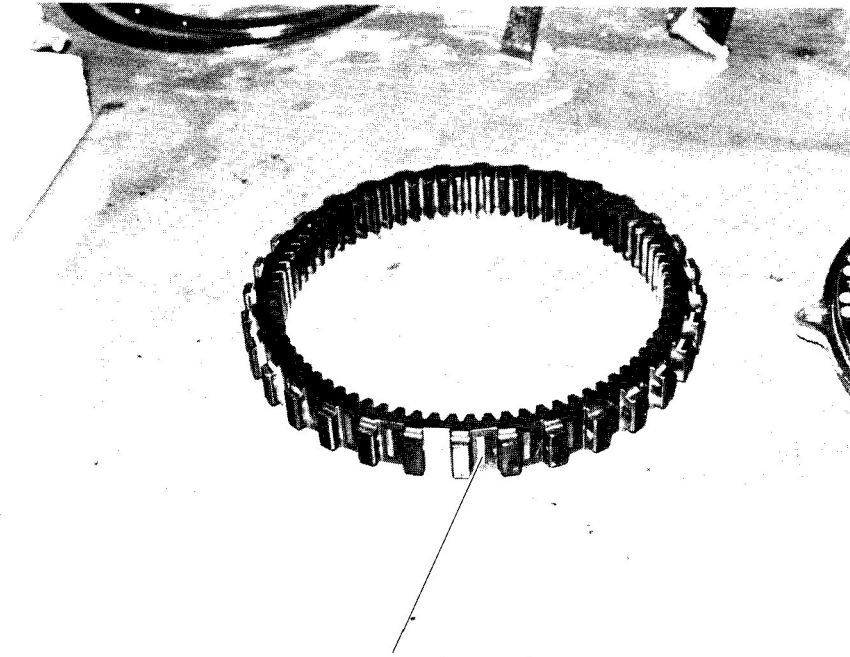
写真 1

フリー・ホイーリング・ユニットは、詳細検査の結果スリップを生じ得る状態であつたと推定され、リング・ギヤ溝底及びローラにスリップの痕跡と思われる傷が認められた。

リング・ギヤ

ローラの当たり痕

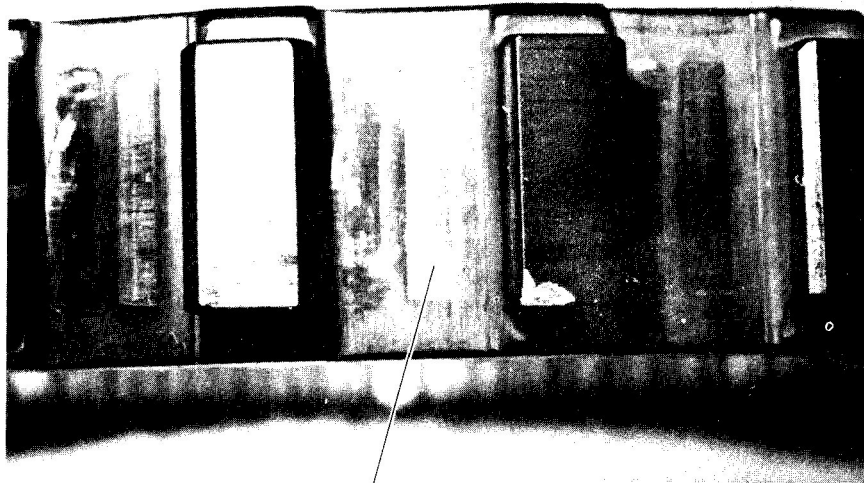
写真 2

リング・ギヤの外周溝部拡大写真

スリップの痕跡
