航空事故調査報告書

日本モーターグライダークラブ所属
スポルタバア式フォルニエルRF5型JA2127

茨城県大利根場外離着陸場

昭和60年11月20日

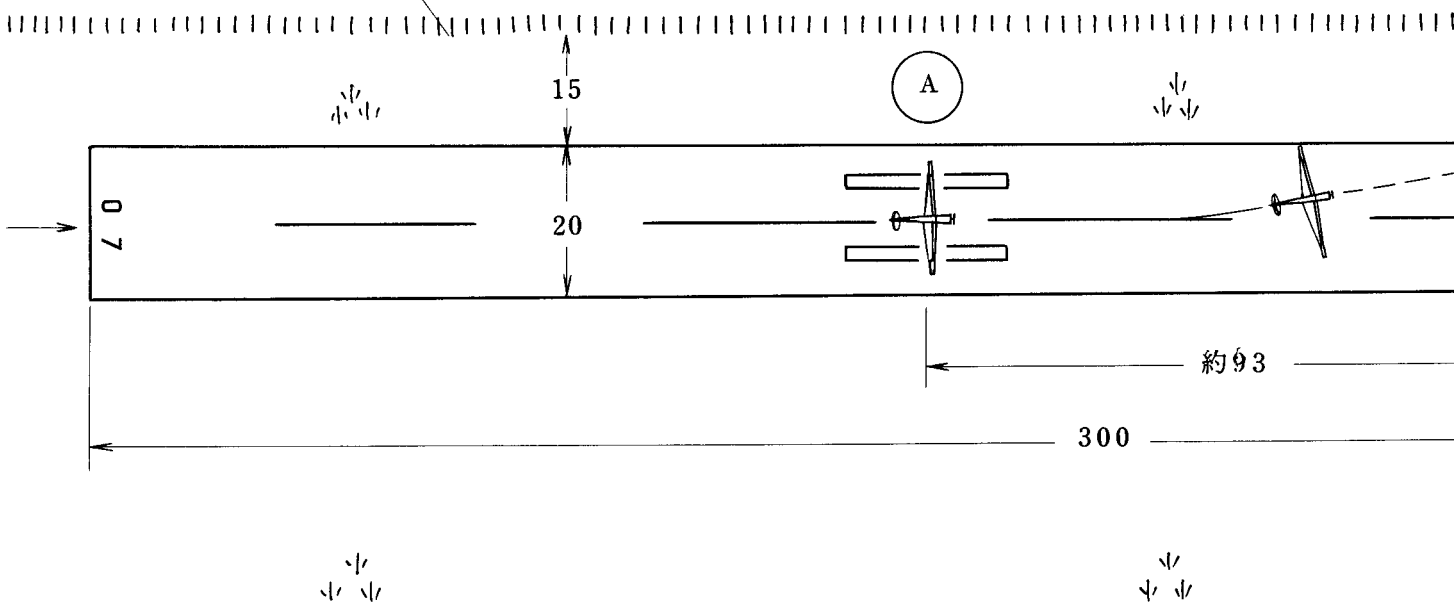
事 故 現 場 見 取 図

同機は、滑走路左側の群生したアシ及び境界標識柱に左主翼（下面）を接触させて、約90度、左に偏向し、着陸接地点から約165メートルの滑走路左側の盛り土のアシの群生地に乗上げて、機体の一部を損傷し、停止した。（付図参照）

- A : 接 地 点
- B : 滑 走 路 逸 脱 点
- C : 境 界 標 識 柱
- D : 停 止 位 置

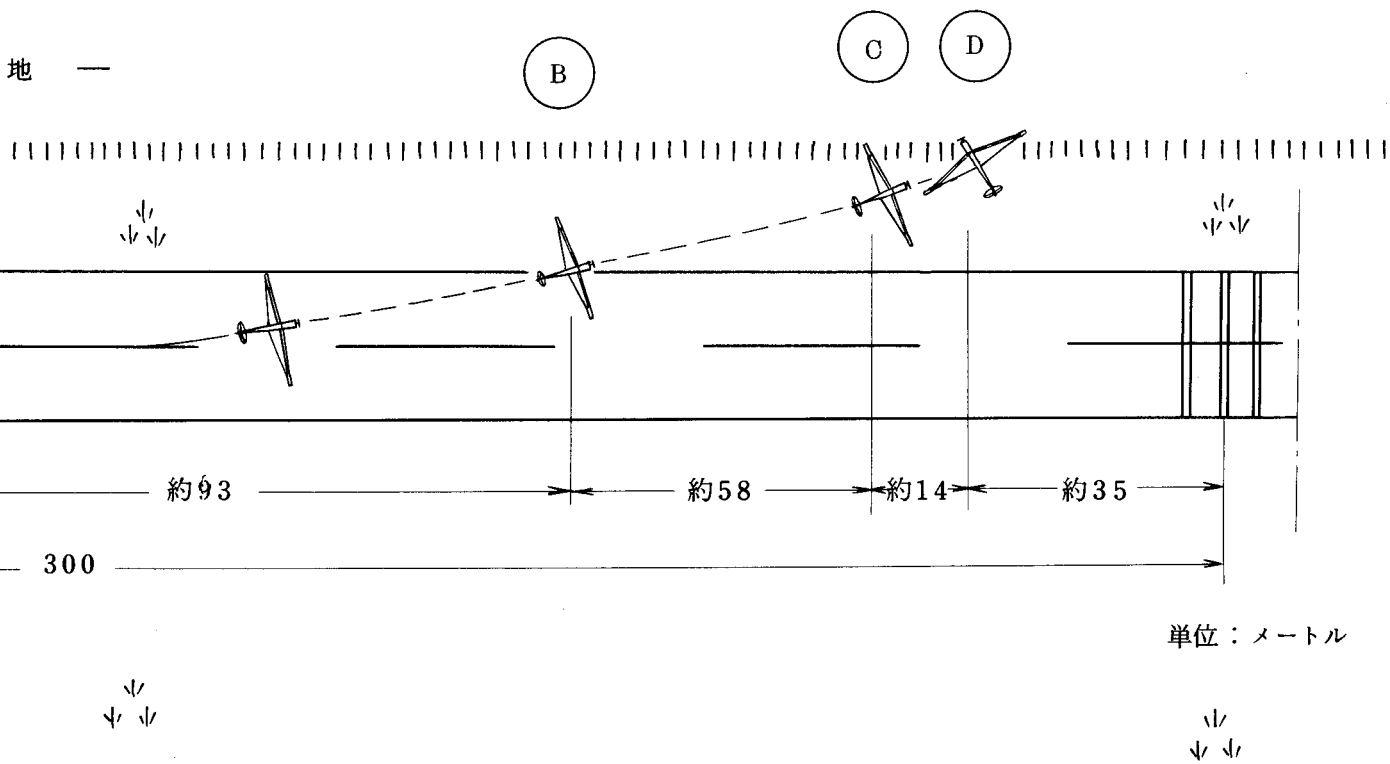
右主翼主けた	折損
右主翼上面	破損
左主翼	翼端より約 1.45メートルの下面部位が座屈変形
主車輪	機体取付部より折損

3.1.8 同機は、滑走路を逸脱し、滑走路左側の群生したアシ及び標識柱に左主翼端及び同翼下面を接触させ、盛り土のアシの群生地に強く突込んで主車輪及び右主翼主けたを折損させたものと推定される。
