航空事故調査報告書

日本モーターグライダークラブ所属
スポルタビア式フォルニエルRF5型JA2127

茨城県大利根場外離着陸場

昭和60年11月20日

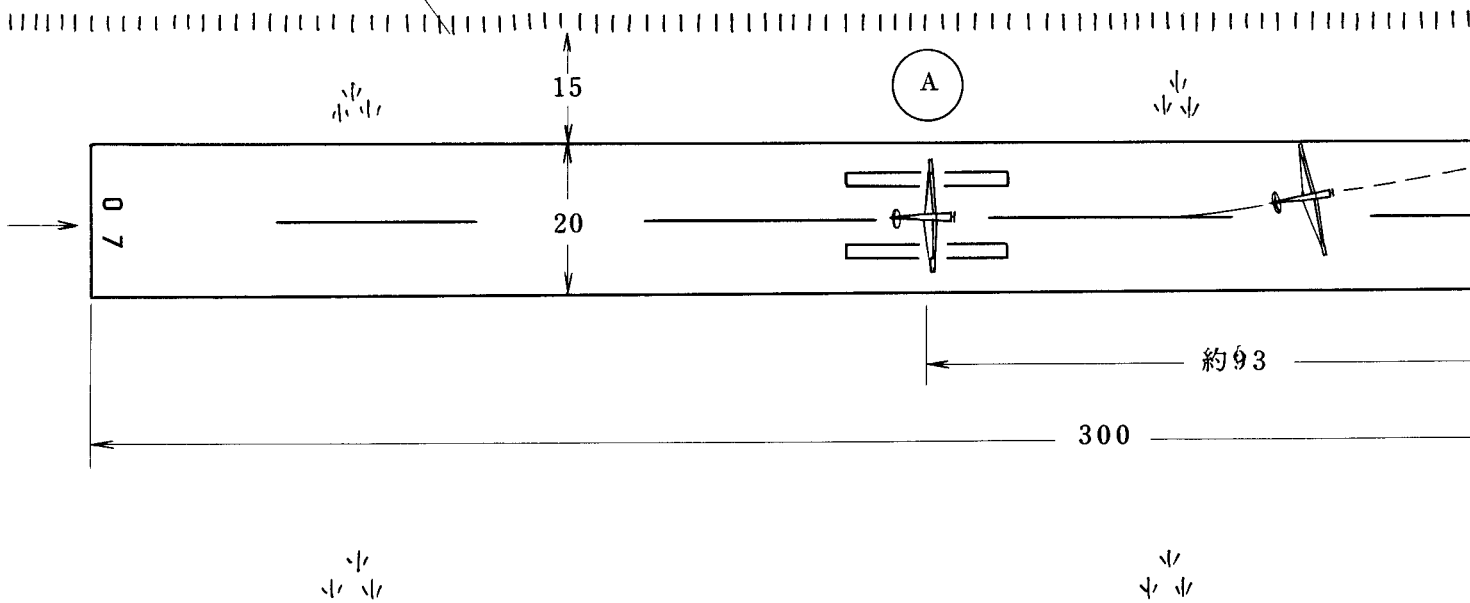
事故現場見取図

同機は、滑走路左側の群生したアシ及び境界標識柱に左主翼（下面）を接触させて、約90度、左に偏向し、着陸接地点から約165メートルの滑走路左側の盛り土のアシの群生地に乗上げて、機体の一部を損傷し、停止した。（付図参照）

- A : 接地点
- B : 滑走路逸脱点
- C : 境界標識柱
- D : 停止位置
