航空事故調査報告書

宇都宮大学所属

アレキサンダー・シュライハー式K8B型JA2287

昭和60年7月19日

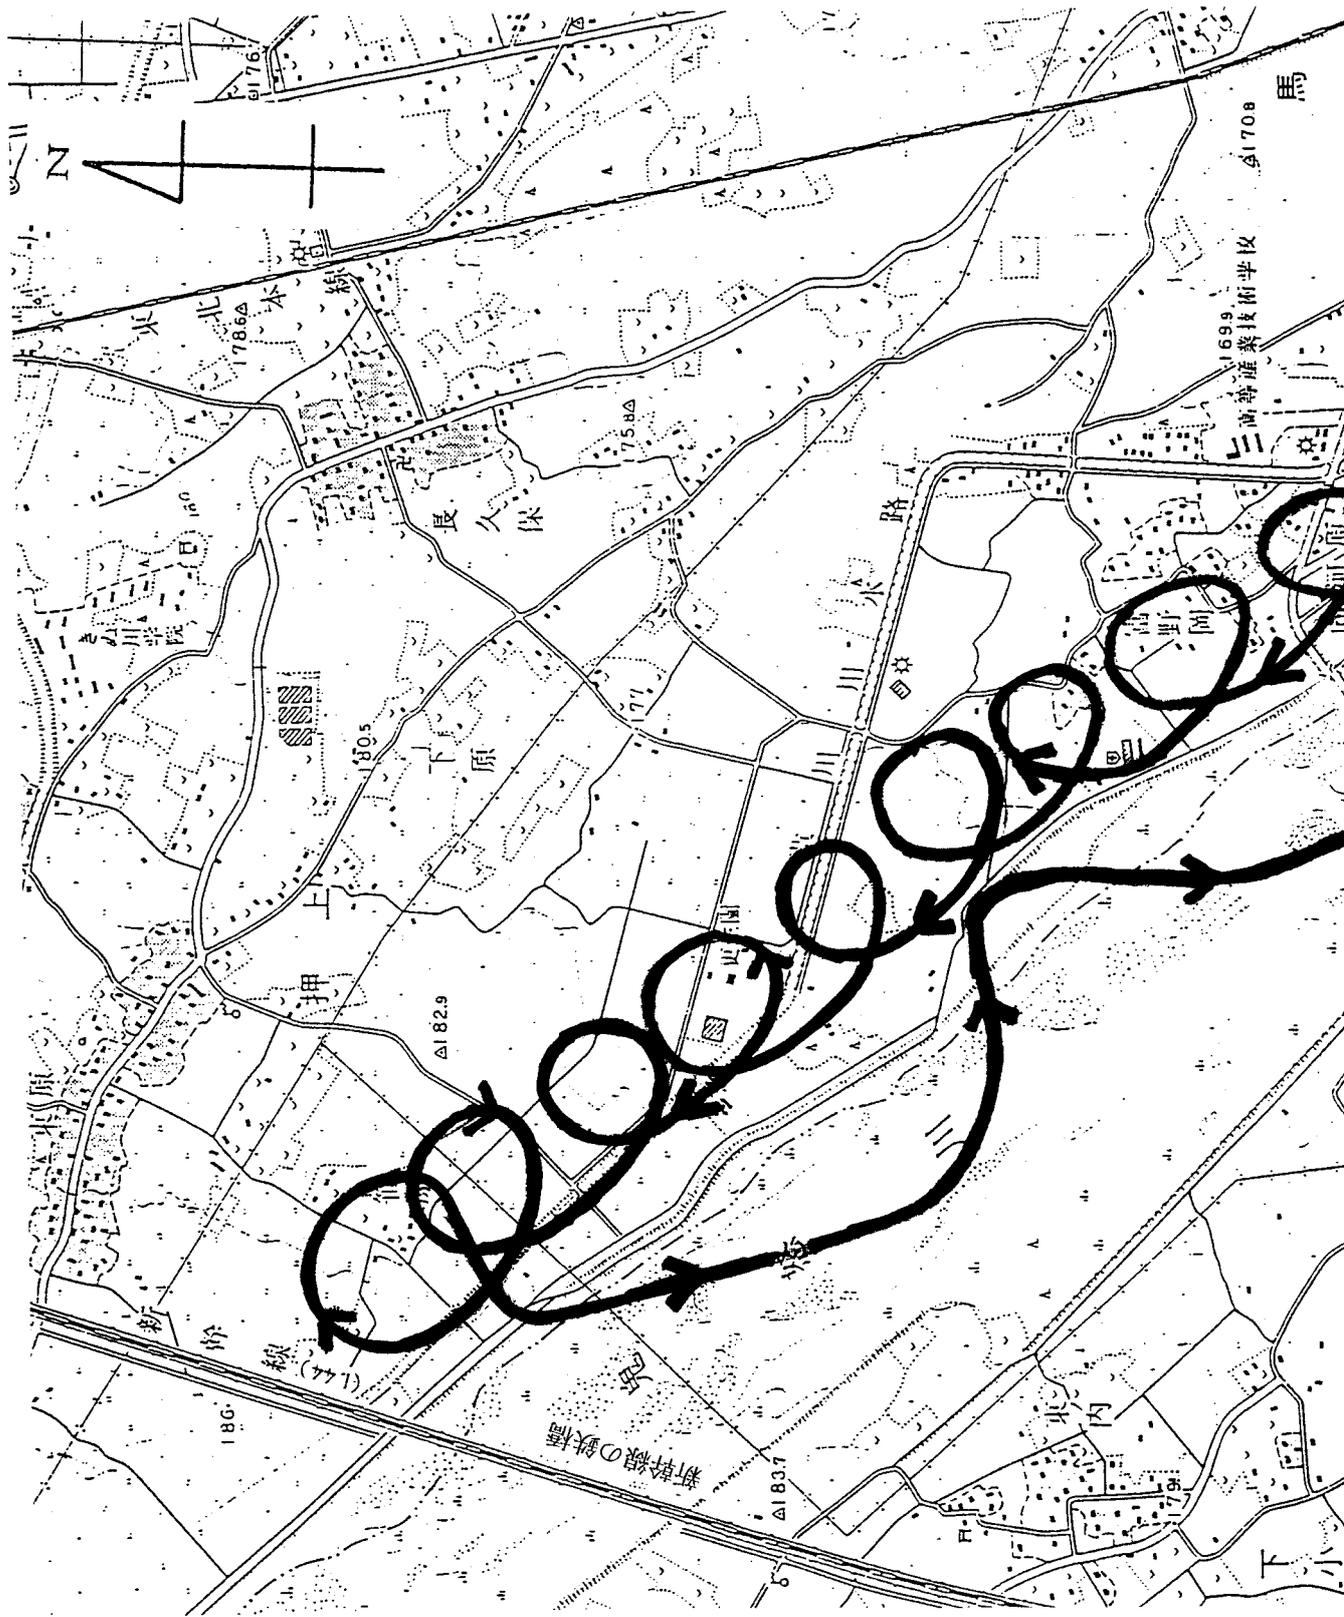
推定飛行経路図

事故当日、練習生は30分の滞空目的でJA2287に乗り組み、11時48分、ウインチえい航により滑走路から南南東方向に離陸した(付図参照)。対地高度(以下「高度」という。)約300メートルでえい航索から離脱した後、約180度の左旋回を行い、連続上昇旋回を行いながら新幹線の鉄橋(滑走路進入端から約3キロメートルの位置にある。以下「鉄橋」という。)付近に至ったが、この間バリオメータは+1～+2を示していた。同機は、鉄橋付近で高度400～450メートルに達し旋回を続行したが、その後高度が約350メートルまで降下したため帰投を決意し、ほぼ同時点でピストからも帰投するようにとの無線連絡があった。同機は、滑走路に向かって速度約80キロメートル/時で進入したが、その間にバリオメータが-1～-2を示し高度が低下した。滑走路進入端から約1.7キロメートルの位置でバリオメータが0を示していたので、練習生は高度獲得の意図をもって左旋回を行い90度程度まで旋回したが、同機は上昇しなかったため再び滑走路に向かって進入を続行した。

同機は、氏家大橋(滑走路進入端から約500メートルの位置にあり、橋上の照明灯までの地上高は約15メートル、橋げたまでの地上高は約5メートル)の下をくぐったが、橋の南側には道路工事用のライトバン(貨物乗用車)が駐車しており、その屋根に左翼後縁が接触した後接地し、約20メートル地上を滑走し停止した。

3. 1. 2 JA2287は、有効な耐空証明を有し、所定の整備及び点検が実施されていた。
3. 1. 3 同機は、調査結果及び練習生の口述から、事故発生まで異常はなかったものと認められる。
3. 1. 4 同機が、高度約300メートルでえい航索から離脱した後、鉄橋付近で高度400～450メートルに到達する間バリオメータは+1～+2を示したと練習生が口述していることから、同機の飛行経路付近には当時上昇気流が存在していたものと推定される。
3. 1. 5 同機は、その後、鉄橋付近で旋回中に高度約350メートルまで降下したので、練習生は帰投を決意し、ほぼ同時点でピストからも帰投するよう無線連絡があったものと認められる。
3. 1. 6 練習生が帰路にバリオメータによって確認したと口述する1～2メートル／秒の下降気流については、当時の風、同機の数、同機の不時着地点までの距離から約2メートル／秒と推算される。
3. 1. 7 鉄橋から同機の不時着地点までは、途中の左旋回を入れても水平距離にして3.5キロメートルを超えず、また、帰投開始時点の高度は約350メートルであり、同機はその性能からみて滑走路には十分に到達できたものと推定されるが、同機が到達できなかったのは3. 1. 6に前述した下降気流の影響によるものと推定される。
3. 1. 8 練習生は、その後、氏家大橋に接近したが同橋を越えて滑空することはできないと判断し、機首を下げ橋げたの下をくぐり抜けたが、橋の南側に駐車していた車両に気付かず、その屋根に左翼後縁が接触した後接地し、約20メートル地上を滑走し停止したものと認められる。
