航空事故調査報告書  
日本グライダークラブ所属  
アレキサンダー・シュライハー式ASW19B型JA2334  
群馬県邑楽郡板倉滑空場  
昭和60年9月7日

昭和62年6月3日  
航空事故調査委員会議決

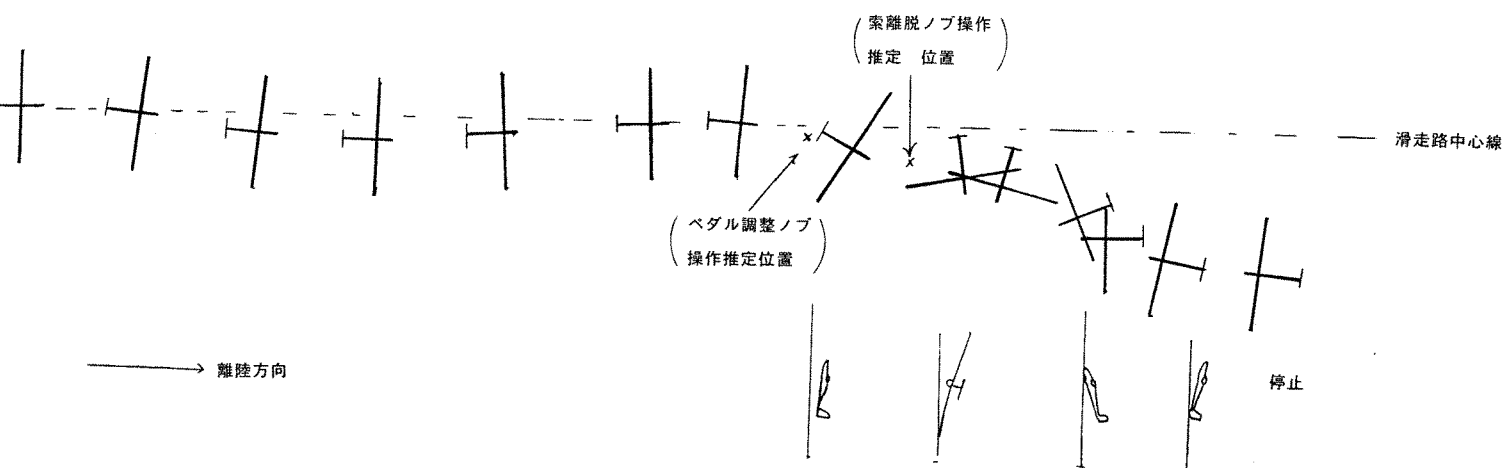
J A 2334 推定経路見取図

翼端補助員が翼端を離した後、水平を保って滑走していた同機が10～20メートル滑走後、右に傾きながら右主翼端が高さ20～30センチメートルの草に接触し右へ偏向し始めた。機長の修正操作により、同機は30～40メートル滑走後姿勢が直り、えい航軸線上に戻ったが、再び右へ傾き草に接触し右偏向が始まった。

機長は、約30度右へ偏向したところ離陸を断念し、えい航索離脱ノブ(以下「索離脱ノブ」という。)を操作しようとして、約8センチメートルの間隔で同ノブと並列に配置されている方向舵ペダル前後調整ノブ(以下「ペダル調整ノブ」という。)を誤って操作したため、方向舵ペダルが最前方へ移動し、方向保持ができなくなった。

同機は、右偏向を継続しながら1～1.5メートル浮上して前進し、約90度右へ機首を振り、この時点で機長は間違いに気づき索離脱ノブを操作した。同機は、えい航索から離脱するとほぼ同時に右主翼端が接地した。

同機は、更に右主翼端を軸にして右回転を続け、出発地点から約75メートルの滑走路中心

線より約10メートル右側の地点に後向きとなって、機首方位約130度で停止した(付図参照)。
