# 航空事故調査報告書

ムーニー式M20C型JA3290

埼玉県比企郡川島町本田エアポート

昭和61年5月13日

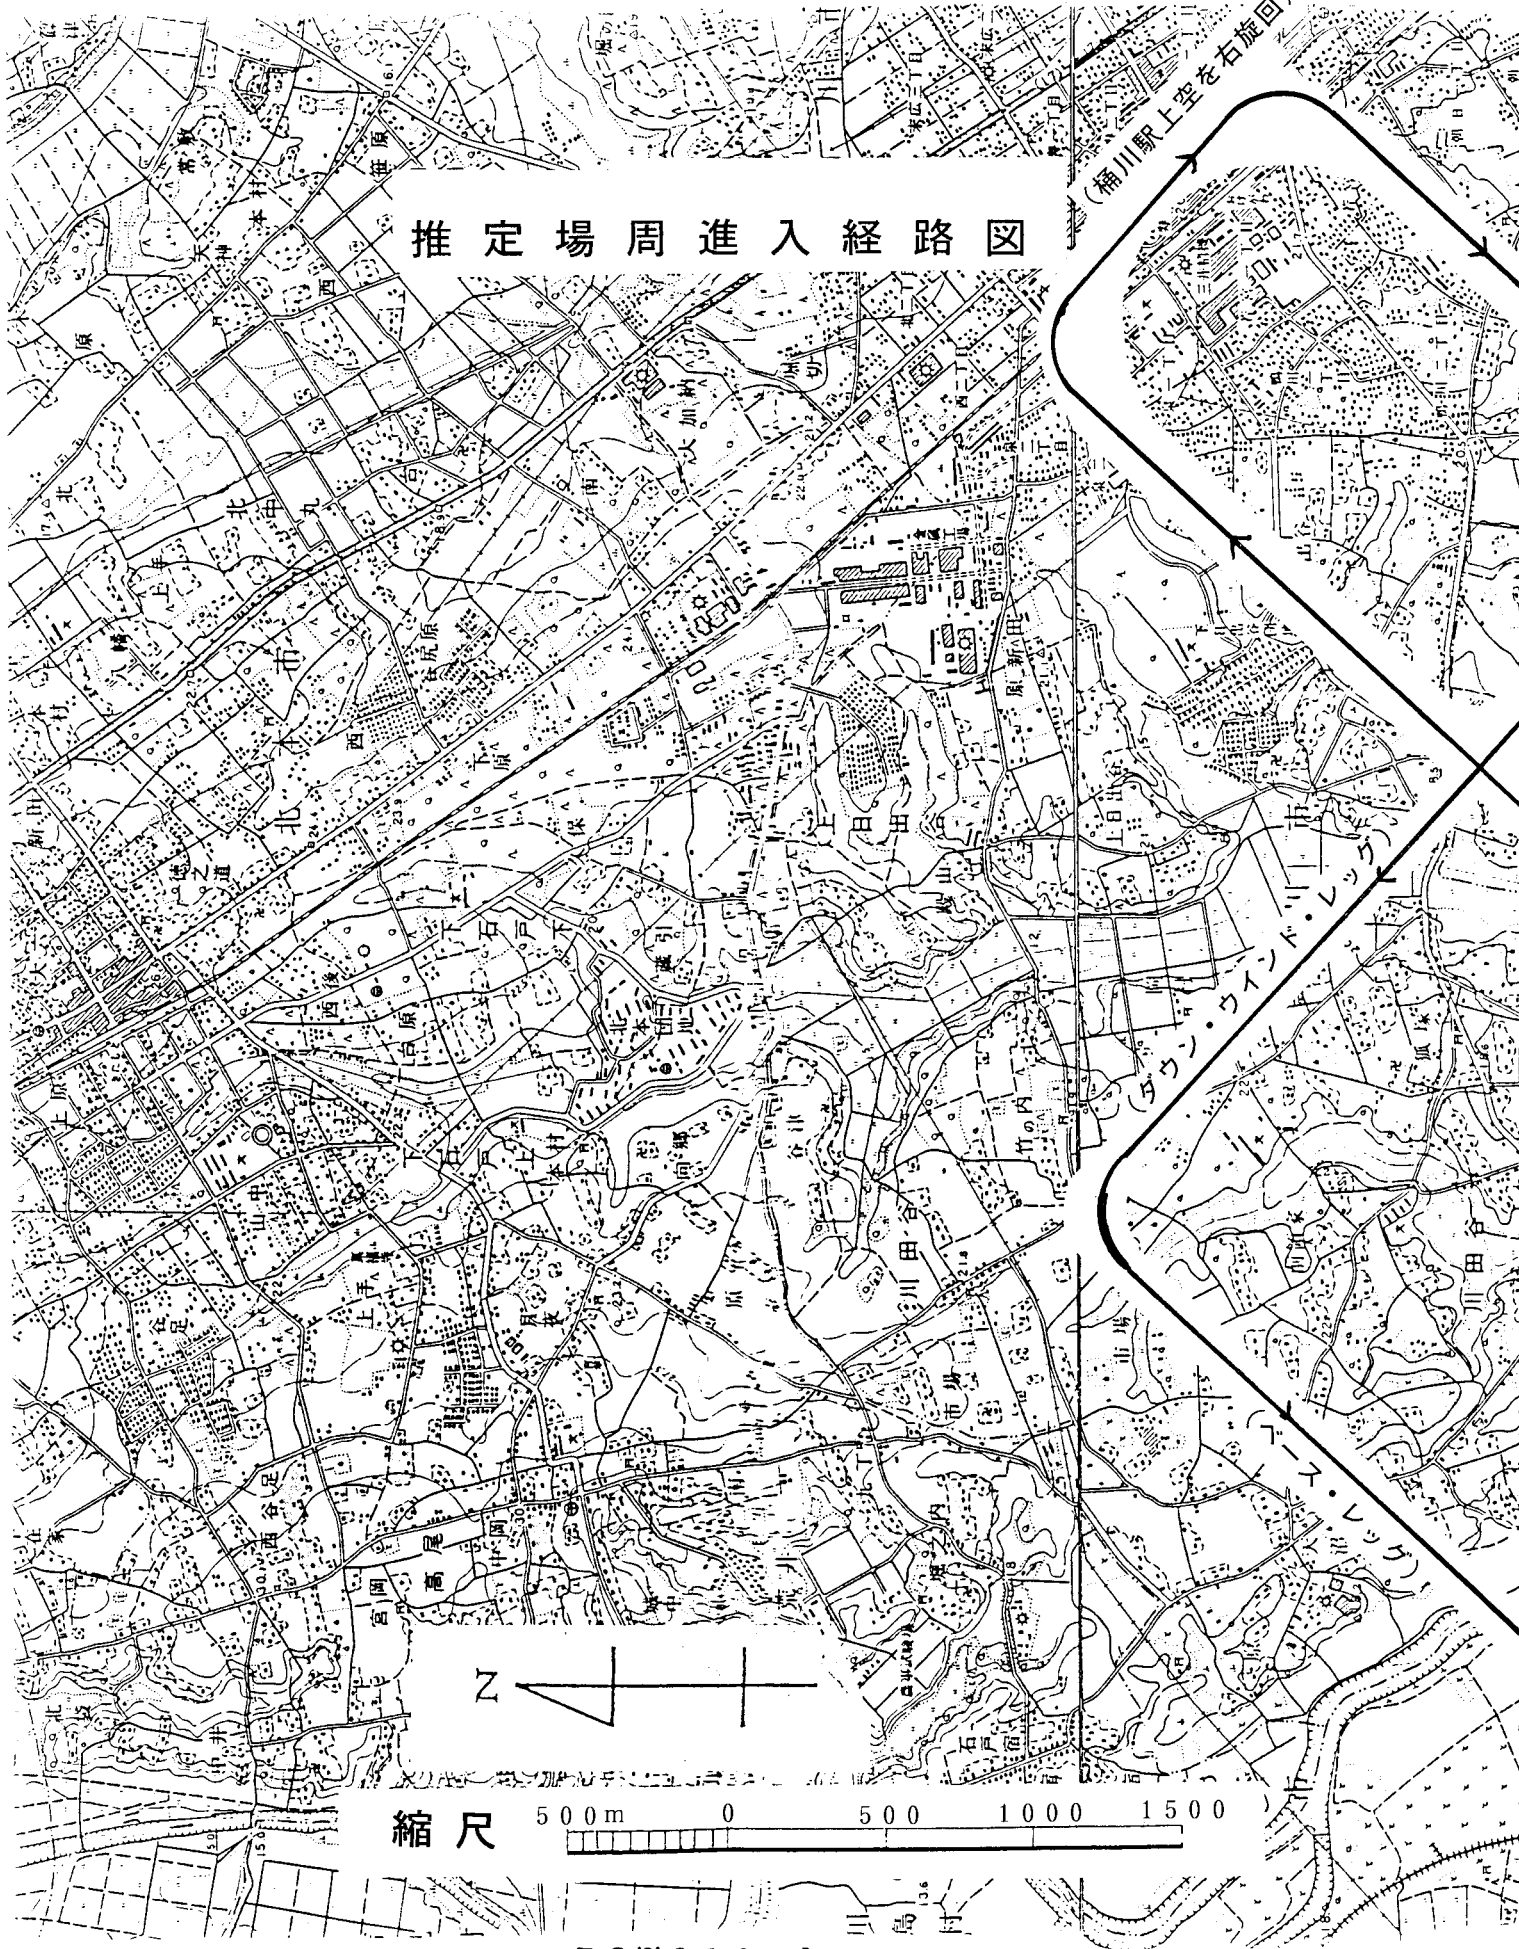
# 推定場周進入経路図

同機は、エアポートの滑走路14に着陸するため、エアポート上空を南西方向から通過し、国鉄高崎線の桶川駅上空で右旋回した後、トラフィック・パターンに進入した(付図参照)。
