航空事故調査報告書

西日本空輸株式会社所属

アエロスパシアル式SA360C型JA9212

昭和60年9月11日

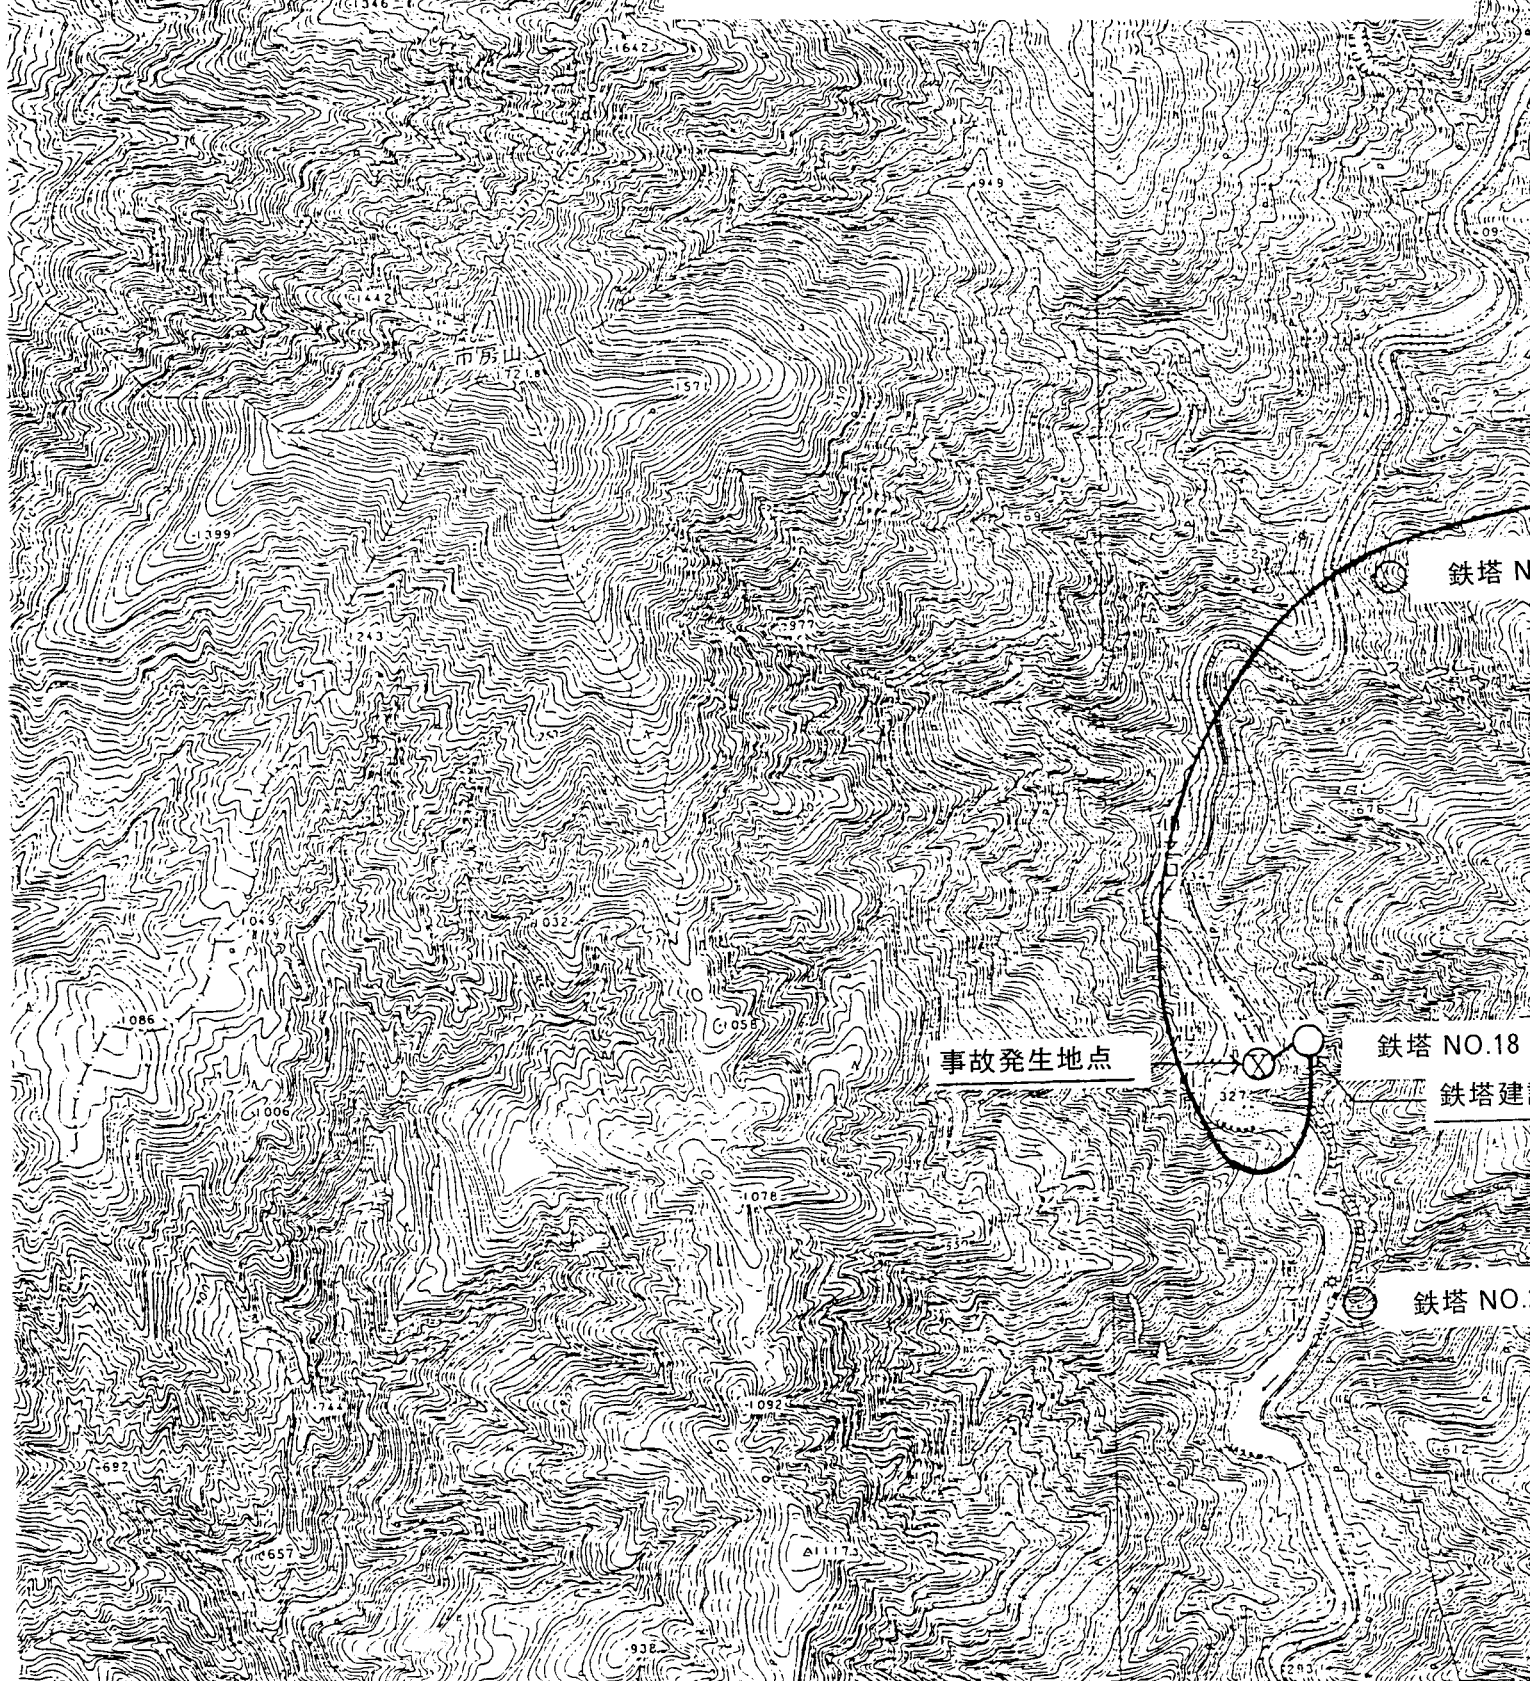
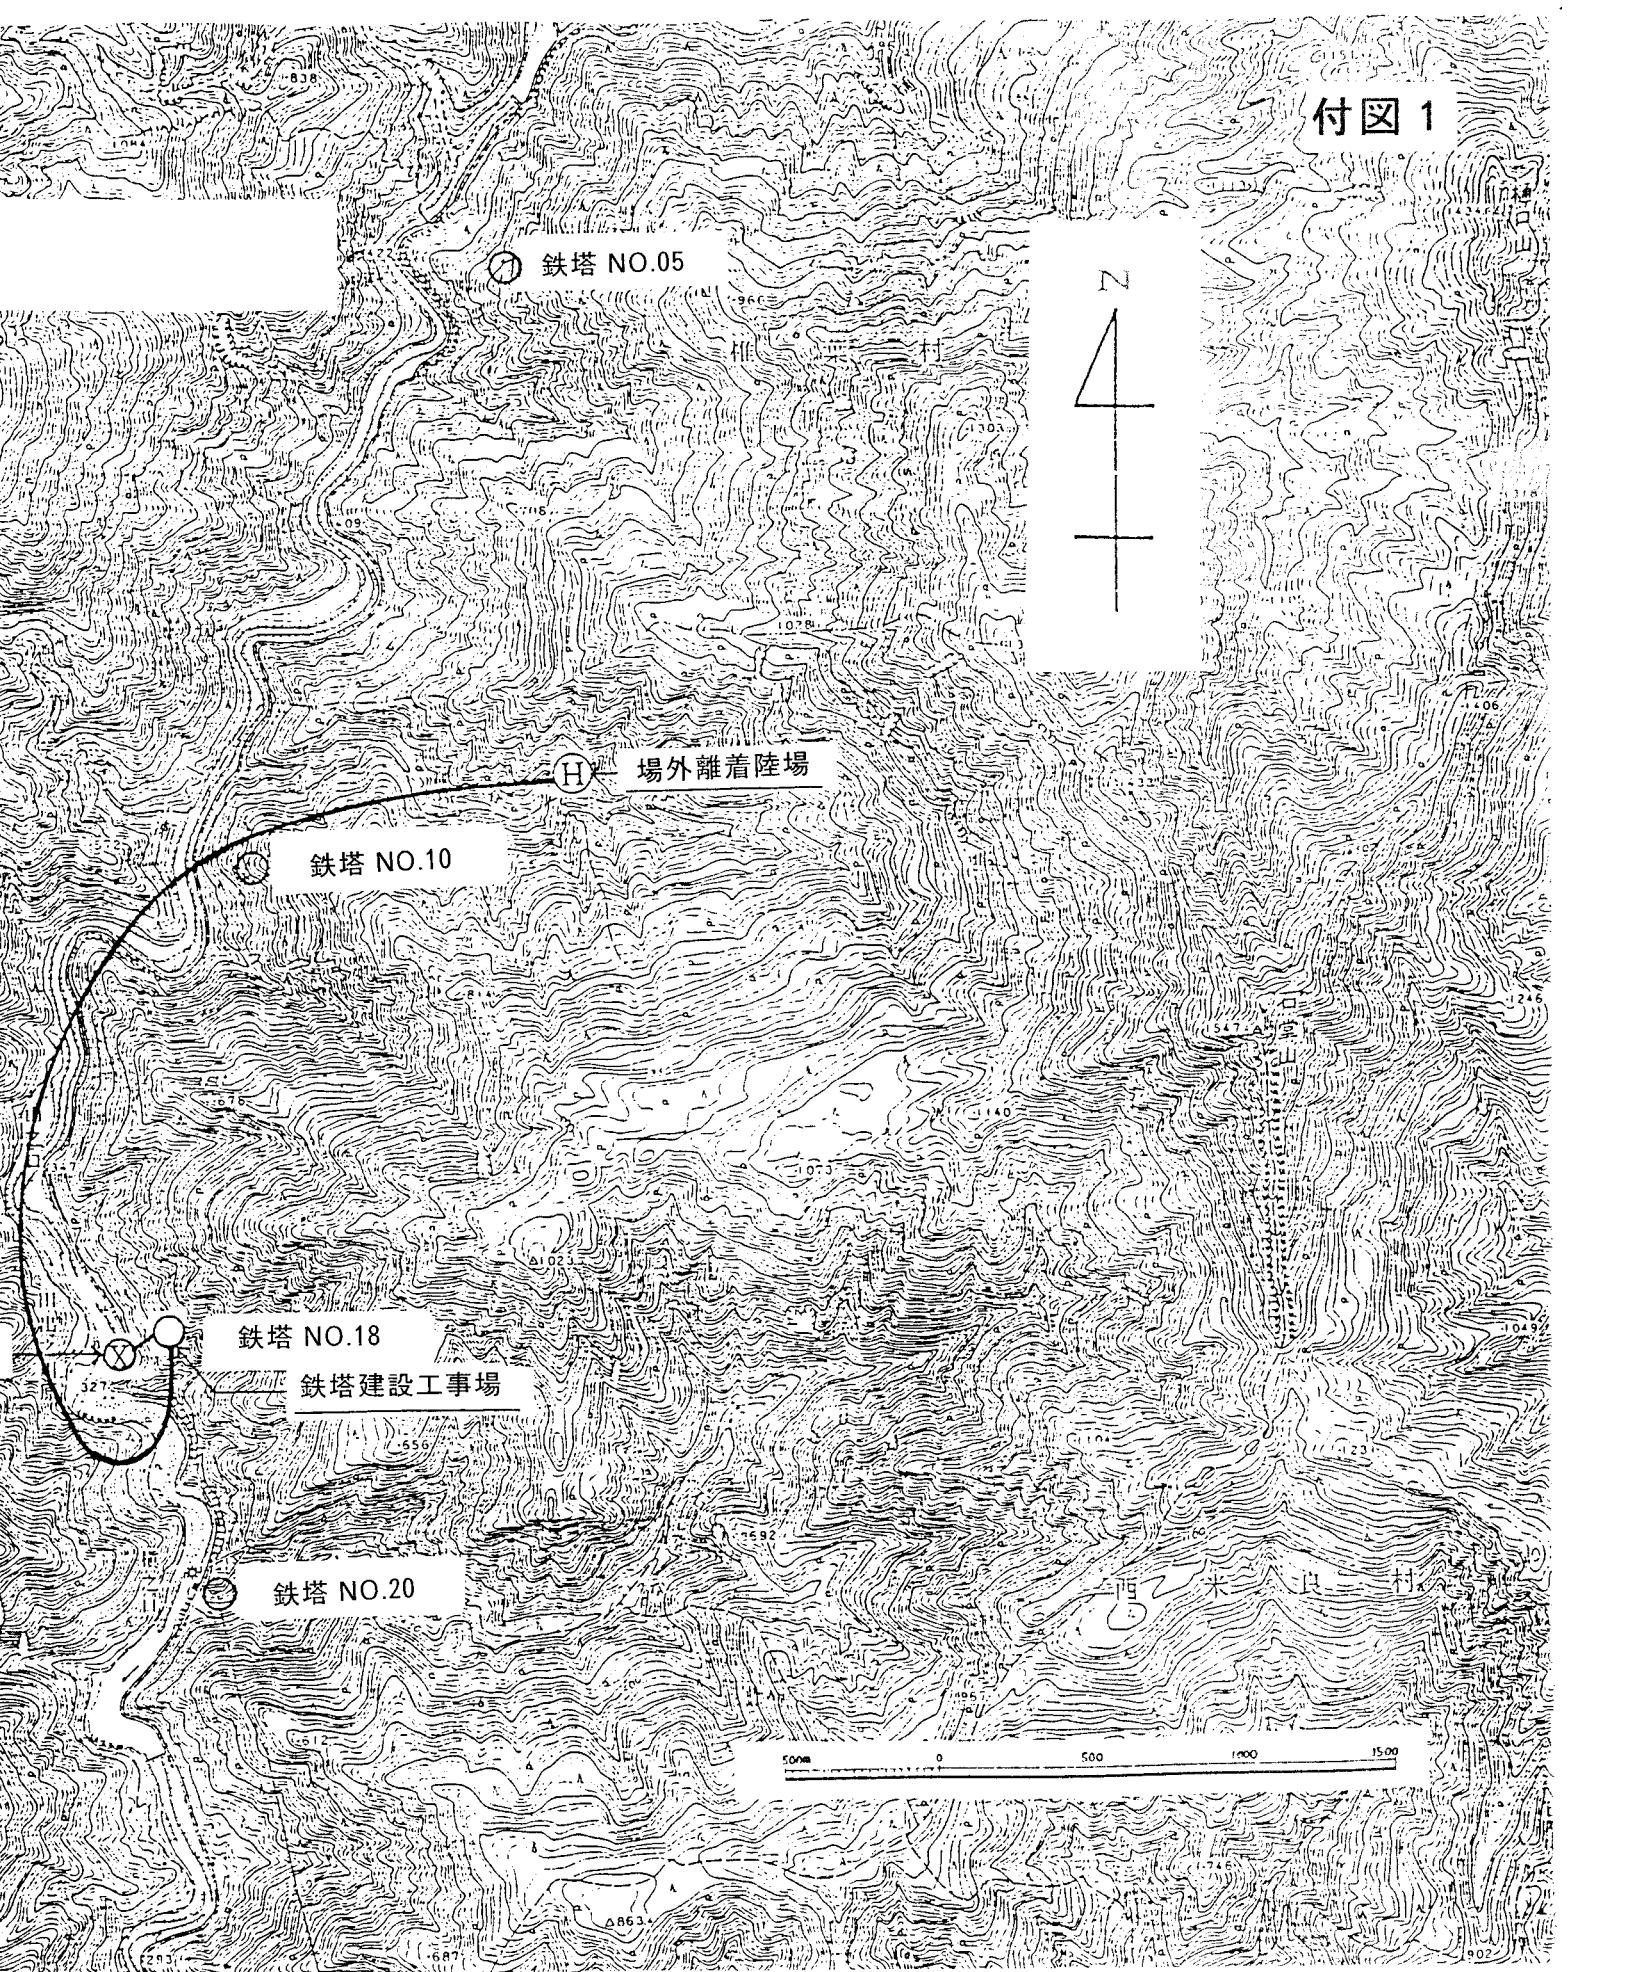
推定飛行経路及び現場周辺地図

第2回目の飛行は、生コン800キログラムを吊り下げ1回目と同じコースを飛行して、工事現場の南側から荷受け台へ進入したが、荷受け台に近づいたところで、突然気流の乱れを感じ、機体が不安定となった。機長は、左旋回で谷間へ離脱しようと操作したが、旋回中機体が沈下し、立ち木及び送電線を切断した後墜落した(付図1及び2参照)。

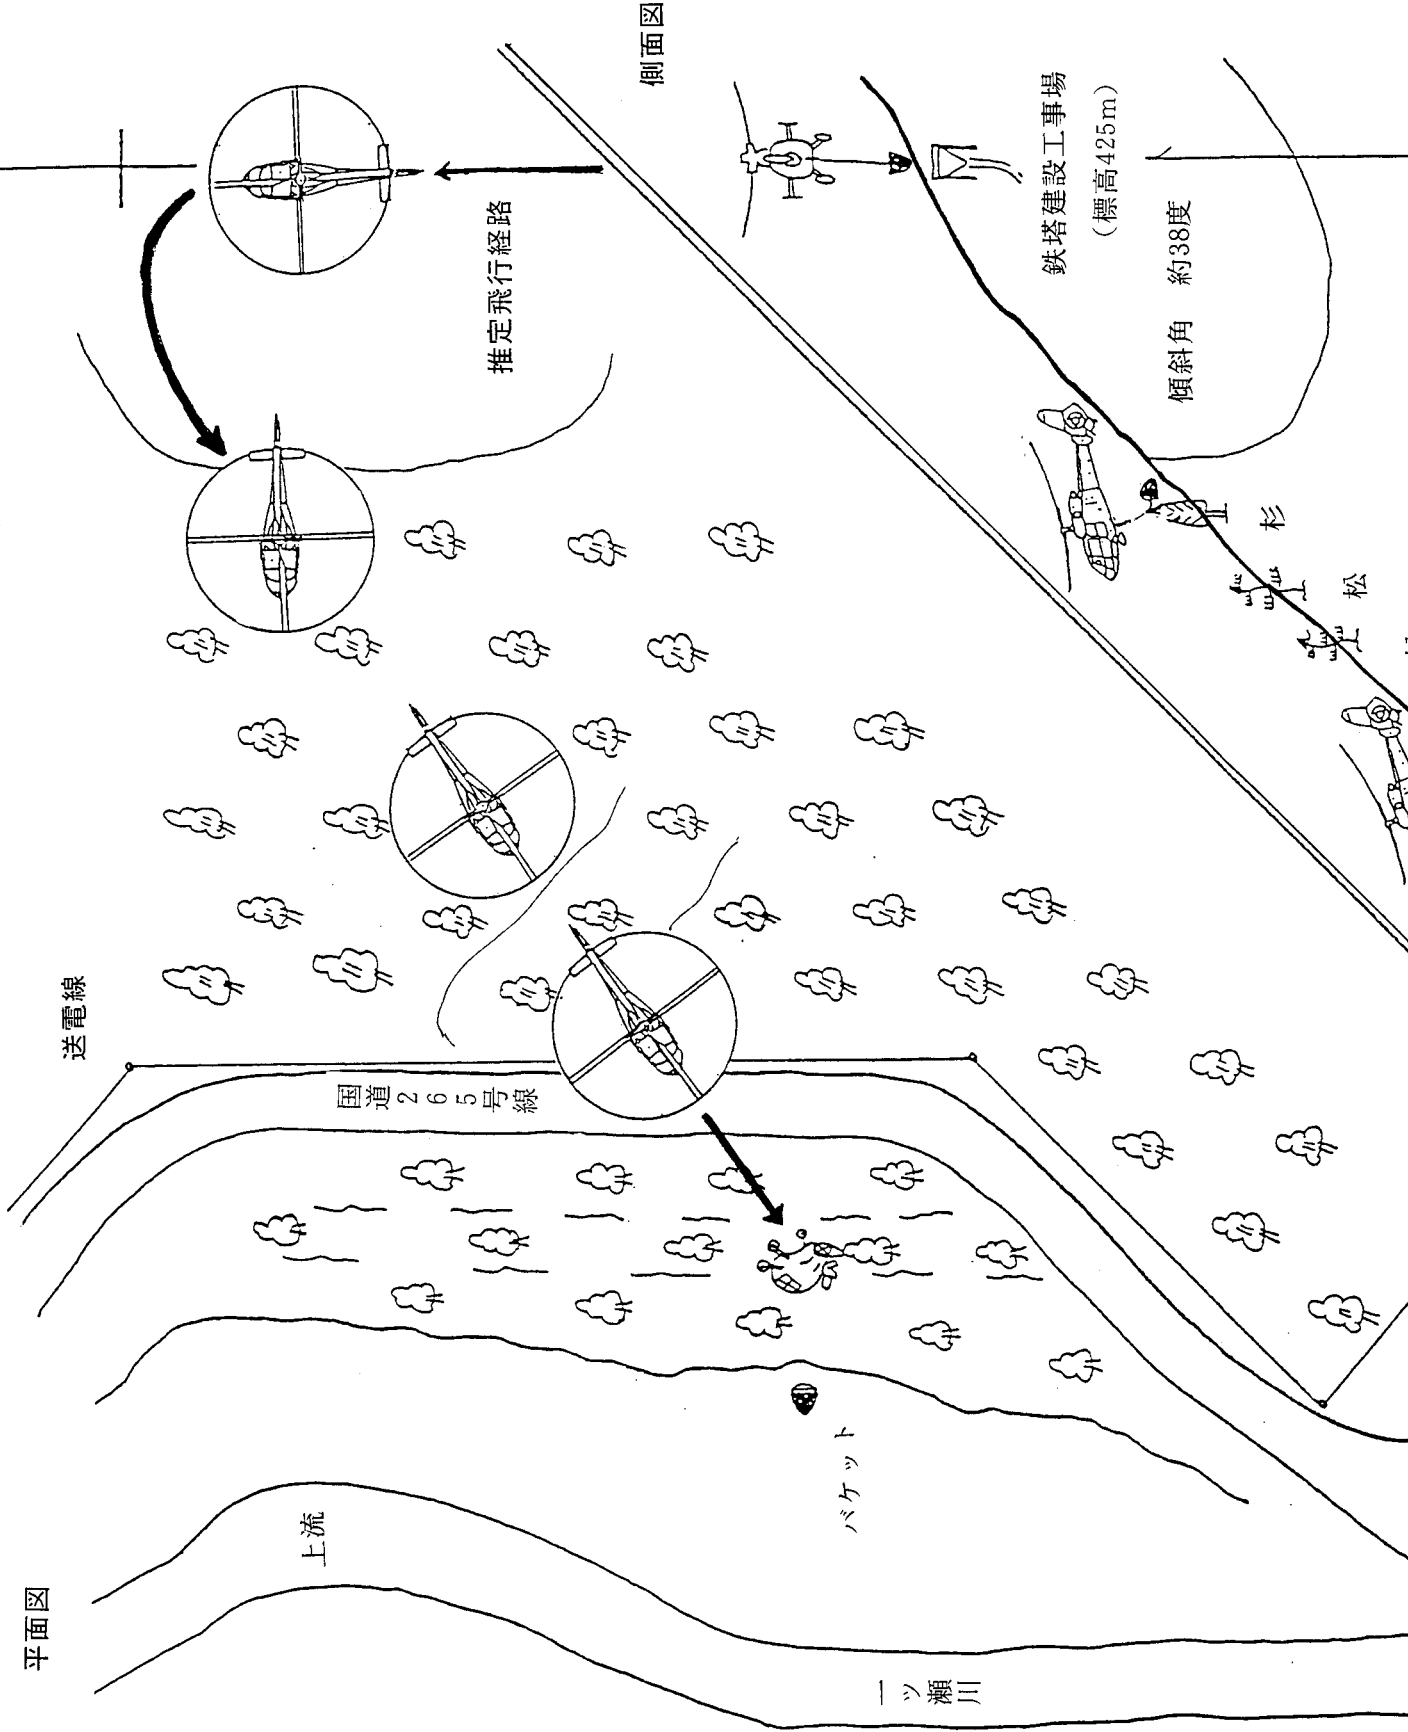
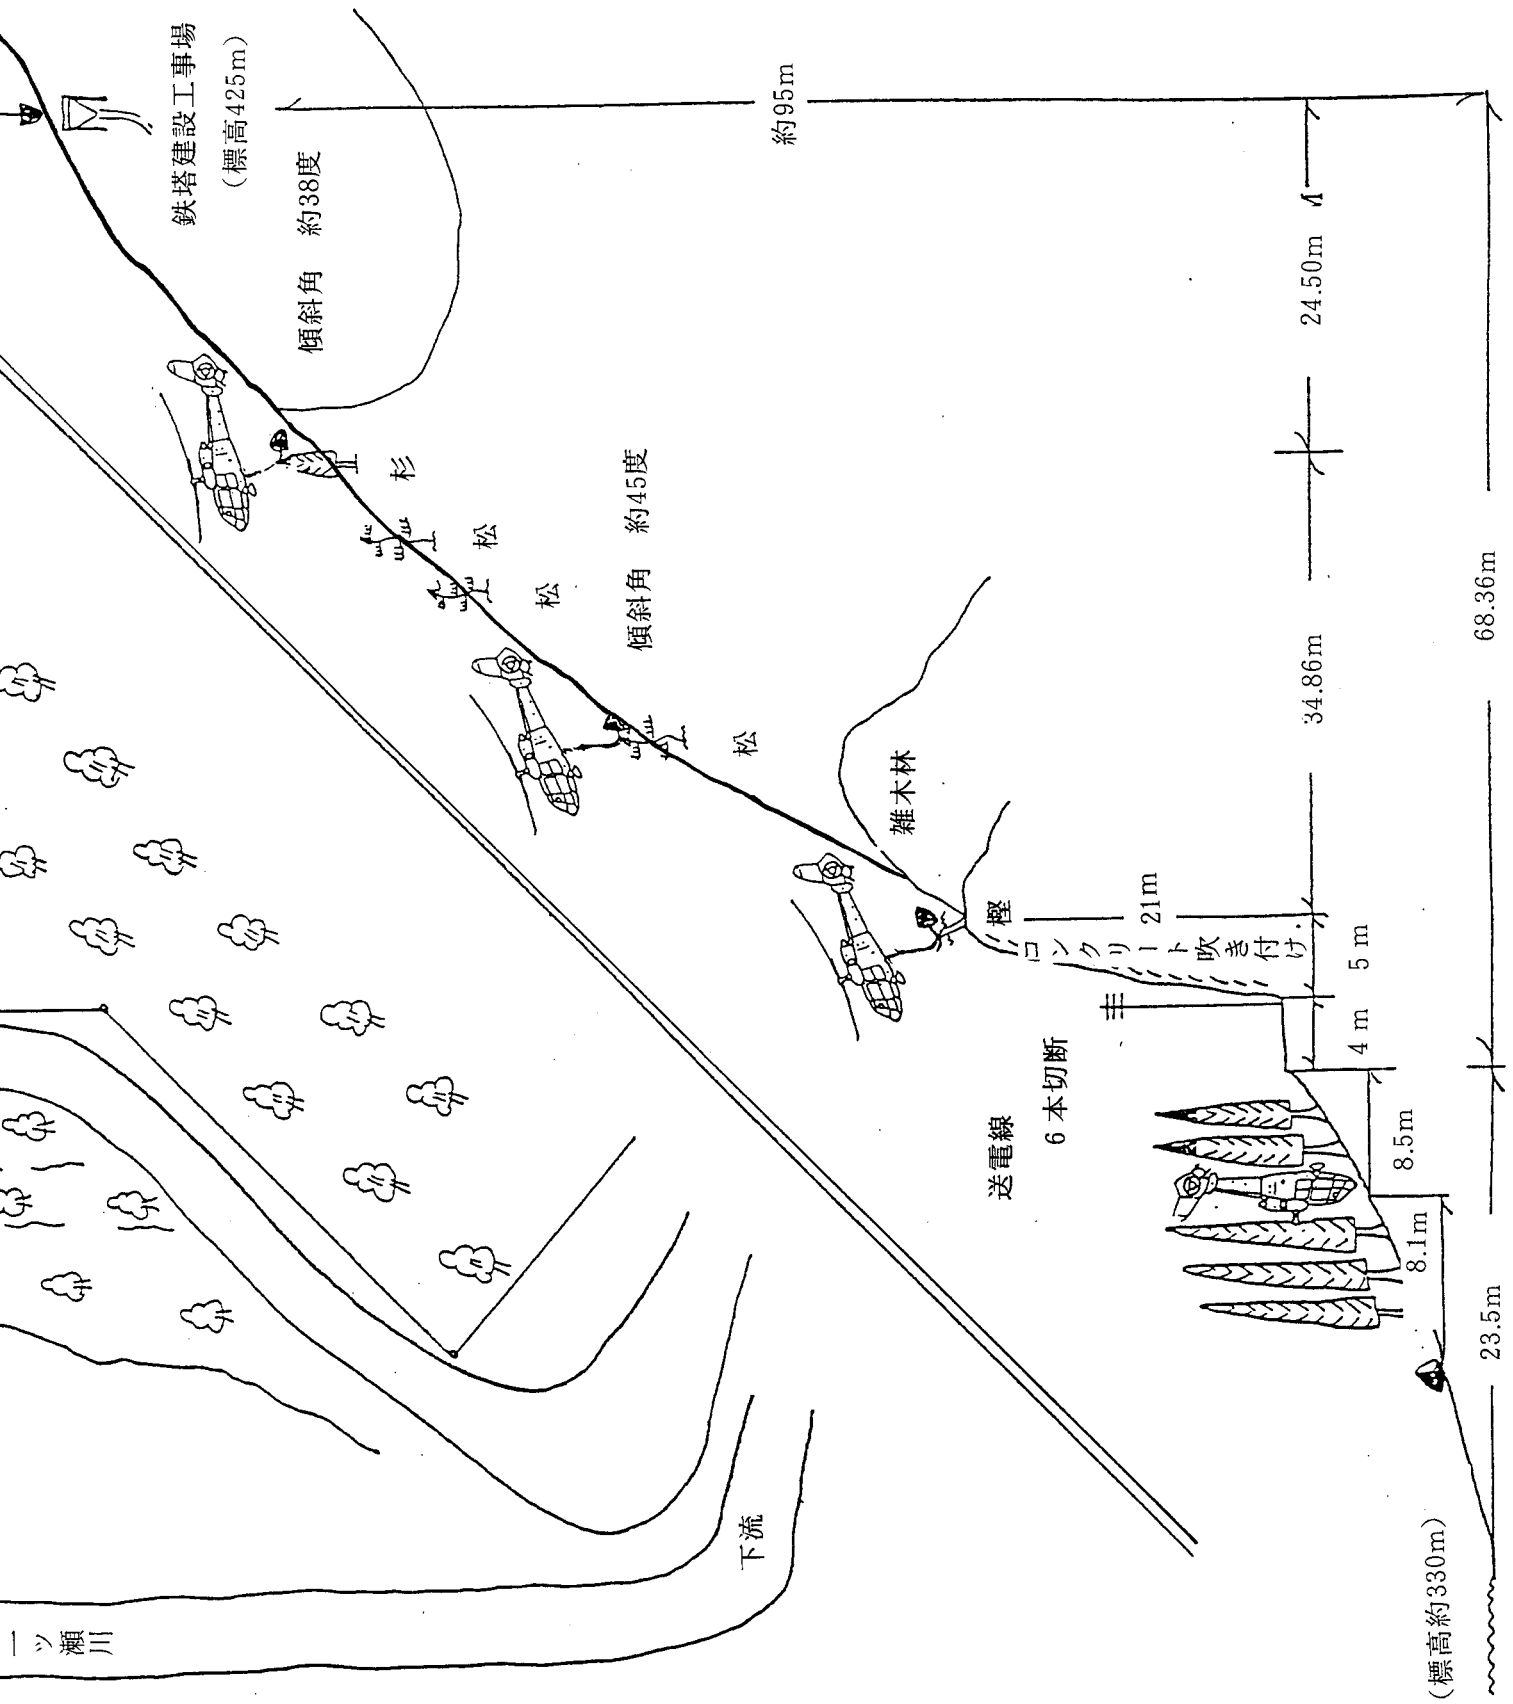
現場見取図

- 3.1.8 機長は、バケットの切り離しについて、機体の沈下から墜落までの間、いつバケットの投下スイッチを押したかわからないと述べている。しかしながら、バケットは機体の墜落地点より更に約10メートル下方に落下しており、またその間で同バケットにより立ち木が十数本切断されているが地上を転がったこん跡もなく、このことから、同バケットは、墜落の直前まで切り離されなかったものと推定される。
