# 航空事故調査報告書

バードマン式チヌーク2S型超軽量動力機

茨城県新治郡出島村

昭和61年3月8日

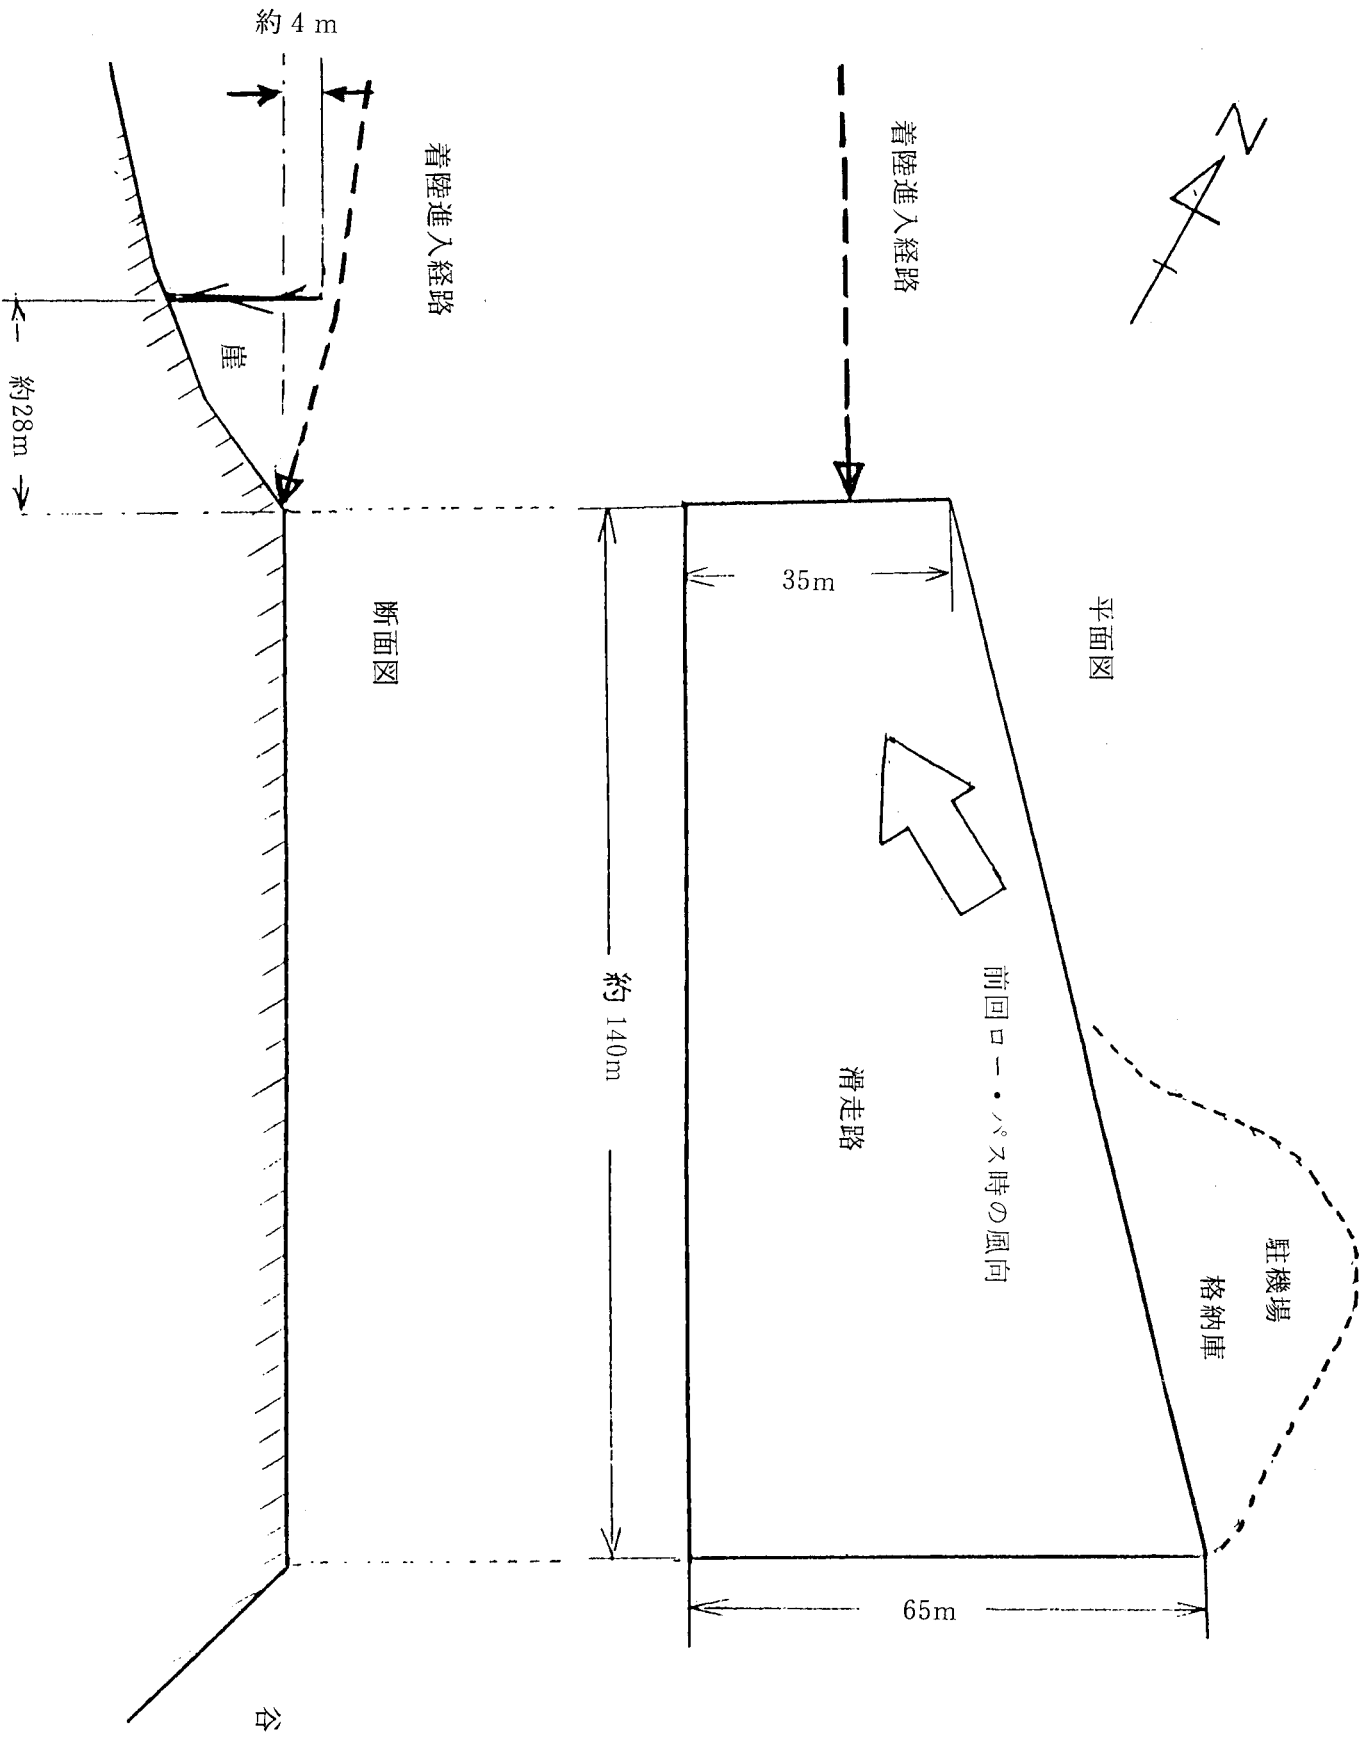
着陸進入経路及び滑走路見取図

チヌーク2Sは、昭和61年3月8日場周飛行のため、茨城県新治郡出島村田伏の丘陵斜面に造成された平坦地(幅：北端35メートル、南端65メートル、長さ：約140メートル、その両端は高さ十数メートルの崖、以下「滑走路」という。)において、機体の整備、点検が行われた後、午前中機長のみが搭乗、滑走路西側の場周経路を一周して、滑走路北側から着陸進入し、滑走路進入端から約40メートルの地点に接地して約60メートル地上滑走後、滑走路南端から約40メートル手前の地点に停止した。

同機が進入経路下の立ち木(滑走路進入端から約28メートル離れた地点に、滑走路延長線上から約4メートル上に突き出ている枯れ木)の約2～3メートル上を通過したところ、急に機体が沈下し始め、機長はパワーを加えたが、機体の沈下は止まらず、滑走路進入端から約1メートル下の崖の雑木の中に機首を突っ込んで停止した。
