# 航空事故調査報告書

ホームビルト三河式HA-500<sub>2</sub>型超軽量動力機

石川県河北郡津幡町

昭和61年5月4日

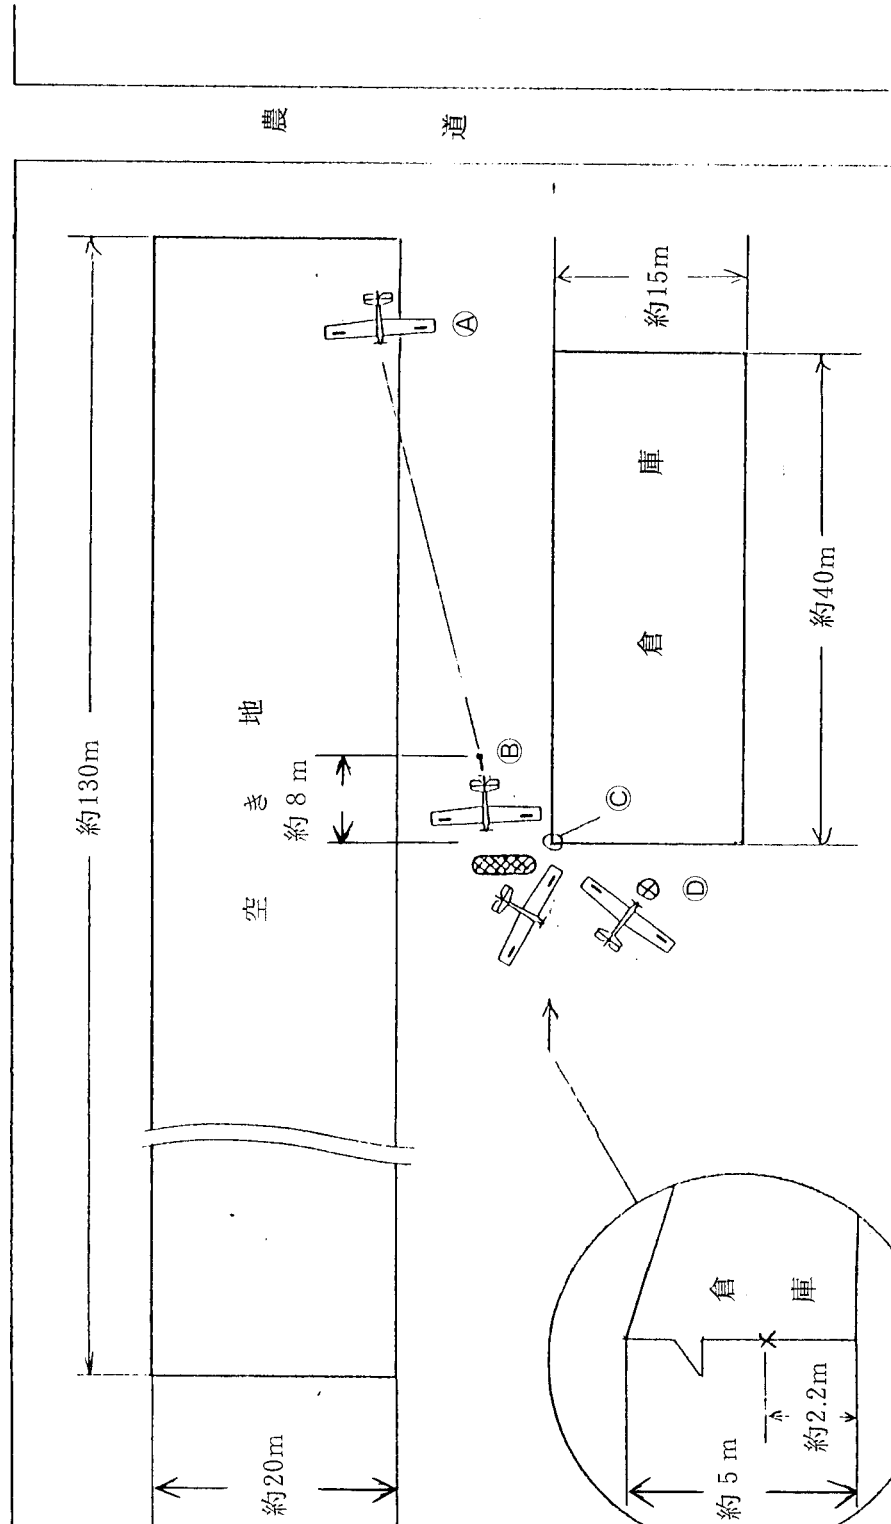
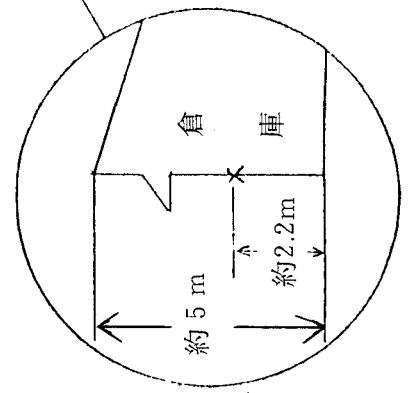
同機は急発進後、約35メートル地上滑走して浮揚し、その直後に空き地の西側に隣接する倉庫の北側端(地上高2.2メートル付近)に左主翼先端が接触し、左へ回頭しながら高さ約1.5メートルのかん木を飛び越えた後、空き地の西側に停止した。

① 発進開始地点

② 浮揚地点

③ 左主翼先端接触点

④ 停止地点

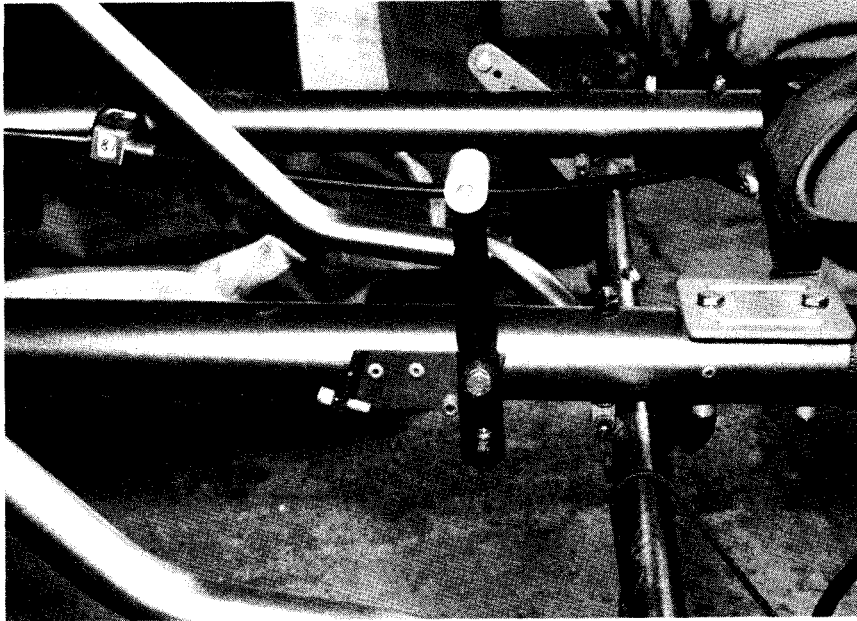
# 写真 1

機長は、エンジンを運転状態(スロットル・レバー：アイドル位置 写真1参照)としたままで座席ベルトを外し、左足を地上に、右足をセンタ・フレームに乗せて中腰姿勢で同ひもを結び直したが、センタ・フレームに乗せた右足を地上に戻しながら着座しようとしたとき、右脚のズボンのすそがスロットル・レバーに引っかかり、同レバーが前方へ動き、エンジン出力が全開状態(写真2参照)となった。

(スロットル・レバー：アイドル位置)

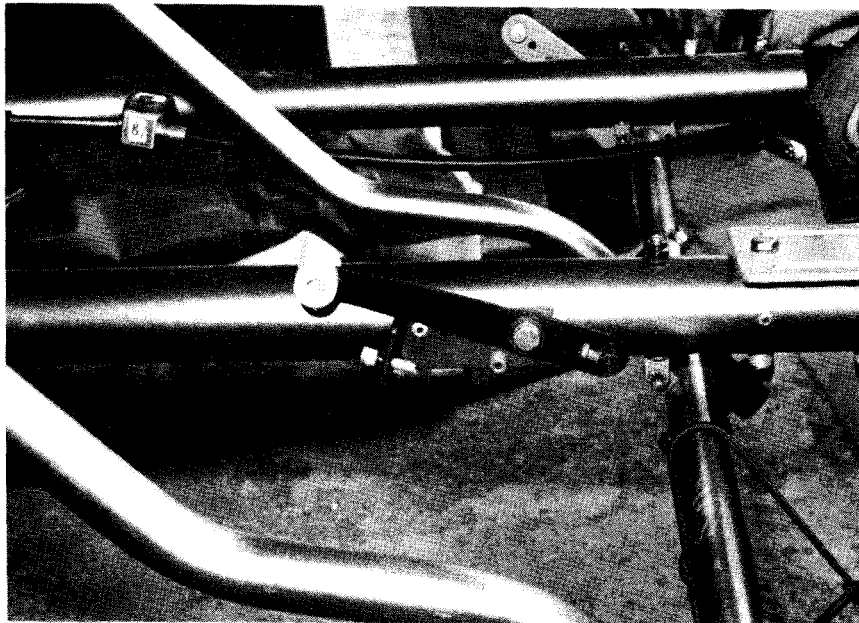
# 写真 2

本事故の原因は、地上滑走訓練開始の直前、同機のスロットル・レバーに機長の右脚のズボンのすそが引っかかり、同レバーがエンジン出力全開の方向へ動かされたため同機が急発進し、その後、十分な修正操作が実施できなかったことによるものと推定される。

(スロットル・レバー：全開位置)
