航空事故調査報告書

クイックシルバー式MXⅡ型超軽量動力機

茨城県新治郡八郷町

昭和60年8月25日

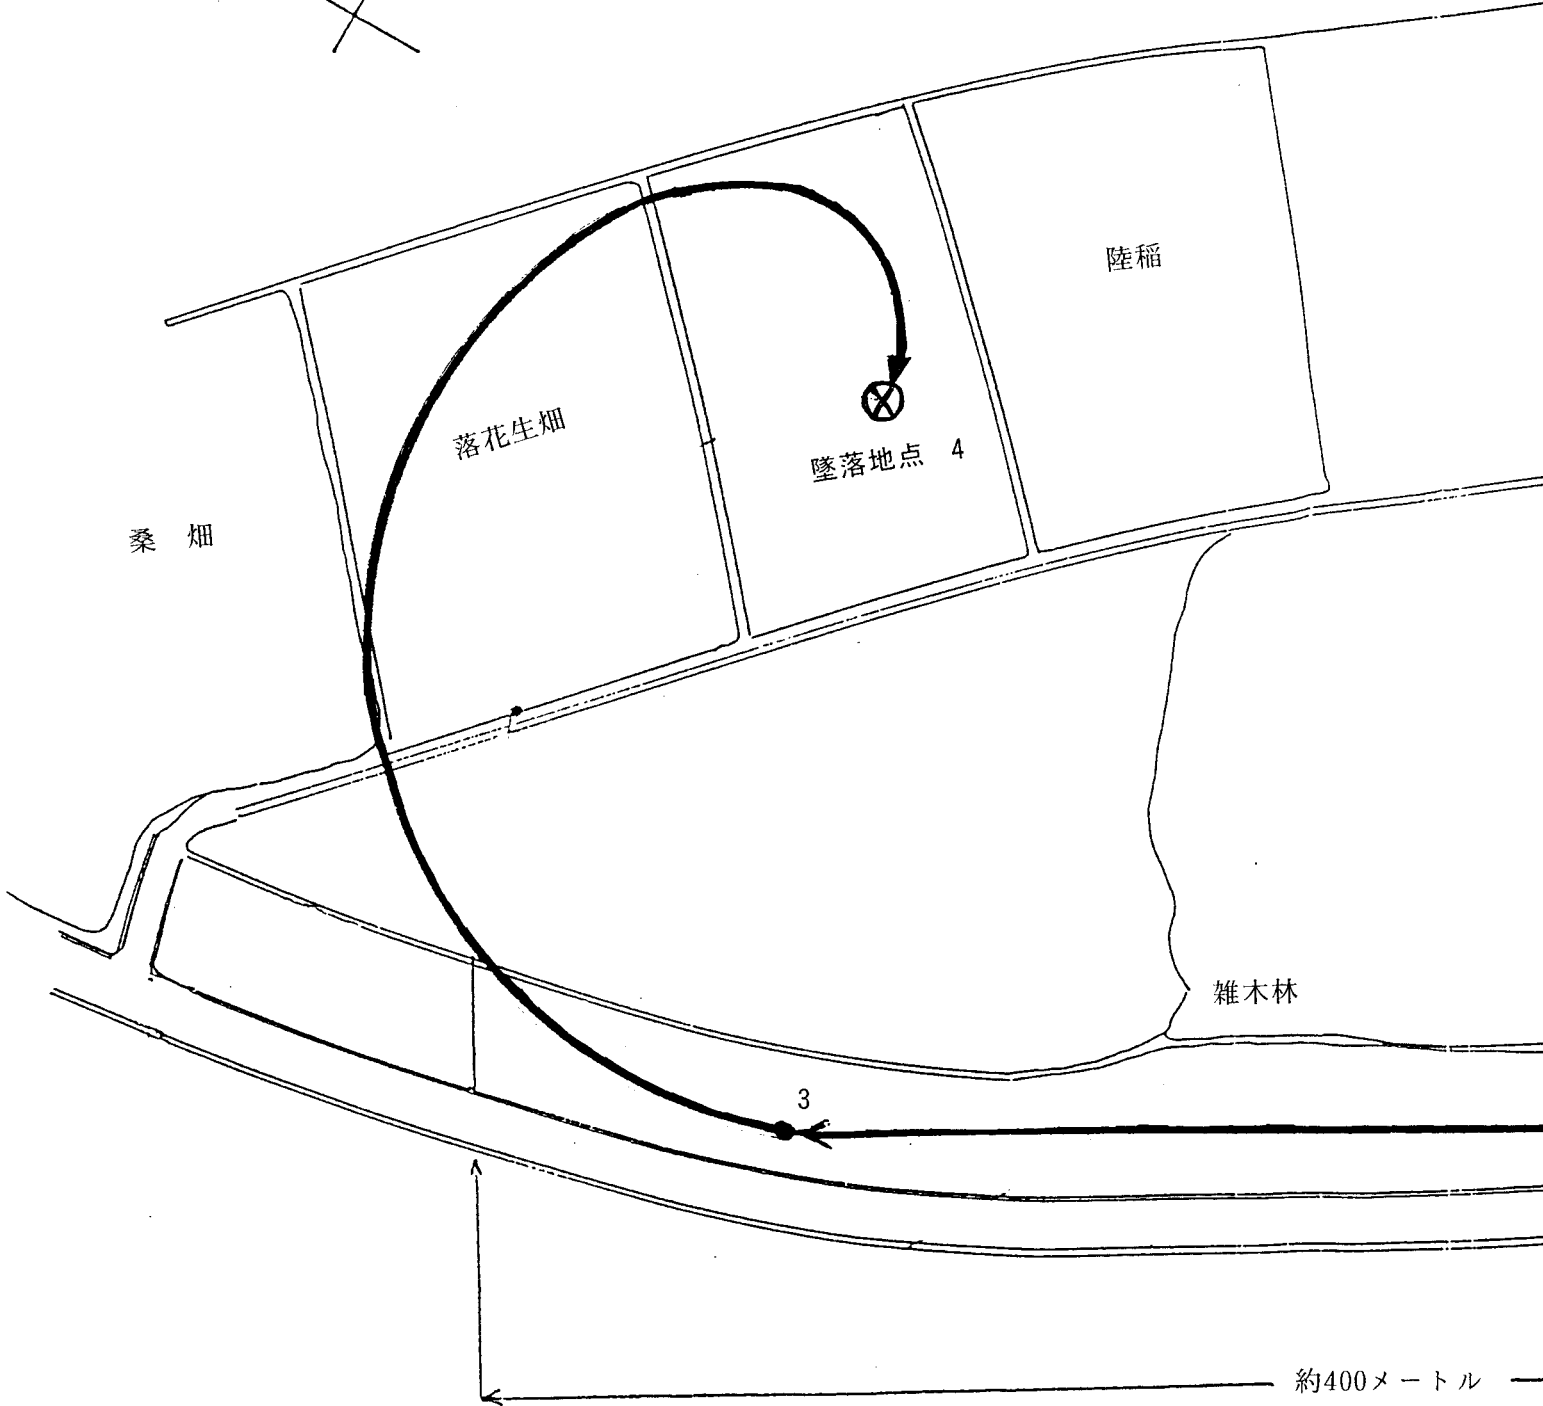
事故現場見取図

16時28分ごろ、機長が左席、同乗者が右席に搭乗して、同格納庫から十数メートル離れた会員所有の空き地(長さ約400メートル、幅約27メートル)の南端から、北へ向かって約90メートル滑走後、離陸した(付図参照)。

機長の口述によれば、機長は浮揚した同機が約10メートルの高度に達した際、上昇角の増加を図るため、北東からの風に正対するように右旋回を行った。その後機長は引き続きダウン・ウインド・レグに入るため、右旋回を継続していたが、そのうち機体が更に右に傾くとともに降下したので、とっさに操縦桿を左に一杯操作したものの、姿勢は回復せず、離陸滑走開始地点の北々西約350メートルの畑に墜落したとのことであった。
