航空事故調査報告書 (62-5)

航空事故調査報告書

ムーニー式M20F型 JA3761

高知空港

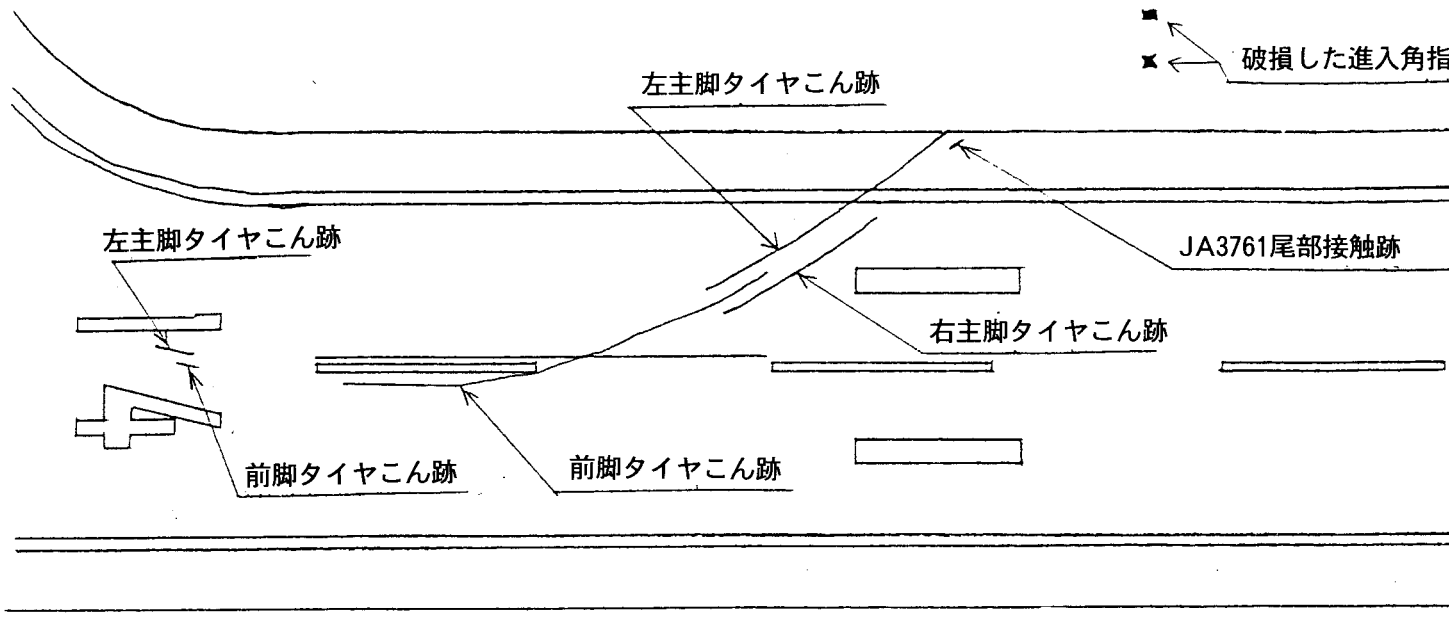
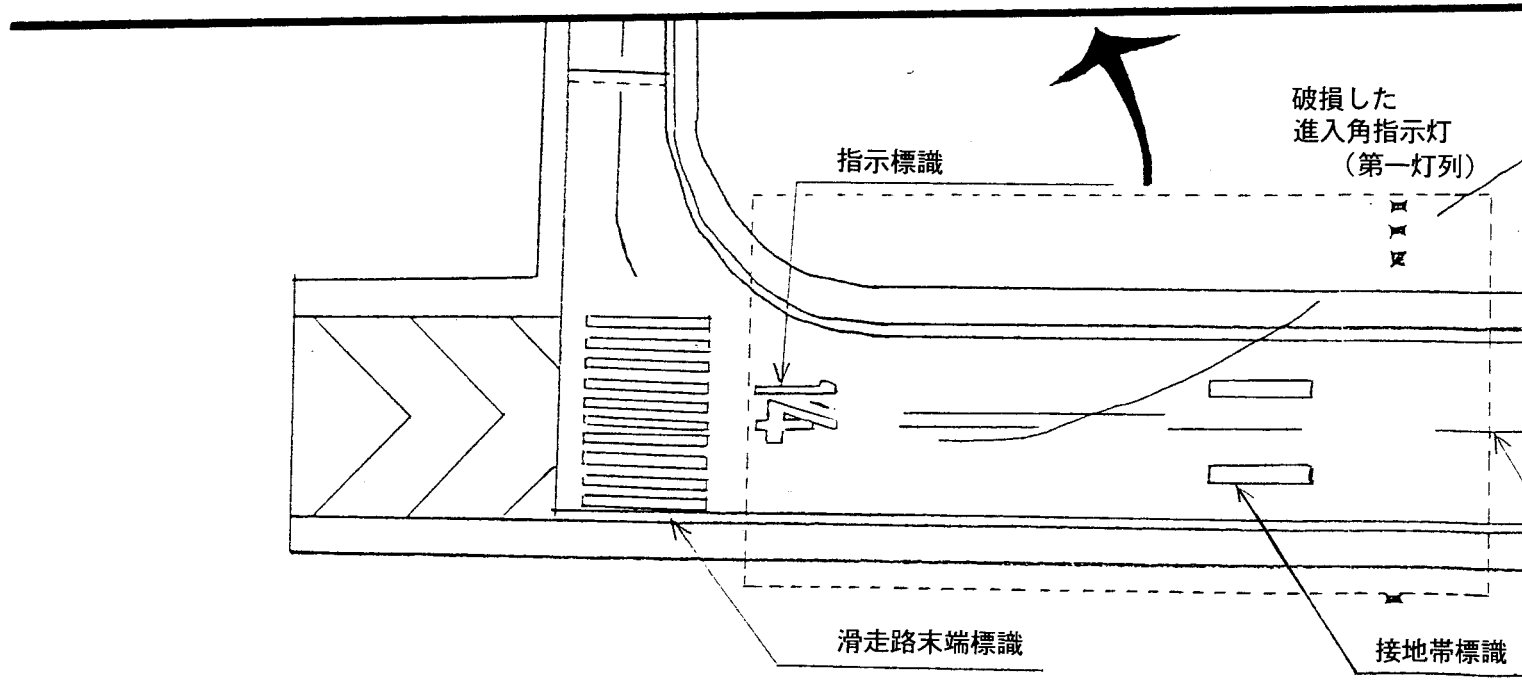
JA3761事故現場見取図

滑走路14の最終進入でフラップをフル・ダウンした。着陸速度は毎時約75マイルで、滑走路14の指示標識付近に接地した後、同機の機首が左に振られて、目前に進入角指示灯が見えたので、これを避けようとして、フル・パワーにしたが、滑走路を逸脱し、付図に示す経路で走行した後、誘導路(A-4)へ乗り上げ停止した。

3.1.7 機長は再接地した時点で、目前に進入角指示灯が迫ってきたので、これを避けようとしてパワーを入れたが、同機は若干浮上したのみで、滑走路を逸脱し、次いで進入角指示灯が迫ってきたので、これを避けようとしてパワーを入れたが、同機は若干浮上したのみで、滑走路を逸脱し、次いで同灯を進入角指示灯に接触して同灯を破損した後、誘導路(A-4)に達し、誘導路灯を破損して停止したものと推定される。
