航空事故調査報告書

日本航空株式会社所属

パイパー式PA-23-250型 JA5259

仙台空港

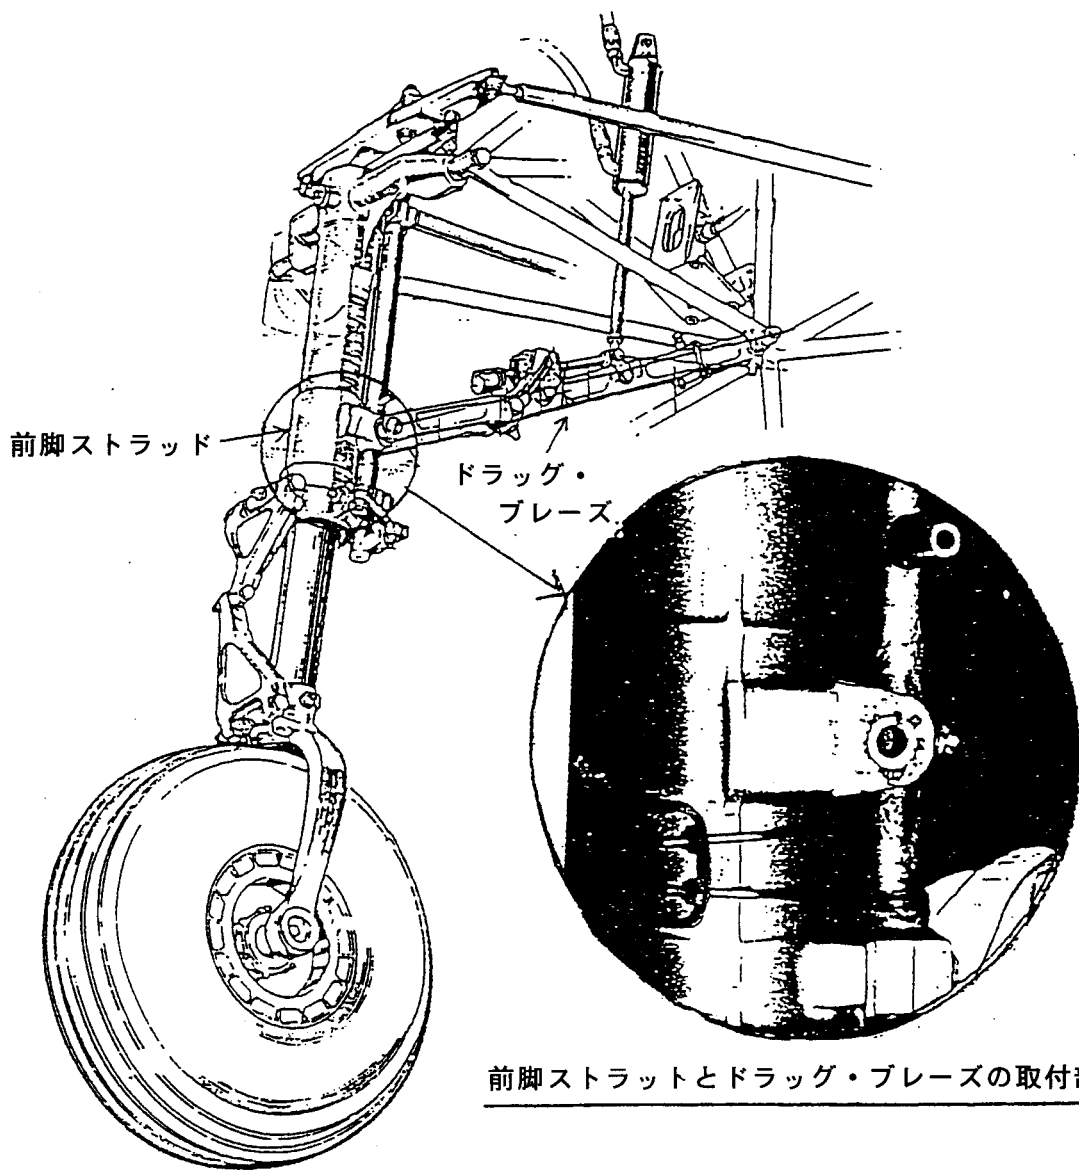
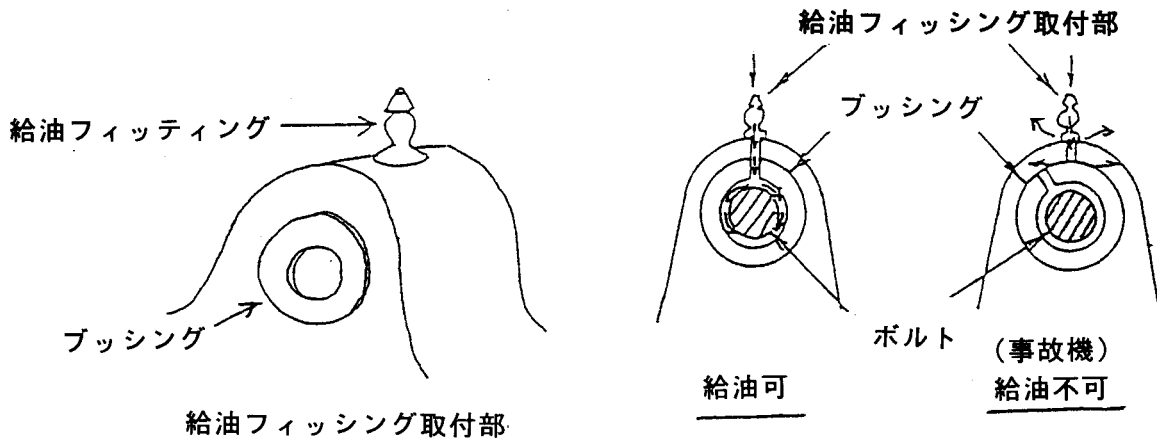
- (1) 前脚作動システムのリンク機構の寸法計測、装備品取付部の点検及び機能部品の作動試験を実施した結果、事故に直接関係する不具合が認められなかった。
- (2) 脚位置指示装置及び脚警報装置の作動試験を実施した結果、異常は認められなかった。
- (3) 前脚作動システムを構成する装備品について、ベンチ・チェック及び一部分解調査を実施した結果、前脚ストラットとドラッグ・ブレースの結合部にある2個のベアリングのうち1個に、ブッシングが緩んで回転したため、ブッシングの給油孔と給油フィッティング孔の関係位置がずれ、油路がふさがれ、潤滑不足となる不具合が確認された。その他は異常は認められなかった(付図参照)。

- (4) 前述した前脚とドラッグ・ブレースの結合部において、低温状態でのトルク増を確認するためドラッグ・ブレースの回転トルクを計測した結果、常温(約20度C)においては2.5～5インチ・ポンドであり、-12度Cにおいては5～11インチ・ポンドであった。

3.1.7 2.8.1項に前述のとおり、前脚ストラットとドラッグ・ブレースの結合部が潤滑不足になるという不具合があった。しかしながら、同部位のブッシング及びボルトには腐食はなく、スムーズに回転すること、また、低温状態(−12度C)における回転トルクは11インチ・ポンドであり、このトルクがドラッグ・ブレースを介して前脚作動筒に及ぼす負荷は約2.9ポンドと算定され、微少であるところから、この不具合によって、系統の作動油圧が上昇し、前脚がダウン・ロックに入る前にディテント・リリース・プレッシュャに達したものととは考えられない。

3.1.8 前脚ストラットとドラッグ・ブレースの結合部で、不具合のあった部位のブッシングとボルトの間にグリースが行きわたらないため、その間げきに侵入した水分が凍結し、この部位を回転させる負荷が増加するという可能性も考えられるが、事故発生までに高度1,000フィート以下で5回の連続離着陸訓練を実施し、その間、脚は正常に作動しており、事故当時、気温8度C、露点温度−1度Cで、滑走路は乾燥状態であったこと等から、同部位が凍結したものととは考えられない。
