# 航空事故調査報告書

ホームビルト三河式HA-500<sub>2</sub>型超軽量動力機

鹿児島県大島郡伊仙町(徳之島)

昭和60年7月23日

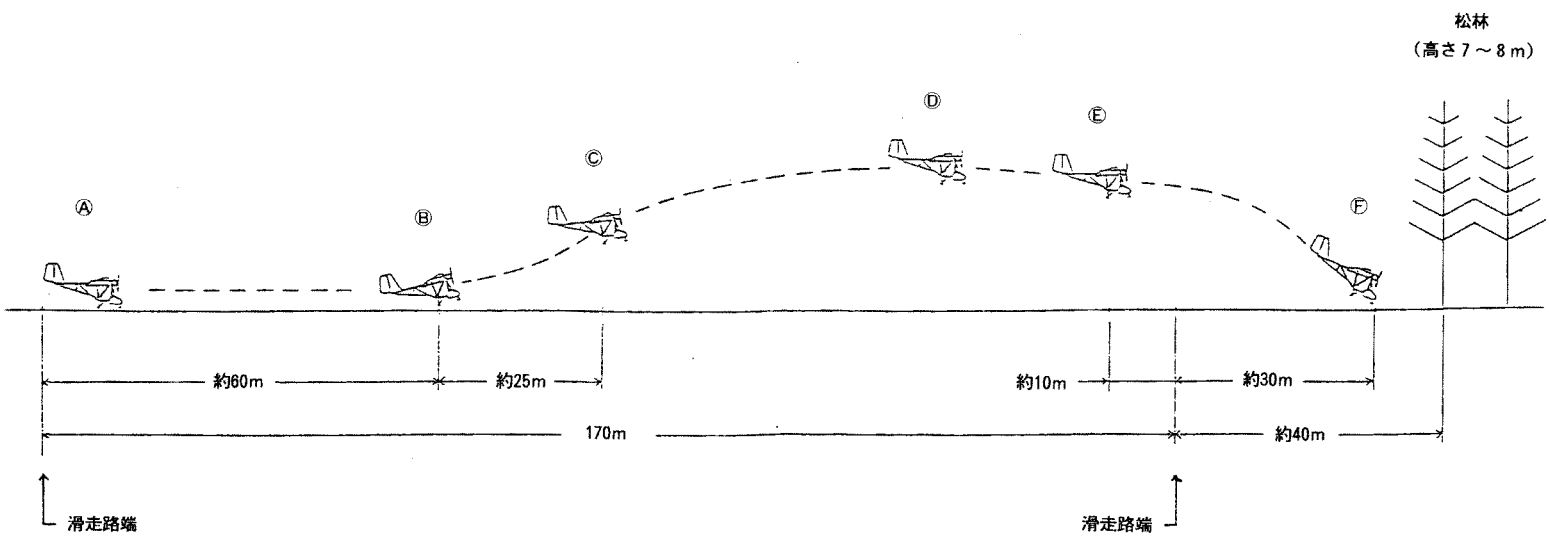
# 推定ジャンプ飛行図

本事故の原因は、機長がジャンプ飛行に際し、高度5～6メートルに浮揚後、同機をエンジン低出力状態のまま、水平飛行姿勢を保持していたため、その間機速が減少し、失速に陥ったことによるものと推定される。

- Ⓐ：離陸滑走開始地点
- Ⓑ：飛行機浮揚地点（速度約60キロメートル／時）
- Ⓒ：高度約3メートル（エンジン出力が60パーセント程度に絞られた。）
- Ⓓ：高度5～6メートル（約60パーセントのエンジン出力を徐々に絞り始めた。）
- Ⓔ：高度約5メートル（エンジン出力は40パーセント程度であった。）
- Ⓕ：墜落地点
