航空事故調査報告書

関宿グライダークラブ所属

シュワイザー式SGS1-26E型JA2160

昭和60年7月27日

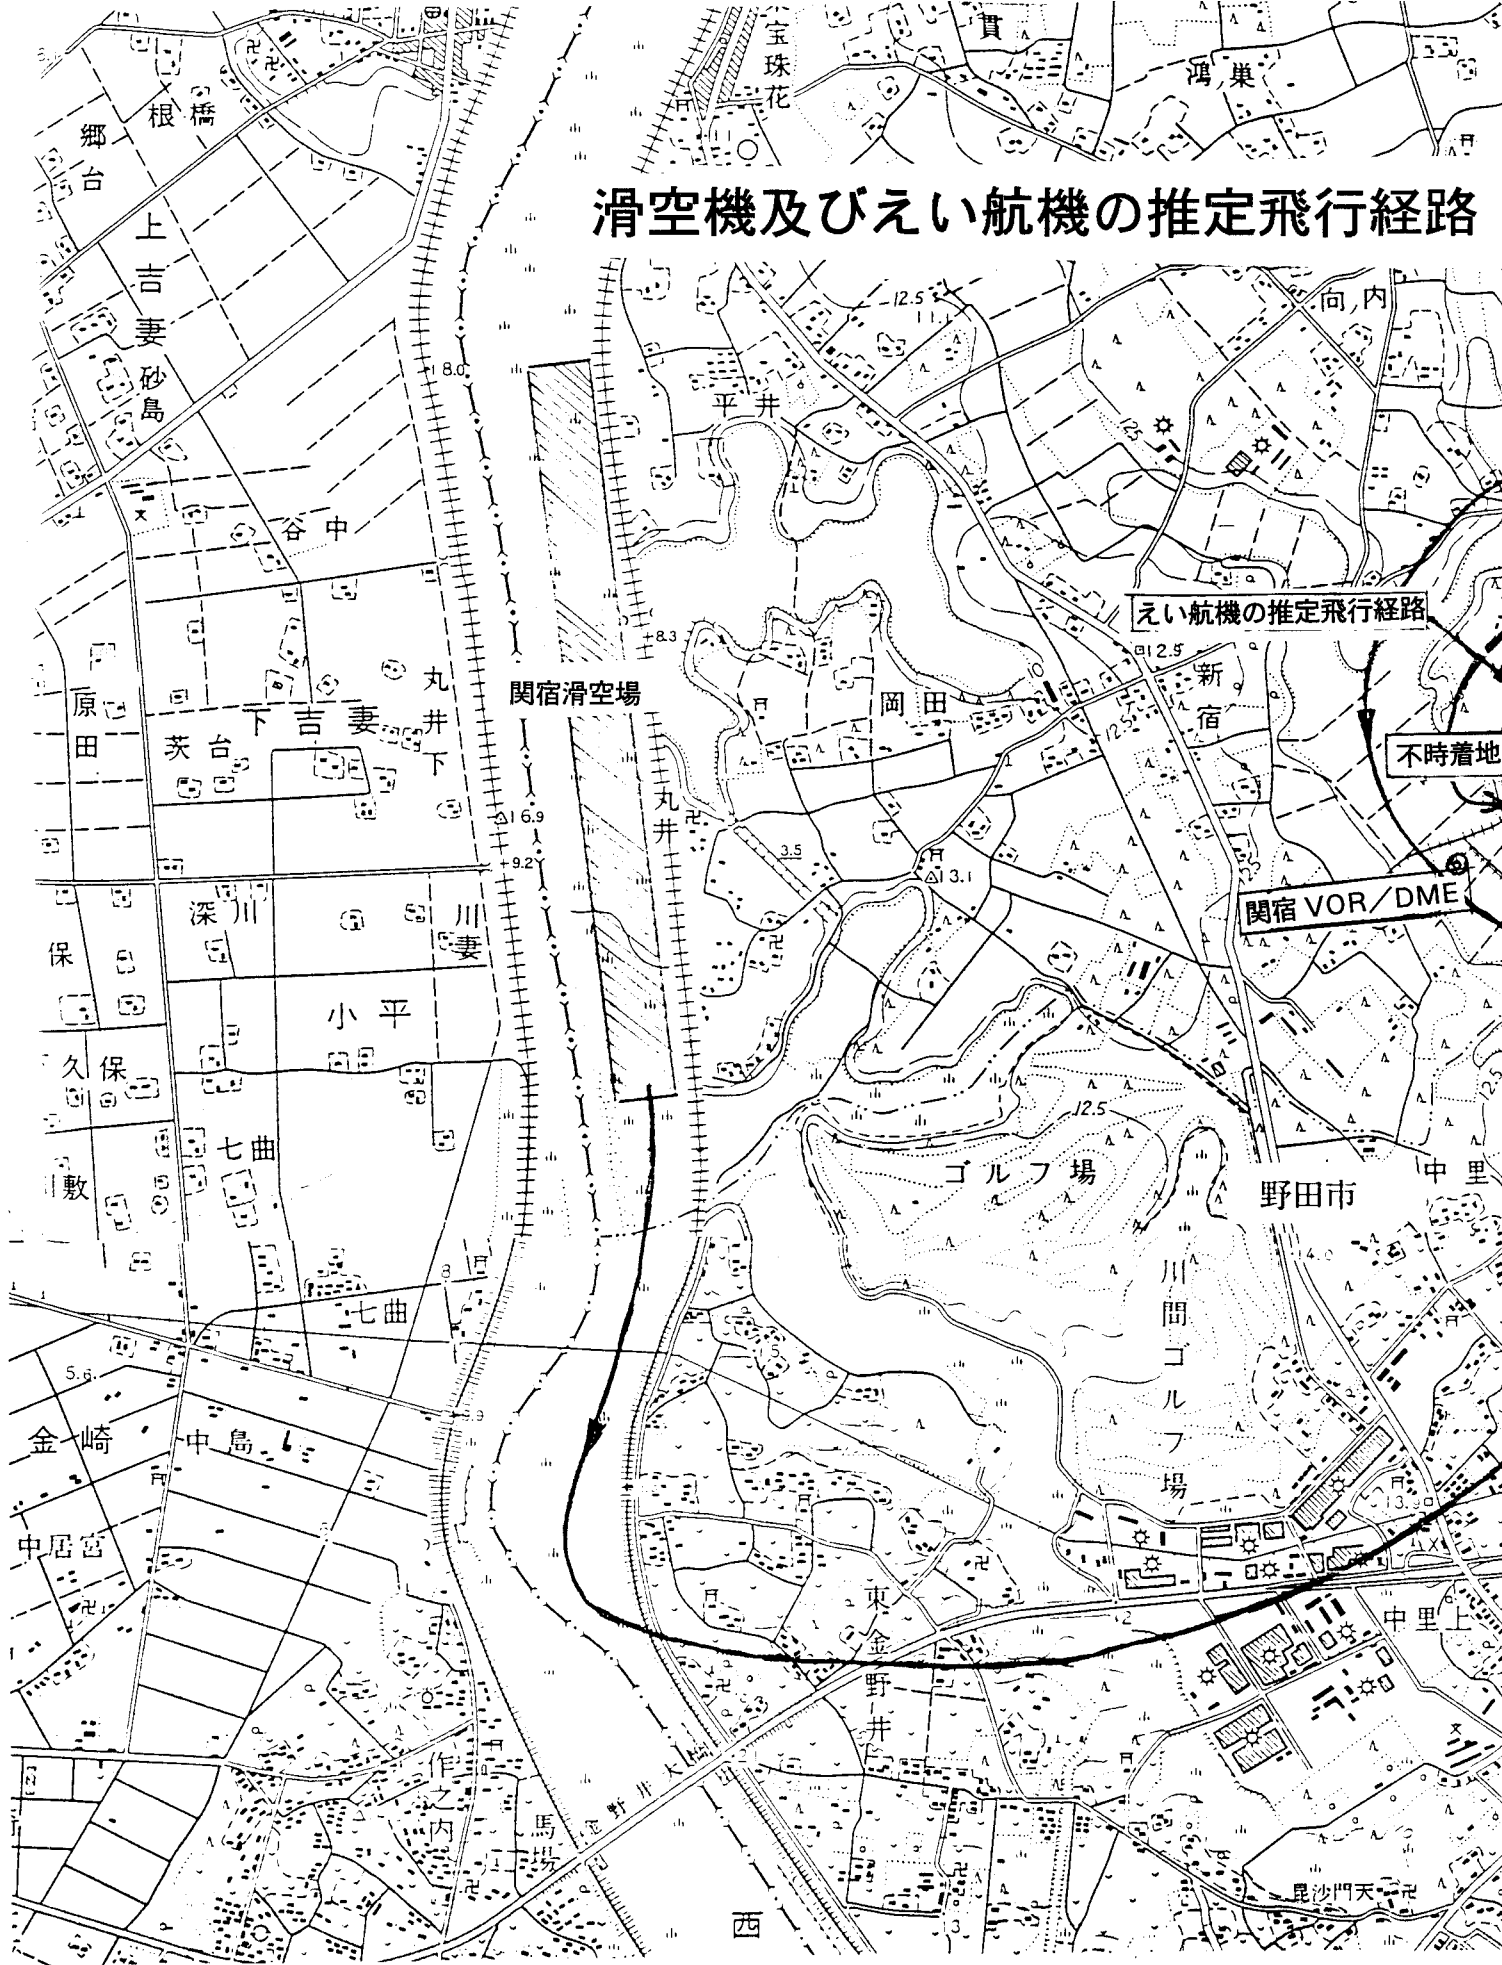
滑空機及びえい航機の推定飛行経路

JA2160(以下「滑空機」という。)は、昭和60年7月27日13時43分ごろパイパー式 PA-18-150型 JA3101(以下「えい航機」という。)にえい航されて関宿滑空場を離陸した。えい航機には、機長のほかカメラマン1名が搭乗し、離脱後の滑空機を撮影する計画であった。両機は離陸後約4分で対地高度約600メートルに上昇し、滑空機側でえい航ロープを外して離脱した(付図-1参照)。その後の両機の飛行経過は、両機の機長の口述によれば次のとおりであった。

垂直尾翼の破損によって方向の維持が困難になった滑空機の機長は、同機の姿勢を水平に保つことに専念し降下を続けた。同機は緩やかに数回旋回した後、関宿 VOR/DME 近くの空き地へ不時着し、約25メートル滑走して停止した。不時着時刻は、13時54分ごろであった。

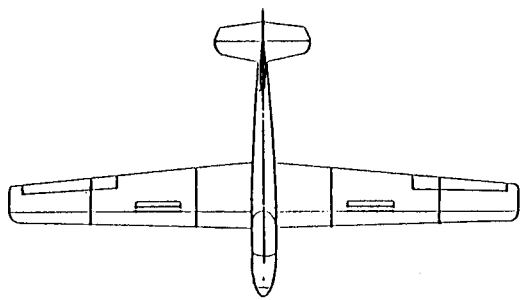
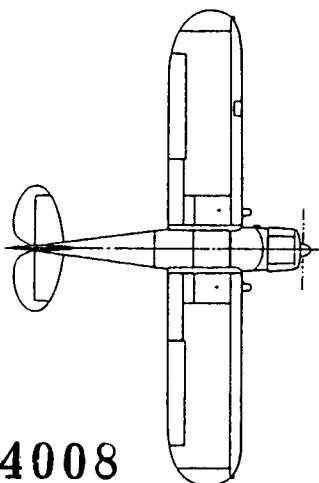
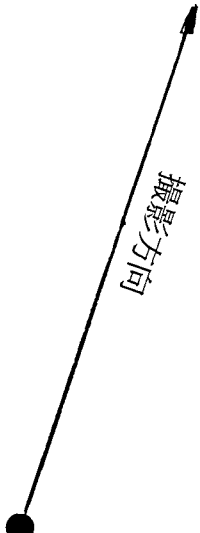
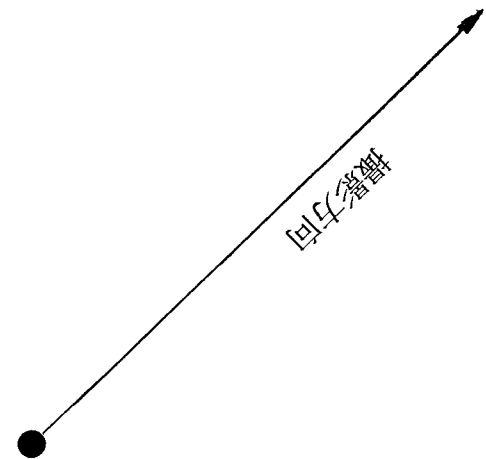
滑空機とえい航機の相対位置

滑空機の機長は、飛行前の打ち合わせに従って離脱後、そのまま時速約60キロメートルで直進飛行し、えい航機からの撮影を待った。えい航機の機長は、左旋回を行って滑空機の右後方から接近し並行に飛行しながらカメラマンに写真を撮影させようとしたが、滑空機の飛行経路への接近が早過ぎると感じた。このため、えい航機の機長はフラップを下げエンジン出力を減少させたが行き足が止まらず、えい航機は滑空機の前方上空を横切ってしまった(付図-2参照)。

これらの値から、滑空機とえい航機の相対位置図を作成した(付図-2参照)。

- 3.2.3 両機の調査結果から、両機は事故発生まで異常はなかったものと認められる。
- 3.2.4 えい航機は、滑空機の離脱後左旋回を行って滑空機の右側から接近し、そのまま付図-2の相対的な飛行経路で滑空機の前方上空を横切ったものと推定される。
- 3.2.5 えい航機が滑空機の飛行経路の前方上空を横切ったことは、えい航機の機長が撮影飛行に不慣れであったため、滑空機への接近速度が早過ぎ、この際の減速及び方向変更が遅れがあったことによるものと推定される。
- 3.2.6 えい航機は、滑空機の飛行経路の前方上空を横切った後、えい航ロープの先端付近を滑空機の垂直尾翼にからませて破損し、これを左側に倒壊させたものと認められる。
- 3.2.7 えい航機の機長は、滑空機の垂直尾翼の破損を視認し、滑空機の機長に無理な操縦を行わないよう適切な指示を与えたものと認められる。
- 3.2.8 滑空機の機長は、垂直尾翼の破損後の降下中、急旋回等の無理な操作を行わなかったため、無事に着陸できたものと推定される。

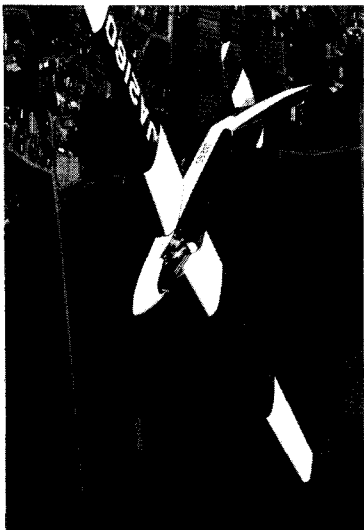
写真1

滑空機の垂直尾翼が破損されるまでに、えい航機のカメラマンにより3枚の写真が撮影されていた(付図-2の写真参照)。これらの写真をもとに滑空機とえい航機の相対位置の解析を行った。

写真番号	X軸の距離 メートル	Y軸の距離 メートル	Z軸の距離 メートル
1	17.8	-16.8	7.9
2	23.6	-7.2	12.6
3	27.5	0.8	12.5
