航空事故調査報告書
読売新聞社所属
三菱式MU-300型 JA8246
新潟県佐渡郡相川町
昭和61年7月23日

昭和62年9月30日
航空事故調査委員会議決

読売新聞社所属三菱式 MU-300型 JA8246は、昭和61年7月23日、新潟空港への VOR・ILS進入訓練の目的で、新潟空港に向けて飛行中、消息を絶ち行方不明となった。

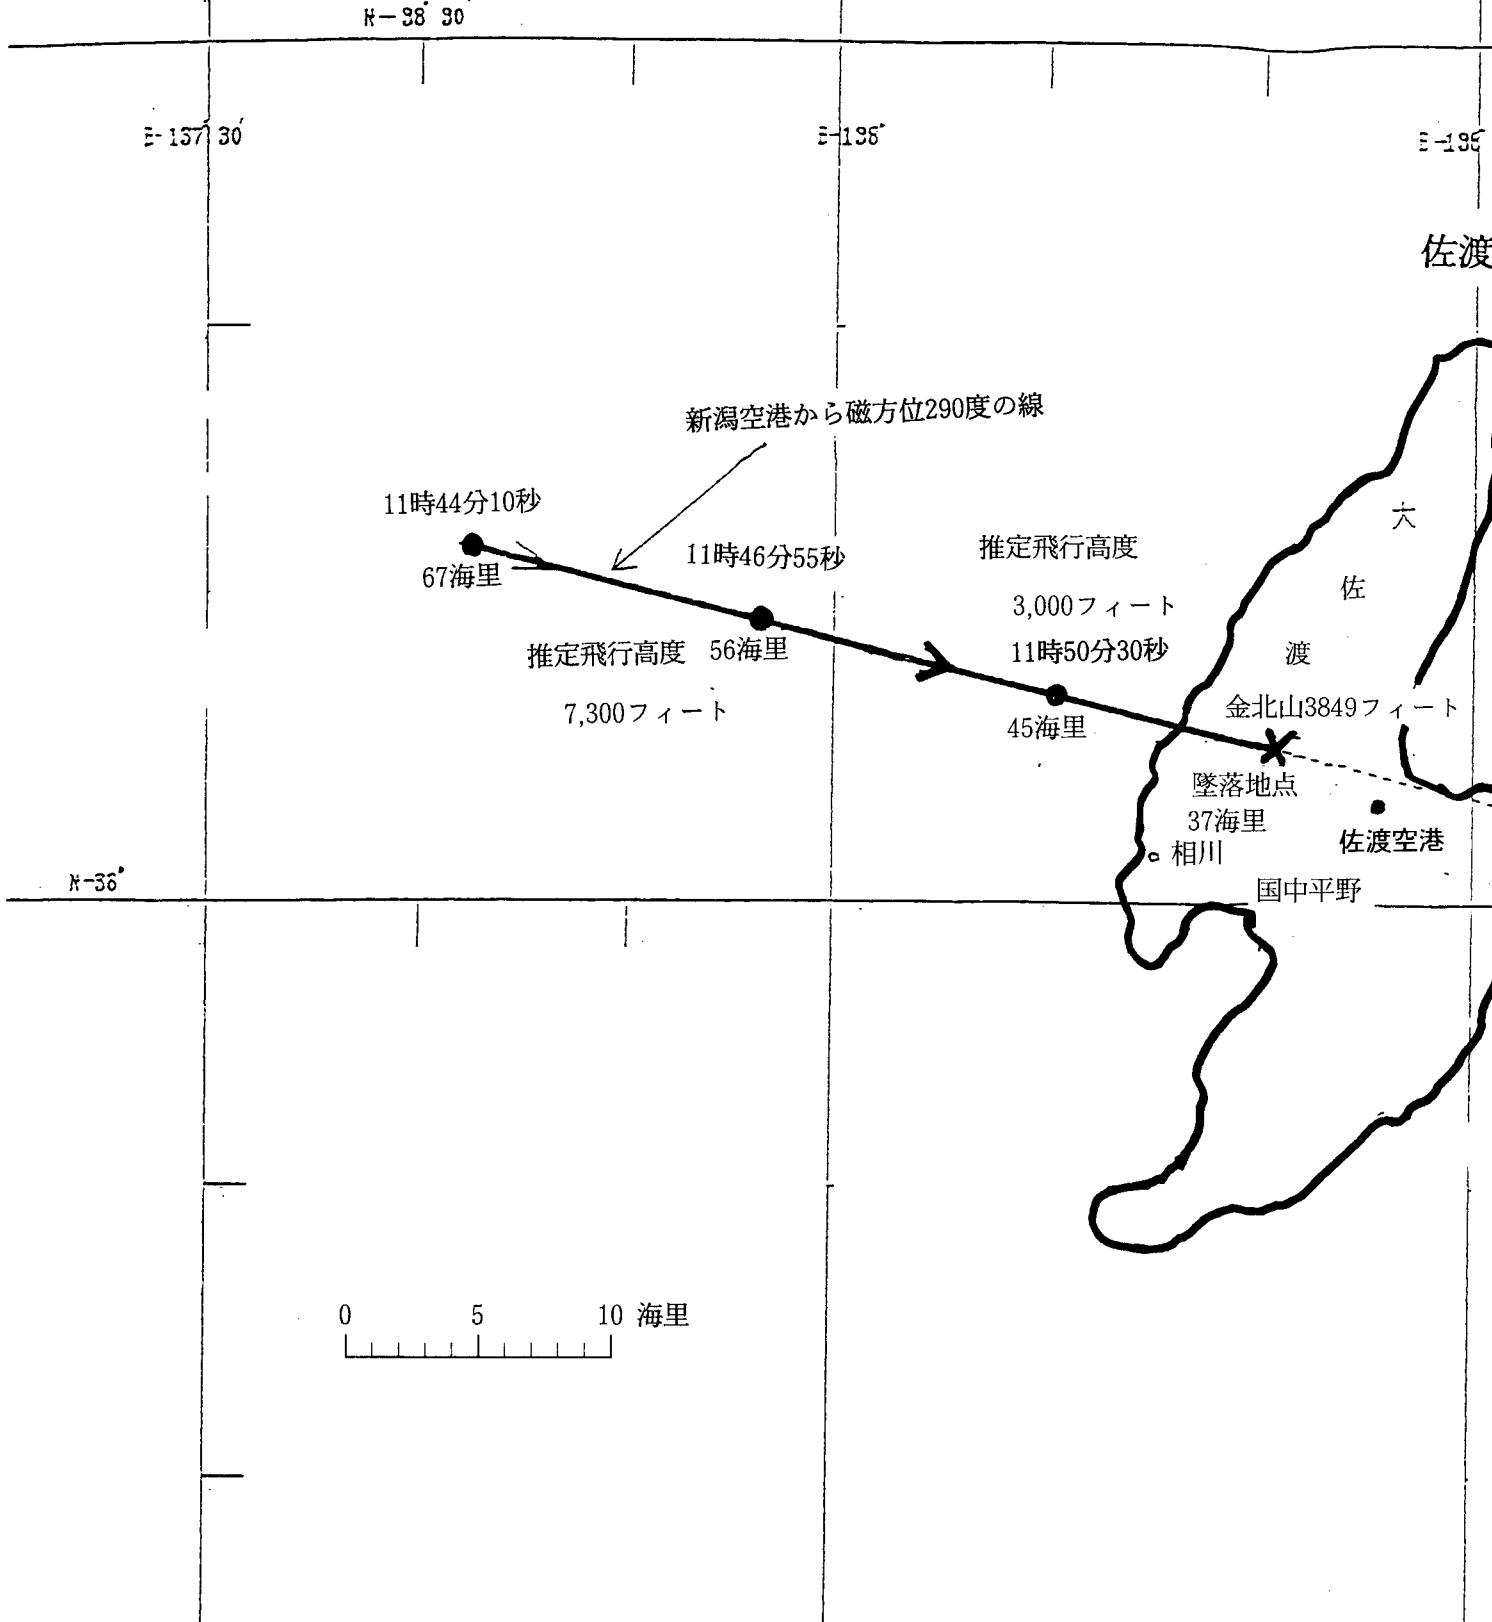
推定飛行経路図

一方、同機の墜落現場は、新潟空港から磁方位で290度、37海里であり、同機に装備されていた2台のラジオ・マグネチック・インジケータのコンパス・カードは、共に約110度の方位を指示して固着していた。

これらのことから、佐渡島の南西空域での訓練を終了した同機は、新潟アプローチに対して上述の「新潟空港の北西67海里」と位置通報したころには、新潟空港へ向かって約110度のコースを飛行していたものと推定される。

- 3.1.8 同機の墜落地点は標高約3,000フィートの地点であり、現場付近の樹木の切断状況から、同機は機首方位約110度のほぼ水平姿勢で衝突したものとみられる。また、新潟空港への VOR・ILS 進入方式によると、新潟 VORTAC の最低局上通過高度は3,000フィートであることから、同機は、11時50分30秒に「新潟空港より45海里、高度3,000フィート」と位置通報したころ、即ち事故現場の手前約8海里と推定される地点からは、高度3,000フィートの水平飛行状態にあったものと推定される。
