# 航空事故調査報告書

ベンセン式B-8型ジャイロ・プレーン

福島県耶麻郡猪苗代町

昭和61年11月9日

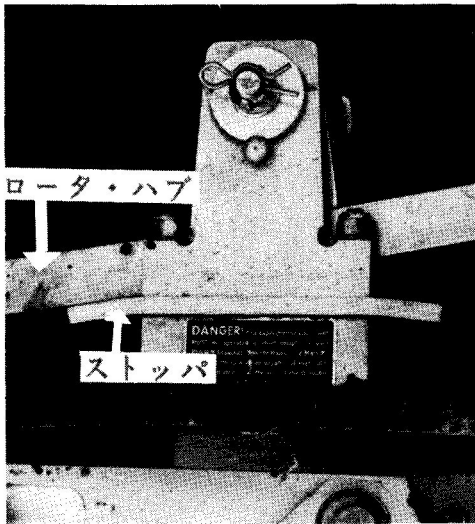
変形した部品

3.1.2 機長が所属していたクラブ員の口述によれば、同機は昭和60年10月及び昭和61年4月の2回のレジャー飛行で着陸の際に機体を損傷しており、その損傷部位は、降着装置、キール、マスト、ロータ・ブレード及びロータ・ハブ・ドループ・ストッパであり、これら部品の交換及び修理のうち、変形したロータ・ハブ・ドループ・ストッパ(付図1参照)については交換が行われなかった。また、これらの修理に合わせて、エンジンがマッカーラー式からロータックス式に換装され、これに伴いエンジン・マウントの改造及び同取付位置の変更を実施するとともに、プロペラも以前のものより直径が約4センチメートル大きいものに交換された。さらに、同プロペラは昭和61年9月下旬のレジャー飛行の際、エンジン・ラジエータのキャップの締め忘れから、外れた同キャップがプロペラに当たり、プロペラの先端にひび割れ(7~10センチメートル・2箇所)及び打痕(直径2センチメートル深さ1ミリメートル・1箇所)が生じ、エンジンに振動が発生したため、応急的に接着剤により修理されていた。

3.1.3 同機のオペレーション・マニュアルによれば、ロータ・ブレードとプロペラとの最小間隔は12.5センチメートルであるが、同機の使用していたプロペラは従来のものより4センチメートル長く、また、ロータ・ハブ・ドループ・ストッパが約5度下側に変形していたことから、この場合のロータ・ブレードとプロペラとの間隔は4~6センチメートルであったものと推算される。このことから、ロータ・ブレードに大きな振動等が発生すれば、ロータ・ブレードがプロペラに接触する可能性は極めて大きいものと推定される。

# ロータ・ハブ・ドループ・ストップの変形状況

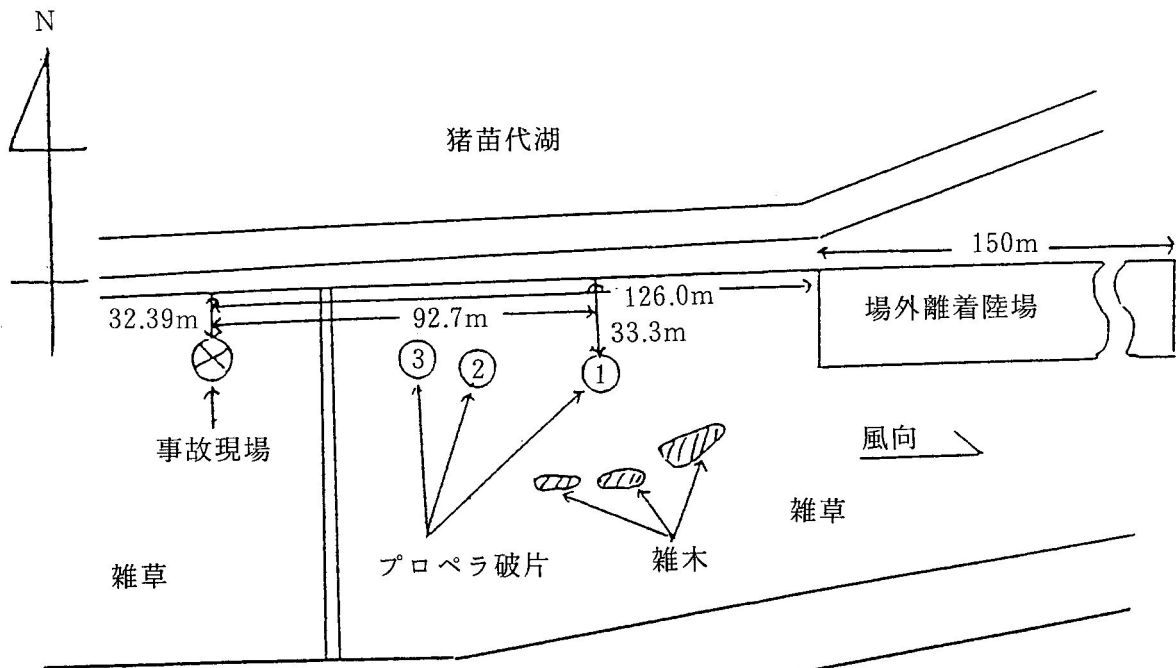
## 残骸分布の状況

3.1.4 回収したロータ・ブレードにはプロペラと接触したと見られる明瞭な痕跡があることから、同機は、ロー・パスから上昇し水平飛行に移行して間もなく、ロータ・ブレードとプロペラが接触して破損し、揚力を失ったことにより墜落したものと推定される。
