航空事故調査報告書

大洋航空株式会社所属

セスナ式172Nラム型JA3791

山梨県大月市小金沢山

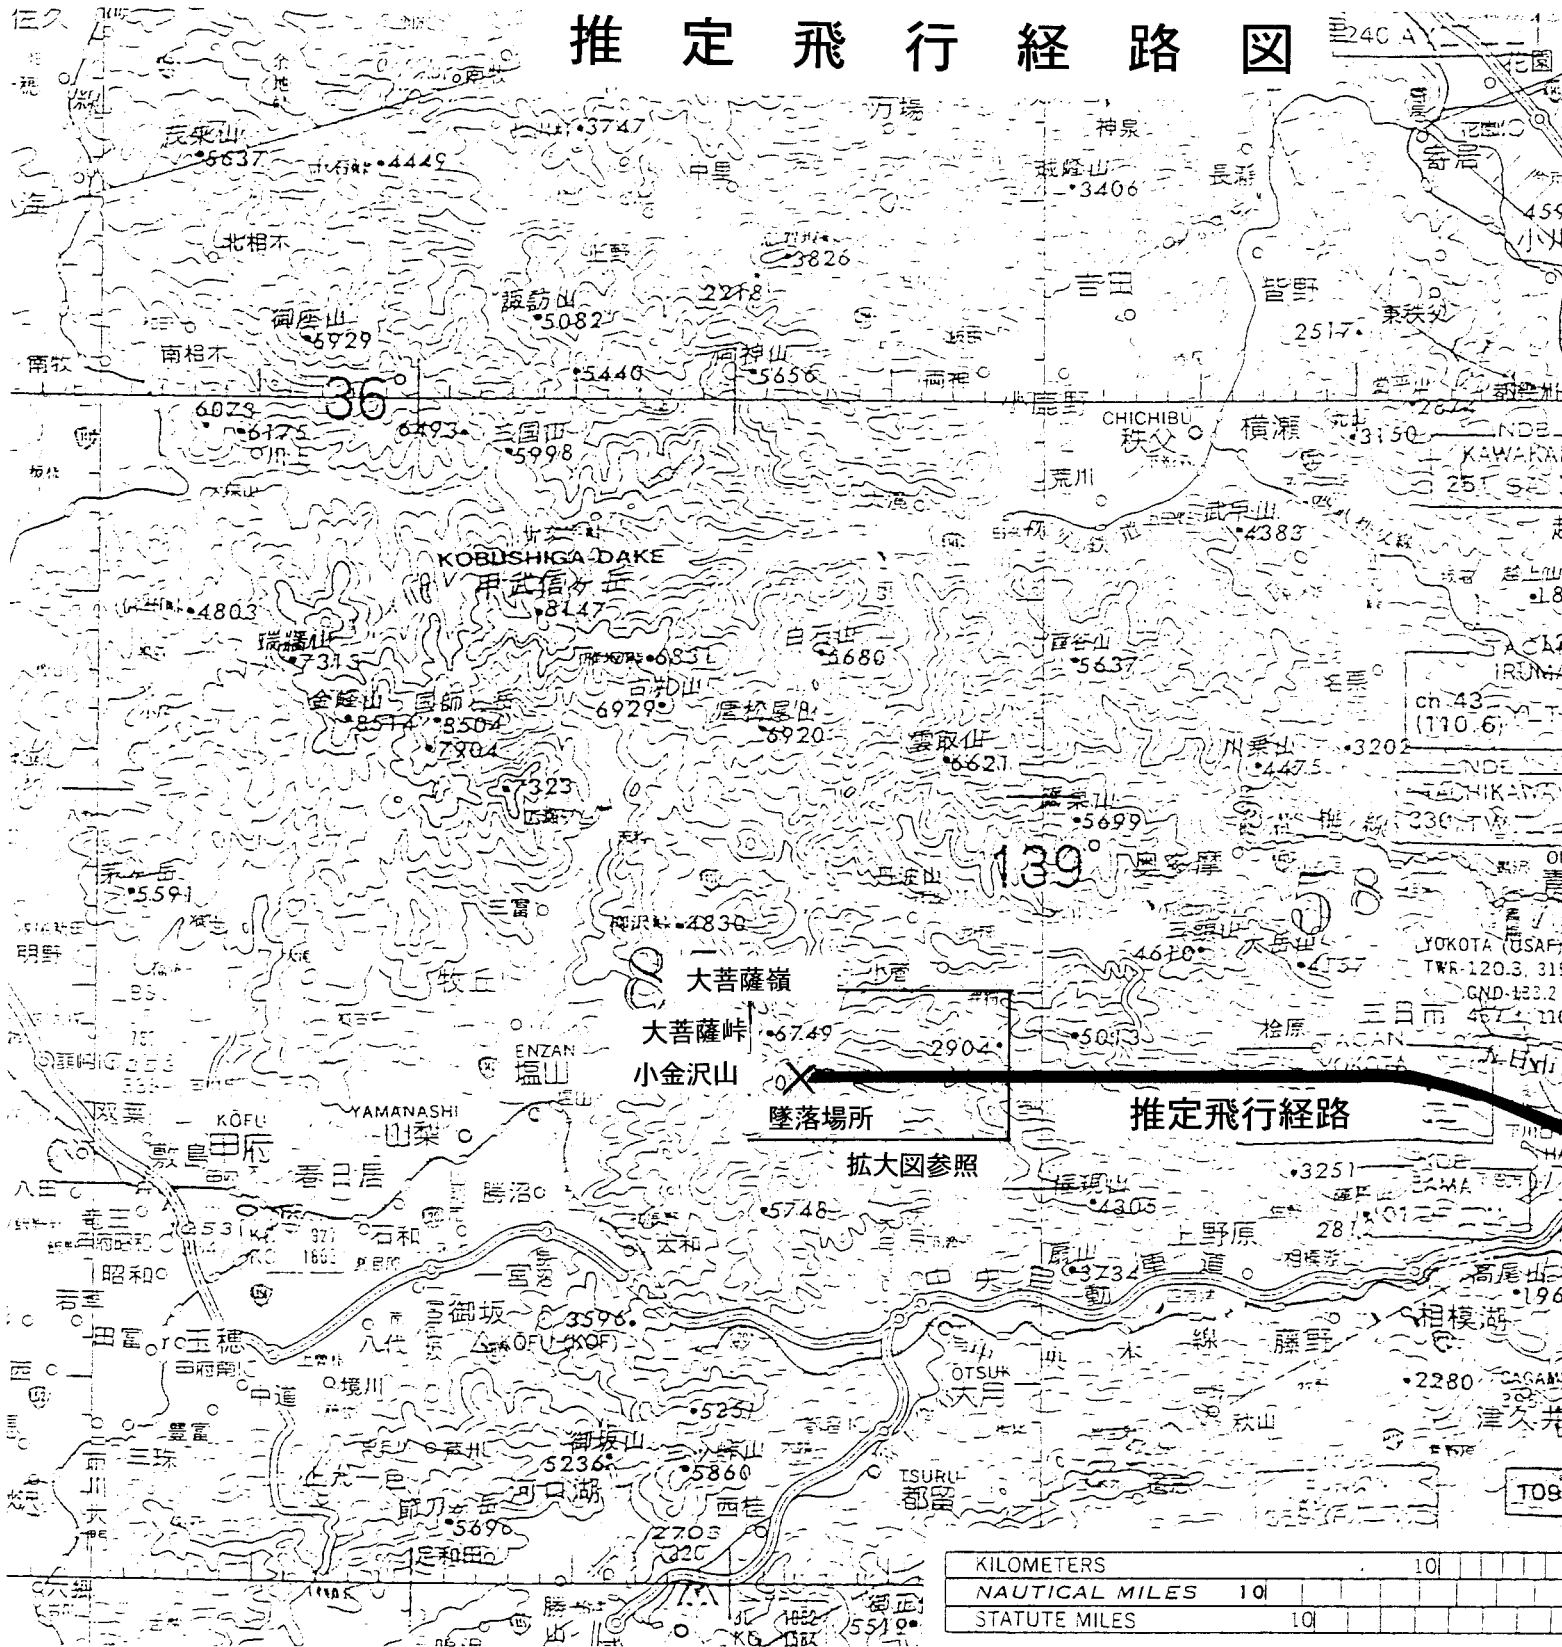
推定飛行経路図

以後、事故に至るまでの経過は、機長によると次のとおりであった(付図1参照)。

同機は離陸後、荏田 NDB を経由せずに八王子に向かい、八王子を09時25分ごろ通過し、大月方面に向かった。同機は、09時30分ごろ高度7,000フィートに到達し、その後同高度を維持した。飛行経路上の気象は雲量が5/8～6/8であり地上は視認できる状態であった。同機は09時40分ごろ、突然激しい下降気流に入り機体が急激に降下し始め、機長はパワーを使って沈下を止めようとしたが沈下が止まらず、薄い雲に入ると同時に雲を通して前方に山を見たが、これを回避できないまま山に突っ込んだ。
