# 航空事故調査報告書

日本農林ヘリコプター株式会社所属

ヒラー式UH-12E型JA7630

昭和61年7月30日

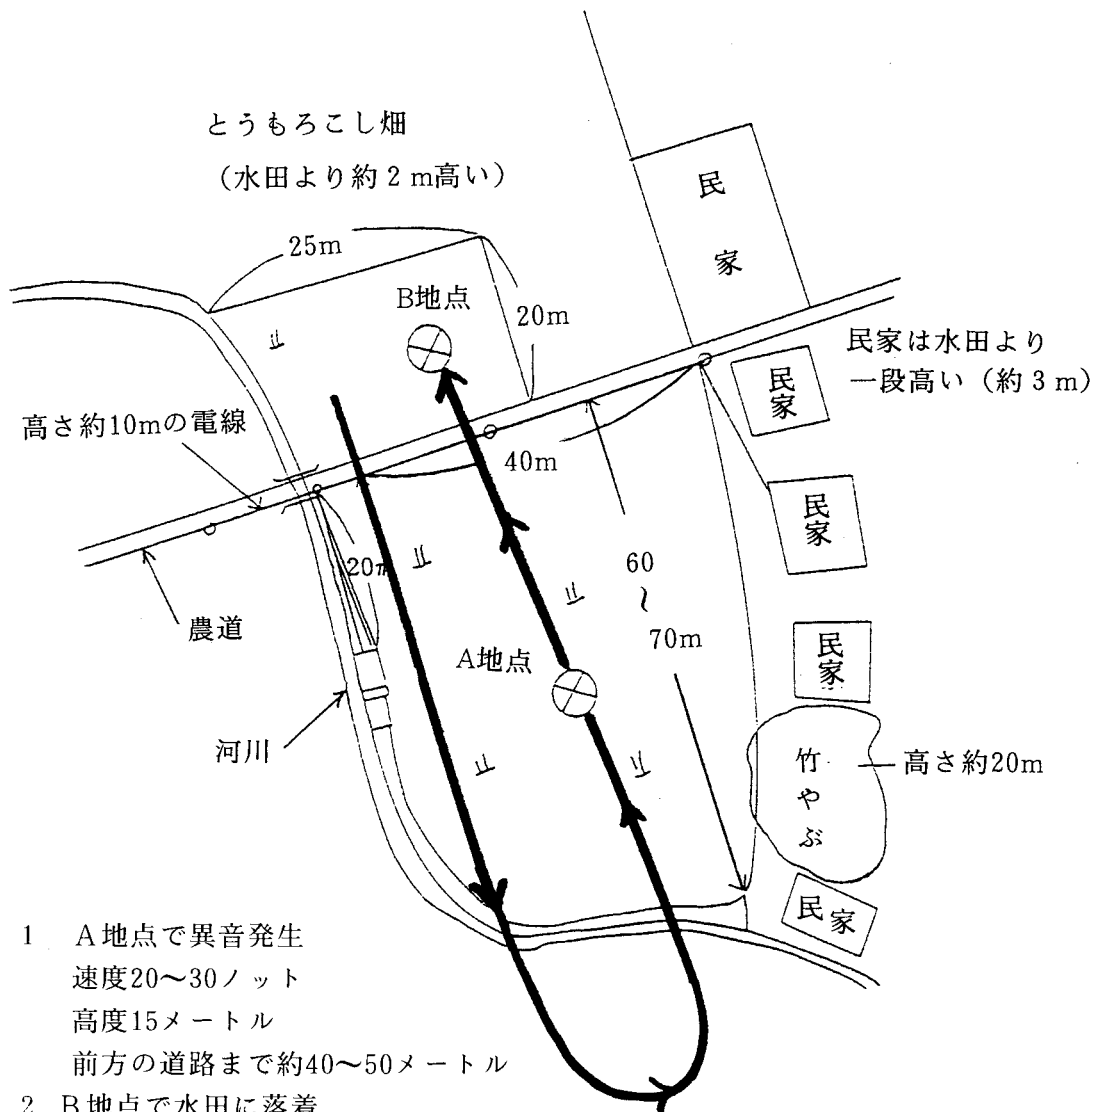
# 付図-1

- 注) 1 A地点で異音発生  
 速度20~30ノット  
 高度15メートル  
 前方の道路まで約40~50メートル
- 2 B地点で水田に到着  
 A地点よりB地点まで約3~5秒飛行  
 機首は飛行方向に対し左に約130度振った位置でかく座した。

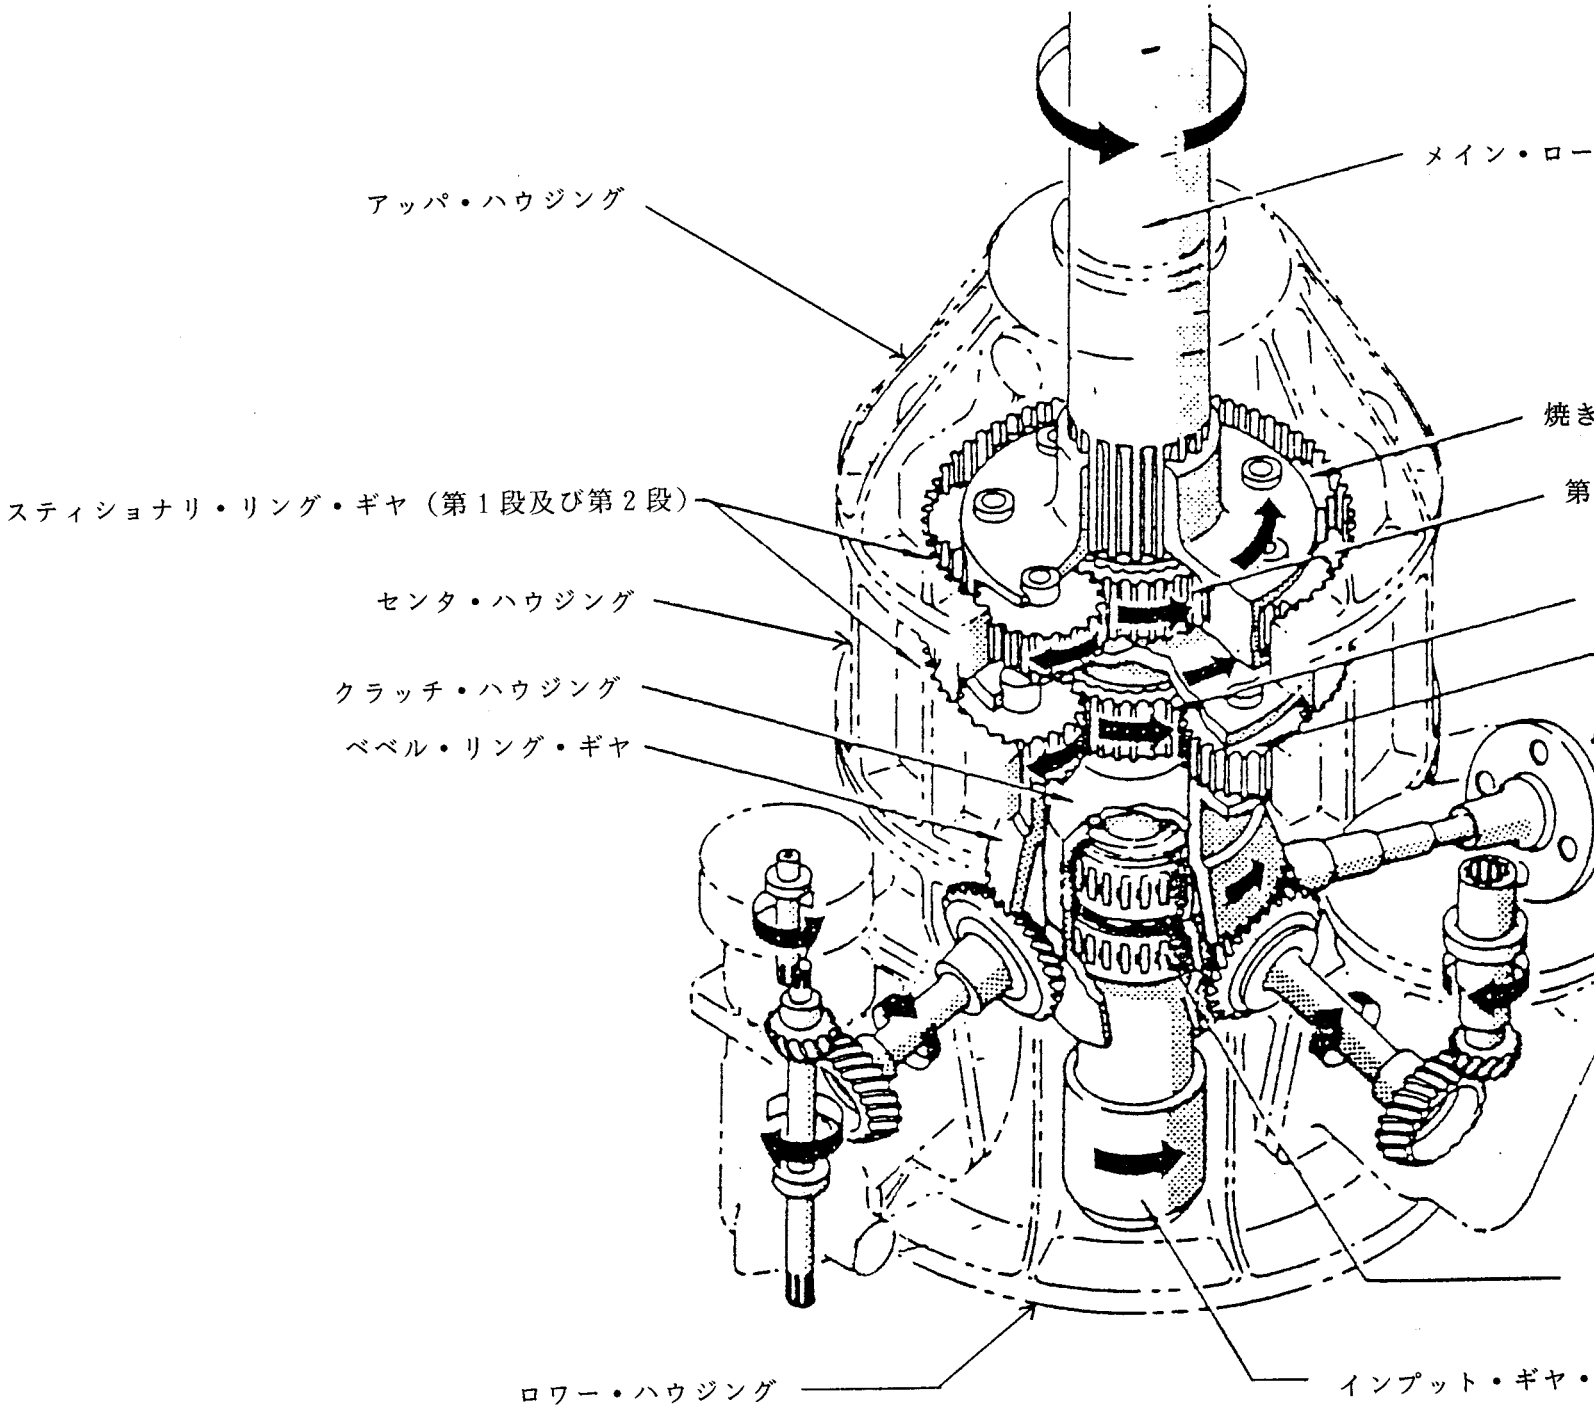
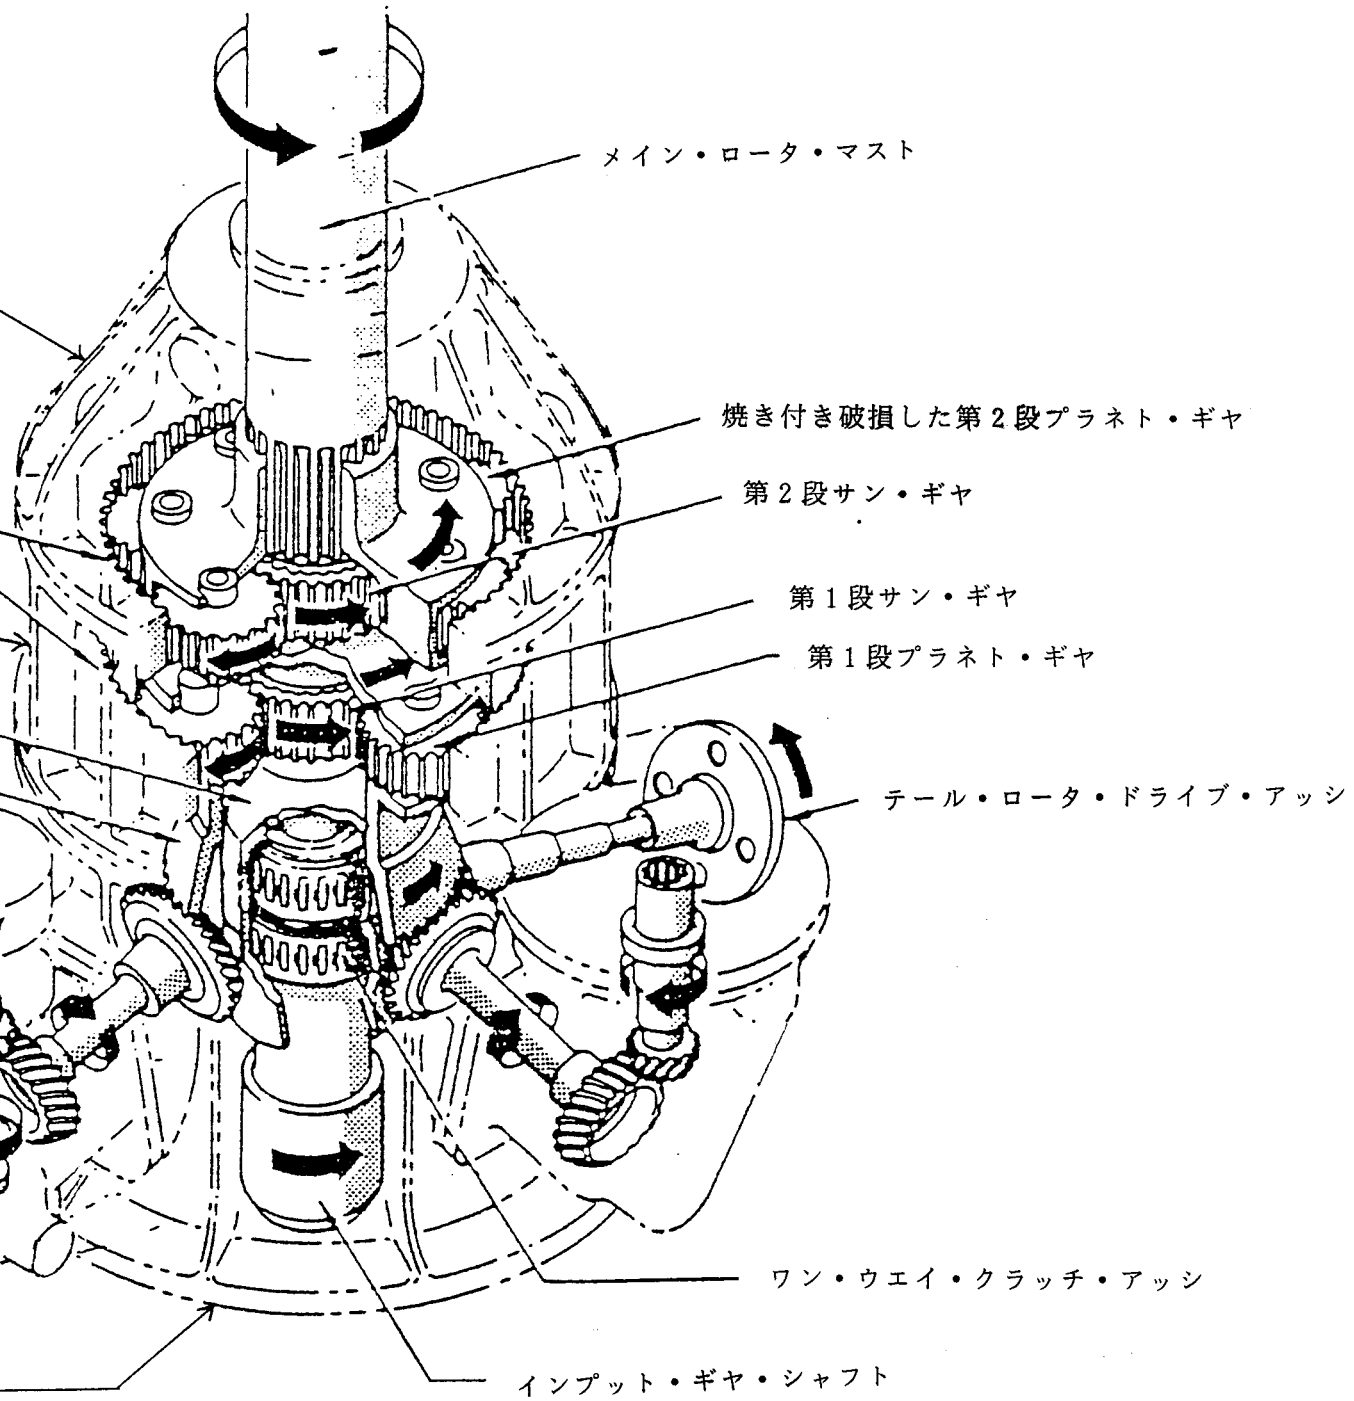
付図-2

- (1) 外観検査の結果、灰白色の塗装が施されているセンタ・ハウジングの円筒部分には、過熱の影響と思われる黄色味を帯びた変色が広く認められた。なお、外観からは機械的破損等は認められなかった。
- (2) マストについては、メイン・ロータ・ブレード側からの手回しは可能であるが、若干異音が確認された。
- (3) アップ、センタ及びローのハウジングを分割し、分解調査した結果、以下の事項が確認された。
  - ① 第2段プラネット・ギヤ付近は、過熱の様相を示していた。
  - ② 第2段プラネット・ギヤは、ステイショナリ・リング・ギヤにより削られ、プラネット・ギヤ・ケージに食い込む形で固着していた。
  - ③ センタ・ハウジング部より下部は、金属片による傷等は認められるものの、特別な破損等は認められなかった。
  - ④ ロー・ハウジングの底面には、ギヤが削り取られたと思われる金属片が多く確認された。
- (4) アップ・ハウジングに取り付けられているマスト・ベアリング部潤滑用オイル・ジェット・ノズルには、そのノズル孔に多量の非金属の異物が詰まっており、必要

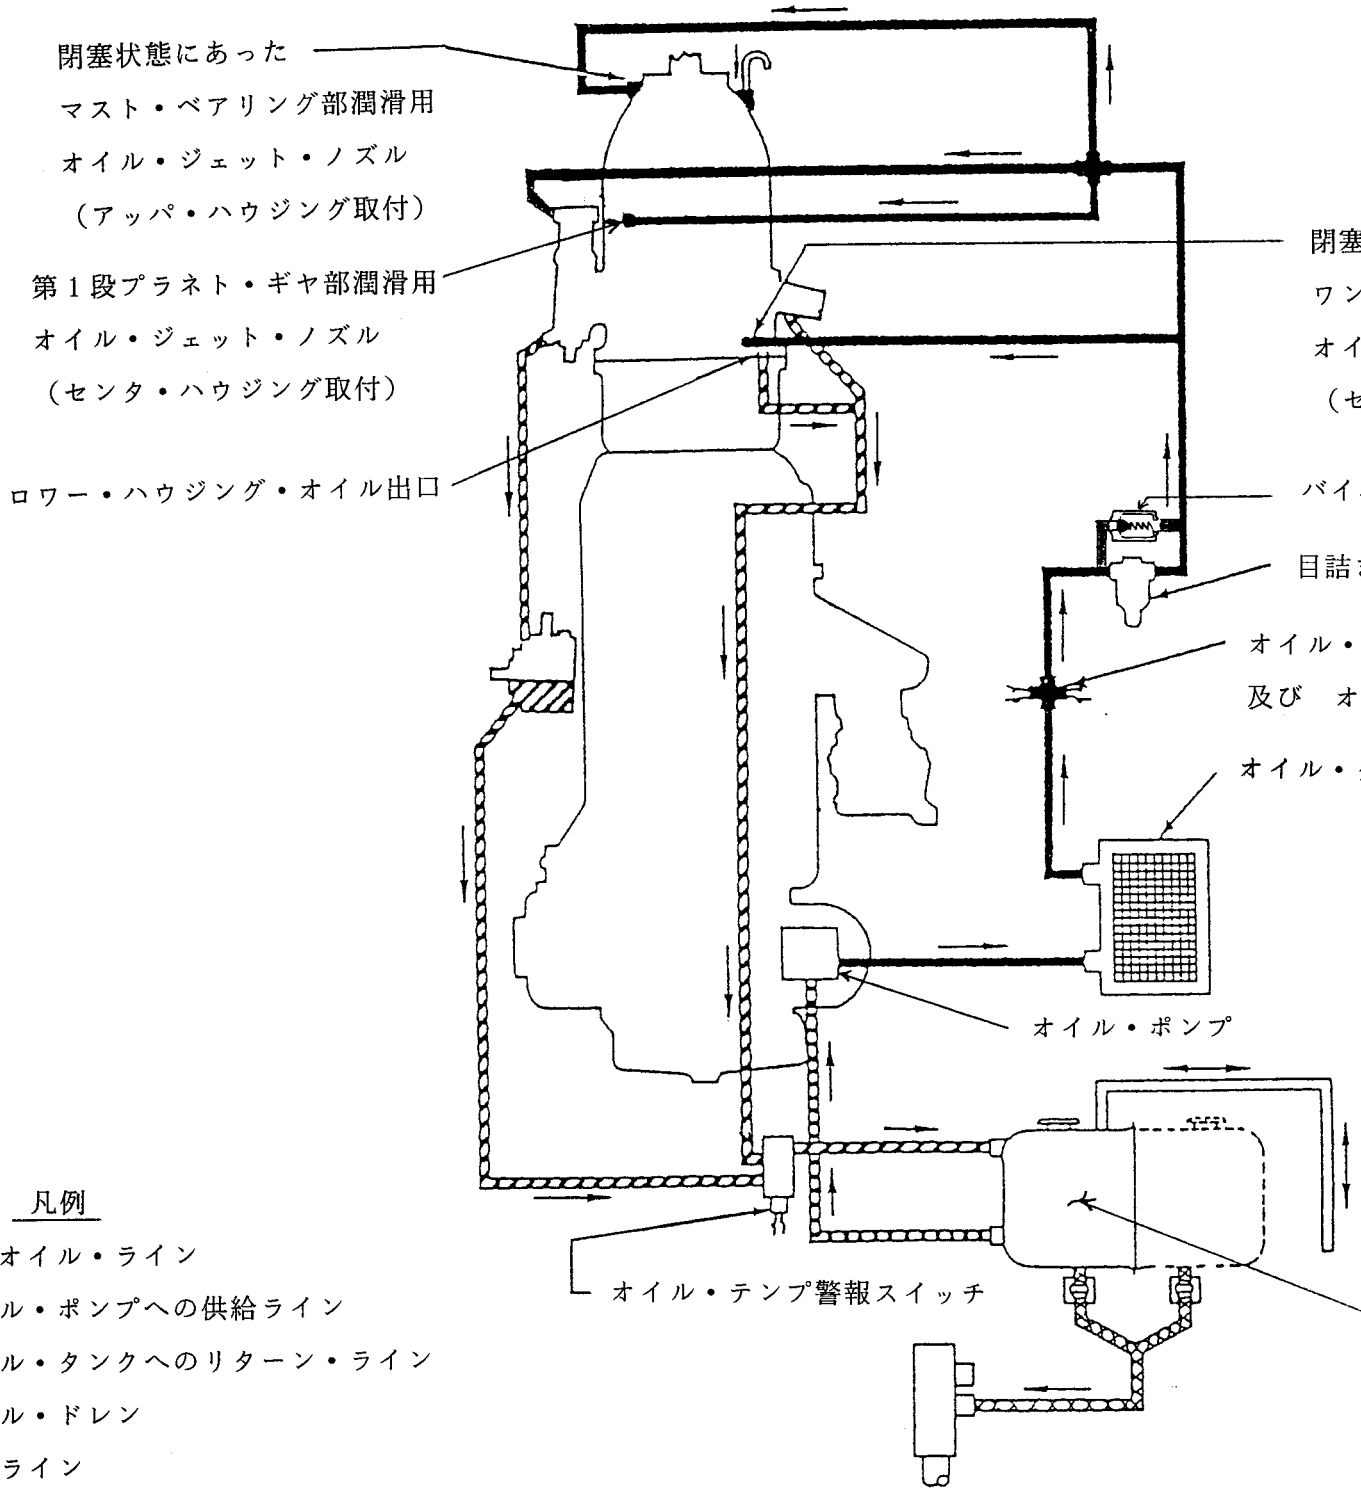
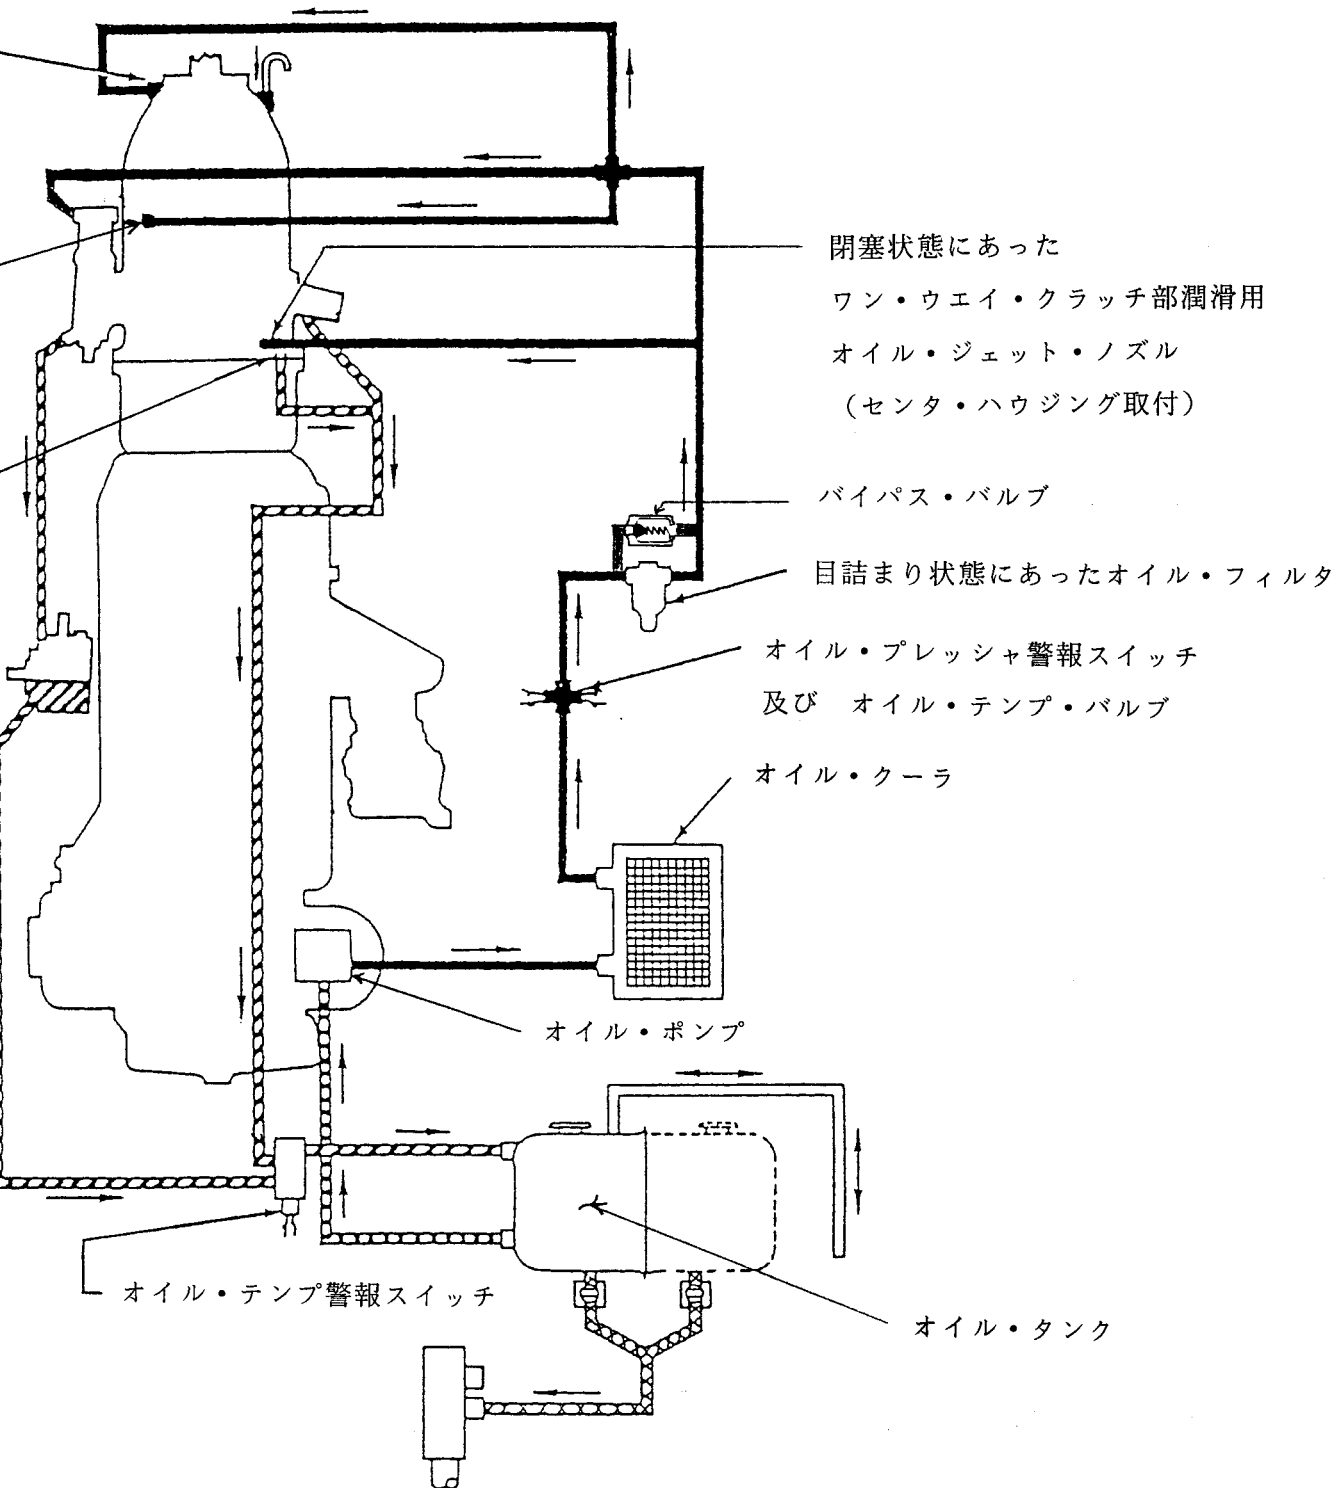
付図-3

- な潤滑油を噴出していなかったものと思われる。
- (5) センタ・ハウジングに取り付けられている第1段プラネット・ギヤ部潤滑用オイル・ジェット・ノズルには、そのノズル孔に異物等は認められず、潤滑油の噴出は正常であったものと思われる。
  - (6) センタ・ハウジングに取り付けられているワン・ウェイ・クラッチ部潤滑用オイル・ジェット・ノズルには、そのノズル孔に多量の非金属の異物が詰まっており、必要な潤滑油を噴出していなかったものと思われる。
  - (7) トランスミッション・オイル・フィルタは、10ミクロンのペーパー・フィルタ・エレメントを採用しており、分解調査の結果、そのフィルタ面には全面にわたり長時間の使用によると思われるスラッジが固形化して付着し、過度の目詰まり状態を示していた。また、フィルタ・ハウジング内より、ノズルを詰まらされた物と同じ非金属の異物が少量確認された。なお、フィルタ・ハウジングのバイパス・バルブの開閉機能も正常に作動することが確認された。
  - (8) トランスミッション・オイル・クーラは、内外とも目詰まり等は認められなかったが、内部の洗浄の結果、少量の異物が確認された。
  - (9) トランスミッション・オイル・ポンプは、外観上破損等は認められず、また機能の確認試験においても所要の性能が確認された。
  - (10) トランスミッション・オイル・タンク内の油量は正常値であったが、過熱の影響と思われる汚れが進行し、黒色化した状態にあることが確認された。
  - (11) トランスミッション・オイル・ホース(加圧側)の内部洗浄の結果、少量の異物が確認された。

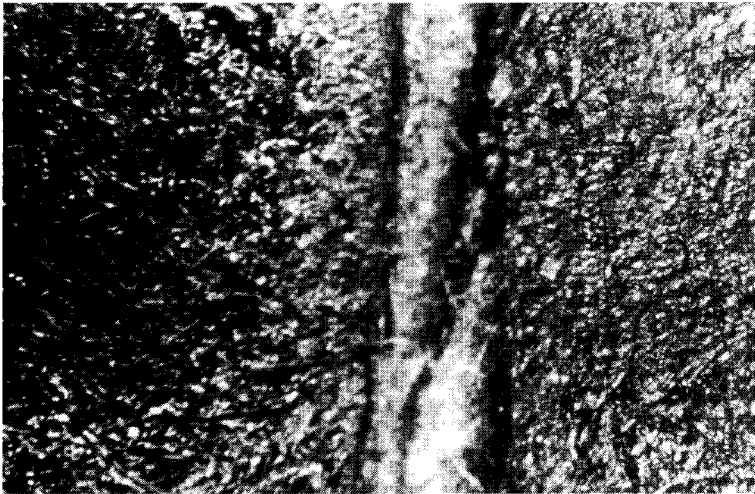
(a) 事故発生当時のオイル・フィルタ面

- (1) マスト・ベアリング部及びワン・ウェイ・クラッチ部潤滑用のオイル・ジェット・ノズル孔を詰まらせていた非金属の異物は、顕微鏡による観察の結果、トランスミッション・オイル・フィルタ面に生成された物質と同じものであることが確認された(写真-1及び写真-2参照)。

- 3.1.1 機長は、適法な資格を有し、所定の航空身体検査に合格していた。
- 3.1.2 JA7630は、有効な耐空証明を有し、同機の損壊調査からは、事故発生時におけるトランスミッション及び同装置関連潤滑システムの不具合を除き、事故につながる異常はなかったものと推定される。
- 3.1.3 事故当時の気象状況は、事故に関連はなかったものと推定される。
- 3.1.4 同機は、第2段プラネット・ギヤが過熱して焼き付きを起こし、ステイショナリ・リング・ギヤにより削られ破損したため、機長がエンジンを全開状態にしたにもかかわらず、その出力がメイン・ロータ・マストに十分には伝達されなくなり、メイン・ロータの回転速度が低下し、これにより揚力低下をきたし墜落したものと推定される。
- 3.1.5 異音発生後、同機が除々に機首を左に偏向したのは、(1)第2段プラネット・ギヤの破損によりテール・ロータ・ドライブを駆動するベベル・リング・ギヤの回転が拘束されたため、テール・ロータの回転速度が低下し、方向制御のためのテール・ロータ推力が十分得られなかったこと、(2)同機は機体形状の特性による風見安定が小さいうえ、横滑りと連成して方向の不安定度が増したこと、さらに、(3)メイン・ロータの回転による慣性力が第2段プラネット・ギヤの焼き付き破損によって機首の左への偏向に働いたことによるものと推定される。
- 3.1.6 第2段プラネット・ギヤ付近の過熱によると考えられる損傷は、その部位より上方に位置するマスト・ベアリング部潤滑用オイル・ジェット・ノズルが目詰まりを起こし、必要な潤滑油を噴出しなかったことによるものと推定される。
- 3.1.7 マスト・ベアリング部及びワン・ウェイ・クラッチ部潤滑用オイル・ジェット・ノズルを詰まらせた物質は、トランスミッション・オイル・フィルタ面に生成された固

形化したスラッジであり、これが過度に目詰まりを起こしたフィルタ・エレメントを通過せず、フィルタ・ハウジングのバイパス・バルブを通過して、フィルタよりジェット・ノズル側に侵入したものと推定される。

3.1.8 目詰まりを起こした10ミクロンのペーパー・フィルタ・エレメントは、機体の製造者より使用時間が100時間を越えない間隔で交換するようサービス・インフォメーション・レター(No.3049、1965年8月18日付け)で通報されていたが、当該運航会社の整備要目に反映されないまま、同フィルタ・エレメントを約470時間使用したため、過度の目詰まりを起こしたものと推定される。

当委員会の調査に基づき、運輸省航空局は、対策として事故機と同系列型式の航空機で、同型式のペーパー・フィルタ・エレメントを装備した機体に対し、その使用時間を制限する内容の耐空性改善通報TCD-2629-86(昭和61年9月10日付け)を発行した。

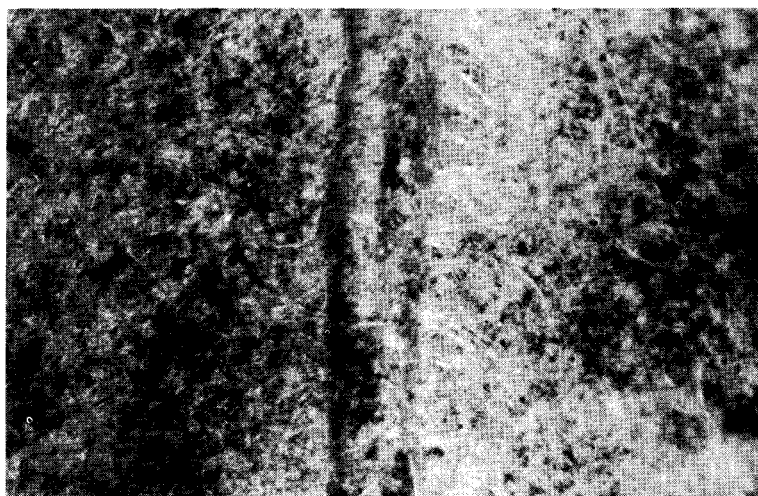
(b) 超音波洗浄により強制的に付着物を  
除去した後のオイル・フィルタ面  
(注、平面上にして撮影)
