# 航空事故調査報告書

ウィードホッパー式JC31D型超軽量動力機

茨城県真壁郡関城町

昭和61年5月11日

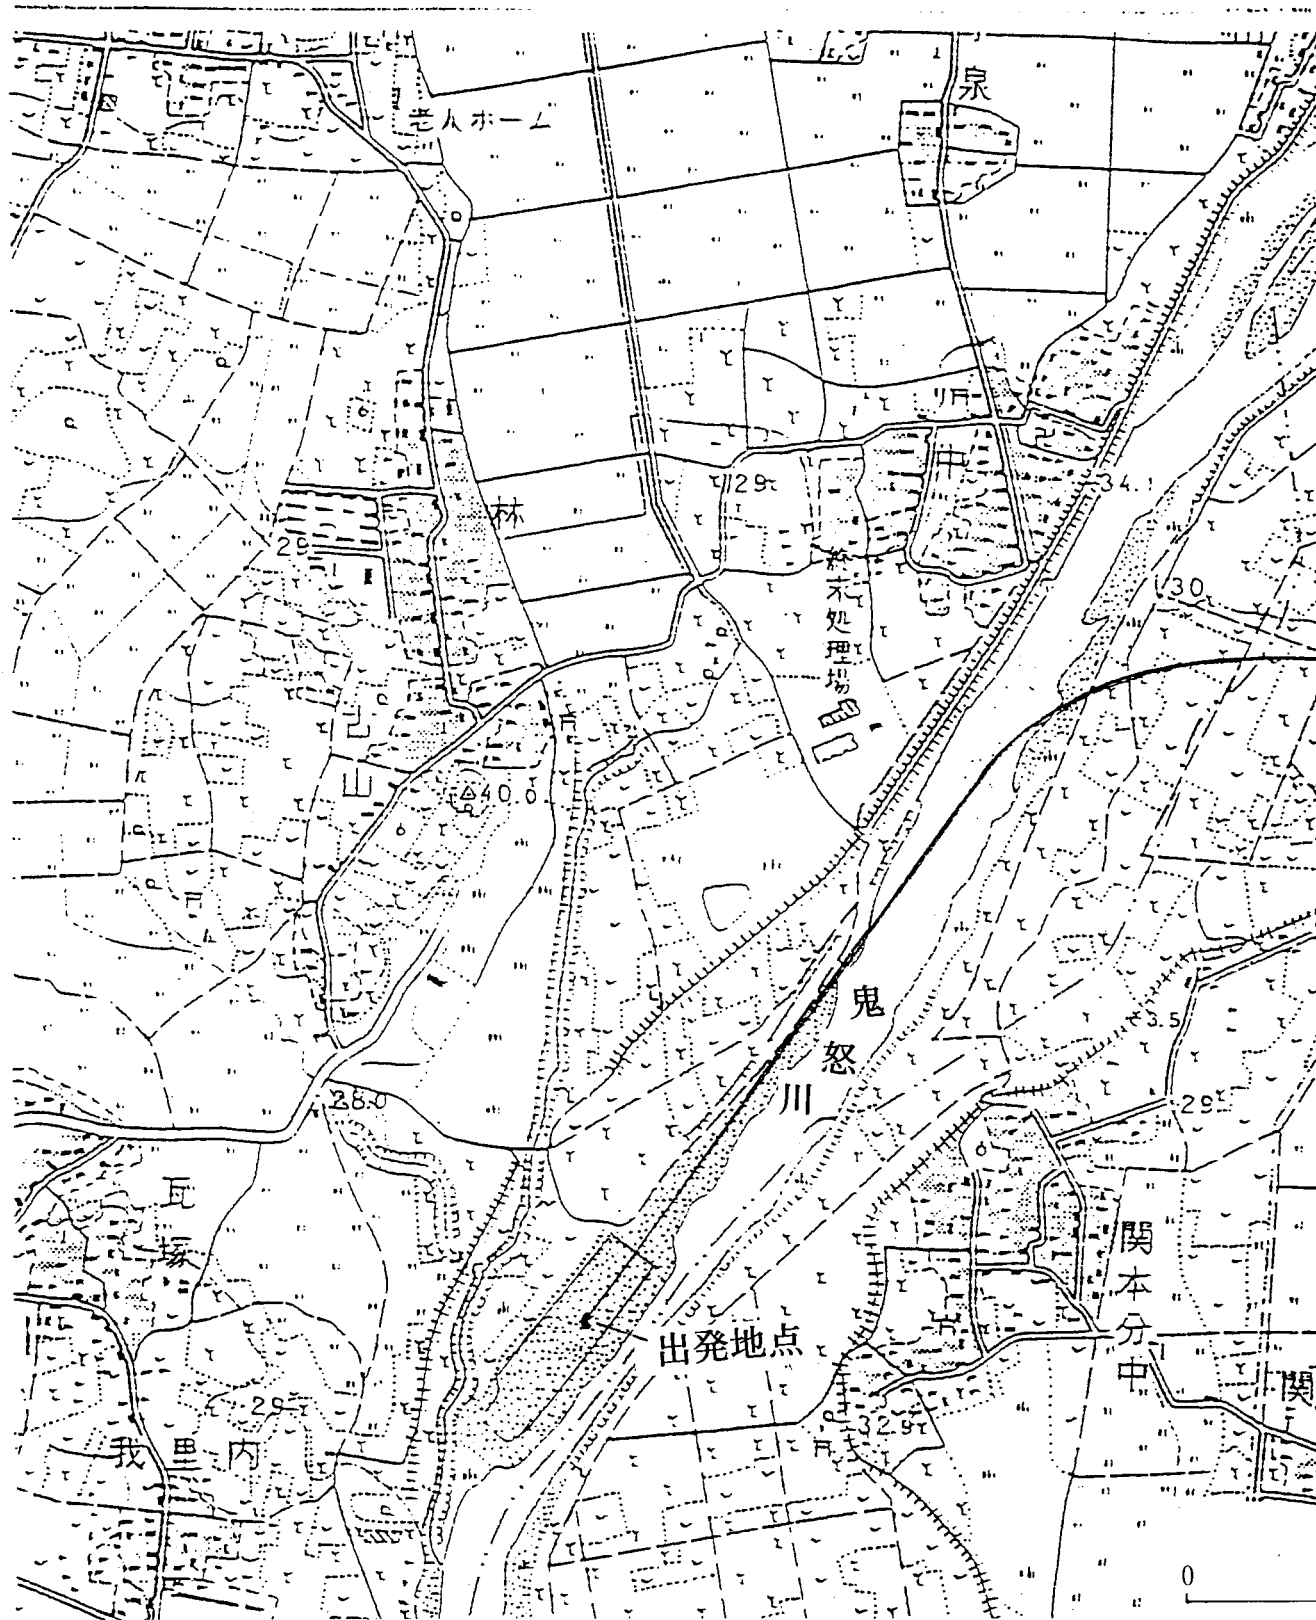
# 事故現場見取図

同機は、浮揚後、付図に示すように鬼怒川の西岸沿いに約1キロメートルをほぼ直進した後高度約30メートルで操縦者が右方向への操作を行ったところ、右主翼端が急激に下がるとともに機体が沈下し、その後ローリング及びピッチングを繰り返し、出発地点からほぼ東北東約2キロメートル地点の水田に機首から墜落した。

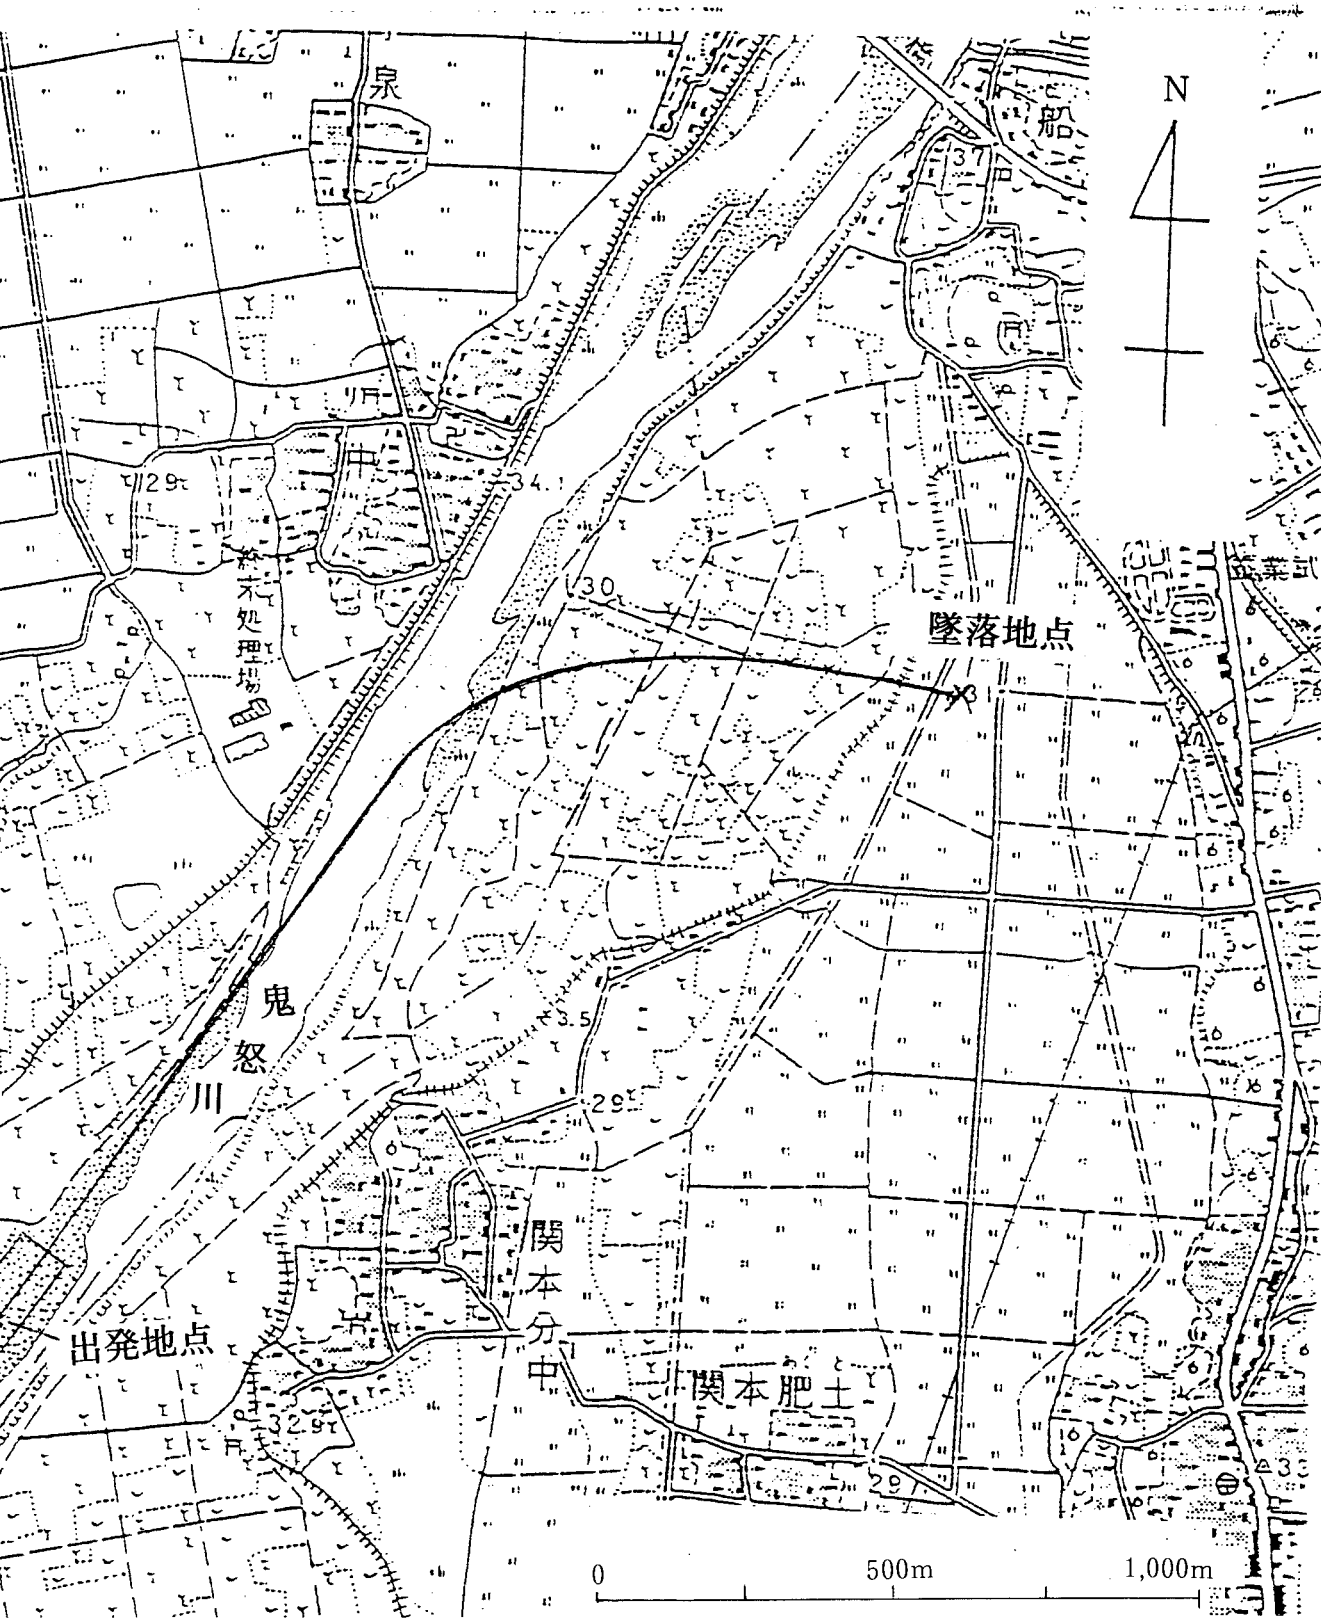
付図

その後、操縦者は右席に友人を同乗させ、ジャンプ飛行を行うため、北東方向へ滑走を開始した(付図参照)。
