航空事故調査報告書

航空大学校 所属

富士重工式FA-200-180型JA3624

昭和61年4月10日

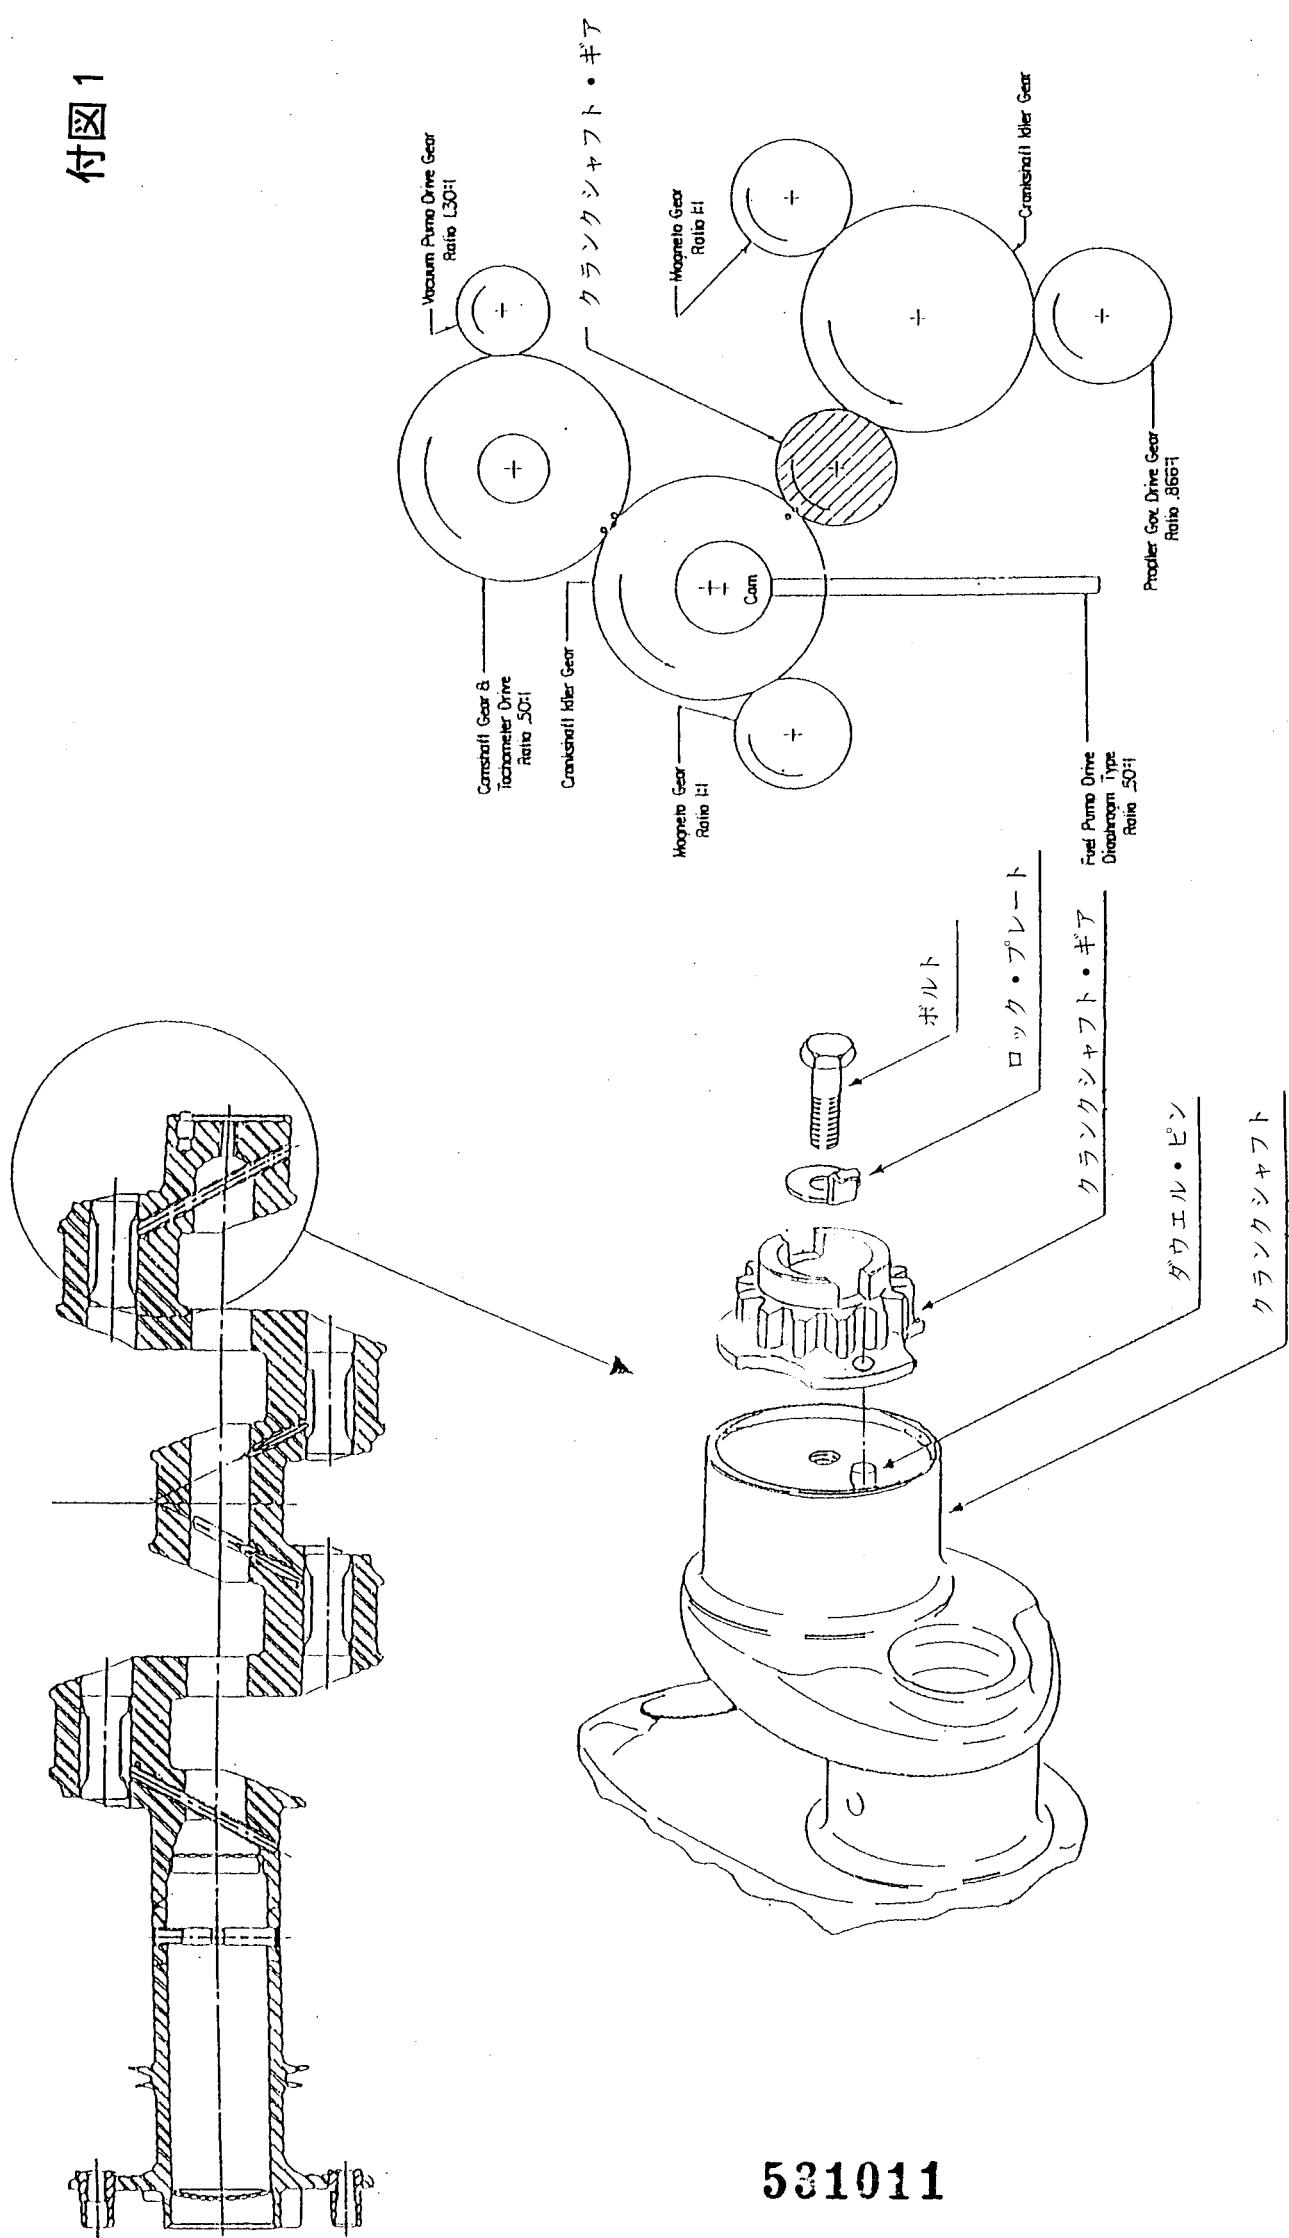
付図 1

- (2) 燃料系統のインジェクタ、フローディバイダ、ノズル・ラインの状態、補助燃料ポンプの機能等に異常は認められなかった。
- (3) オイル・フィルタ等の滑油系統に異常は認められなかった。
- (4) 手回しの結果、カムシャフト及び補機類のすべてが不作動であった。
- (5) クランクシャフト・ギア取り付けボトルは緩んでいたが、ロック・プレートは外れていなかった(付図-1参照)。
- (6) クランクシャフトとクランクシャフト・ギアの位置決め及びクランクシャフトからクランクシャフト・ギアへの回転力の伝達を受け持つダウエル・ピンが破断していた(付図-1及び付図-2参照)。
- (7) クランクシャフトとクランクシャフト・ギアの合わせ面双方に、取り付けボトル穴回りに円環状の擦過腐食(フレッティング・コロージョン)及びダウエル・ピンの反対側の広い面に擦過腐食が認められた(付図-2参照)。
- (8) 破断したダウエル・ピンの先端には、段付き摩耗が認められた。

エンジンの機能停止は、クランクシャフト後端のギア合わせ面に段付き(突き出し)があったために擦過腐食(フレッティング・コロージョン)が発生するとともに、ダウエル・ピンが疲れ破断し、エンジン補機等が不作動となったことによるものと認められる。

- (1) エンジンの製造者であるアブコ・ライカミング社では、本事故発生後クランクシャフト後面及びクランクシャフト・ギアの改修を指示するサービス・ブリテン No.475(OCT 31.1986)を発行した。
- (2) アブコ・ライカミング社 SB No.475を実施する代わりに新型のクランクシャフト・ギア(合わせ面にくぼみを付けたもの)に変更する方法があり、本事故の対策としてはより有効な手段である。
- (3) 日本のオーバホール会社は、本事故発生後、エンジン分解時にクランクシャフト後面とクランクシャフト・ギアの合わせ面の点検を実施し、必要な場合修正を行う項目を作業手順書に追加した。

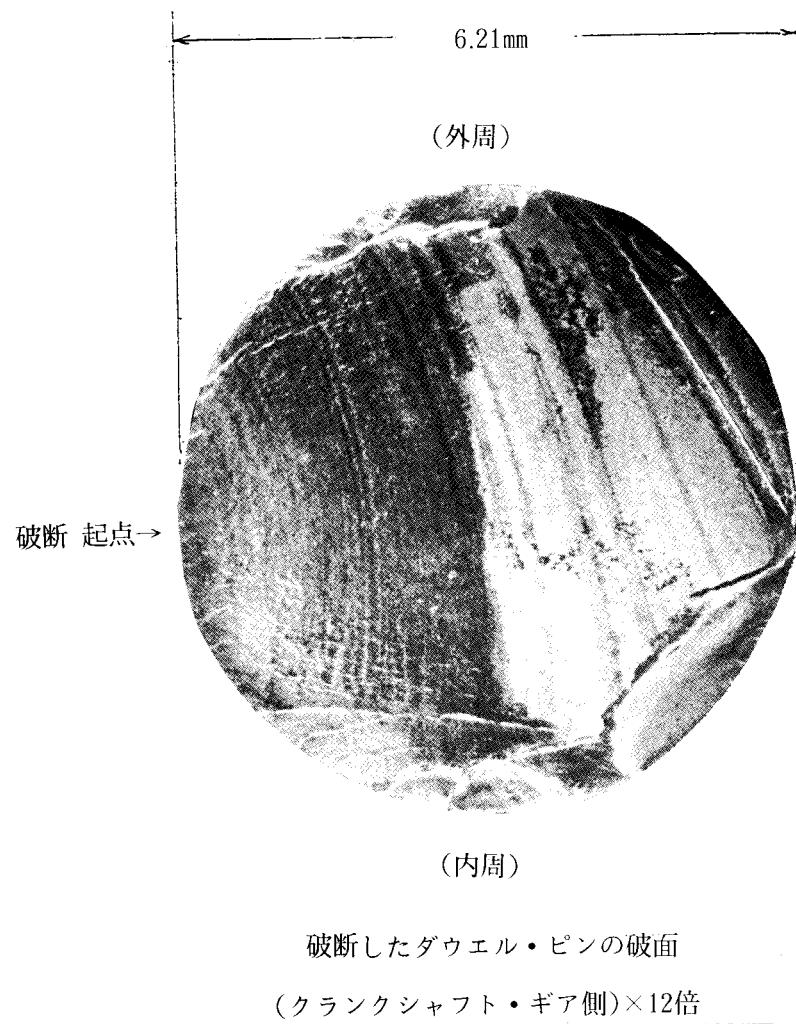
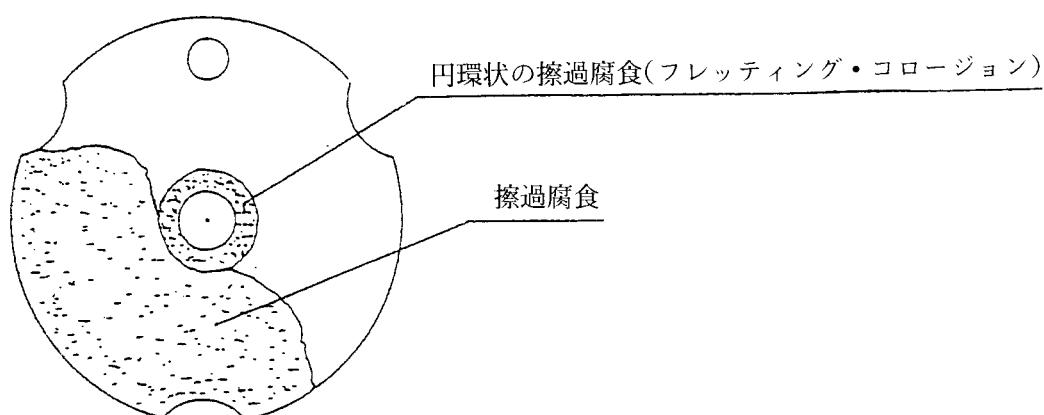
付図 2

- (1) 亀裂起点部には、ピンはめあい部との当たり痕はあるが、特に介在物、粒界割れ、フレッティング、腐食等の表面欠陥は認められなかった。
- (2) 起点部を中心としたビーチ・マークが認められ、ピンの直径(6.21ミリメートル)の90パーセント近くまで観察された。
- (3) 破面は、比較的黒く見られる起点側半分(起点から2.95ミリメートルの間)と、白っぽく見られる最終破断側半分(起点から2.95～6.21ミリメートル)とに大別され、境界線(起点から2.95ミリメートルの位置)は高くなっている。破面は左右に傾斜している。
- (4) 起点部の破面は、ステップとラブ・マークが観察され、亀裂深さ約1ミリメートル進んだところでラブ・マークとディンプル状模様が交互に観察されるようになり、ビーチ・マークもこの付近から分かりやすくなっている。
- (5) 亀裂深さ1ミリメートル以上の破面には疲れ破壊特有のストライエーション模様が認められ、亀裂深さ2.95ミリメートルを過ぎるとディンプルはなくラブ・マークも激減しており、破壊の進行が速いことを示している。

- (1) クランクシャフト後面には、ボルト穴を中心とした外径14.0ミリメートル、内径9.4

ミリメートルで高さ0.04ミリメートルの円環状の段付きが認められた。また、クランクシャフト・ギア前面にはボルト穴を中心とした外径、内径とも同様で円環状の0.03ミリメートルの段付き(凹み)が認められた。

(2) クランクシャフト後面及びクランクシャフト・ギア前面の表面粗さは、腐食部で0.01ミリメートル、その他の部分で0.002ミリメートルであった。

3.1.6 破断したダウエル・ピンの破面には、起点を中心としたビーチ・マークが明瞭に認められ、破壊の起点にはステップとラブ・マークが観察されていること、また、起点より亀裂深さ1ミリメートル以上の破面にはストライエーション模様が認められることから、ダウエル・ピンは、ピンに作用した繰り返し荷重により疲れ破断したものと認められる。

同型式エンジンにおいては合わせ面全体の面圧で摩擦力を得るが、同機の場合、合わせ面のクランクシャフト側中央部に円環状の段付き(突き出し)があったため、回転力を伝達するために必要な摩擦力は通常の数十倍となり、この部分に滑りを生じ擦過腐食(フレッティング・コロージョン)が発生したものと推定される。

擦過腐食は、相手側のクランクシャフト・ギアの合わせ面にも発生することとなり、段付き(凹み)を進行させたものと推定される。
