航空事故調査報告書  
クイックシルバー式MXLII型超軽量動力機  
徳島県阿波郡阿波町  
昭和62年4月5日

昭和62年11月25日  
航空事故調査委員会議決

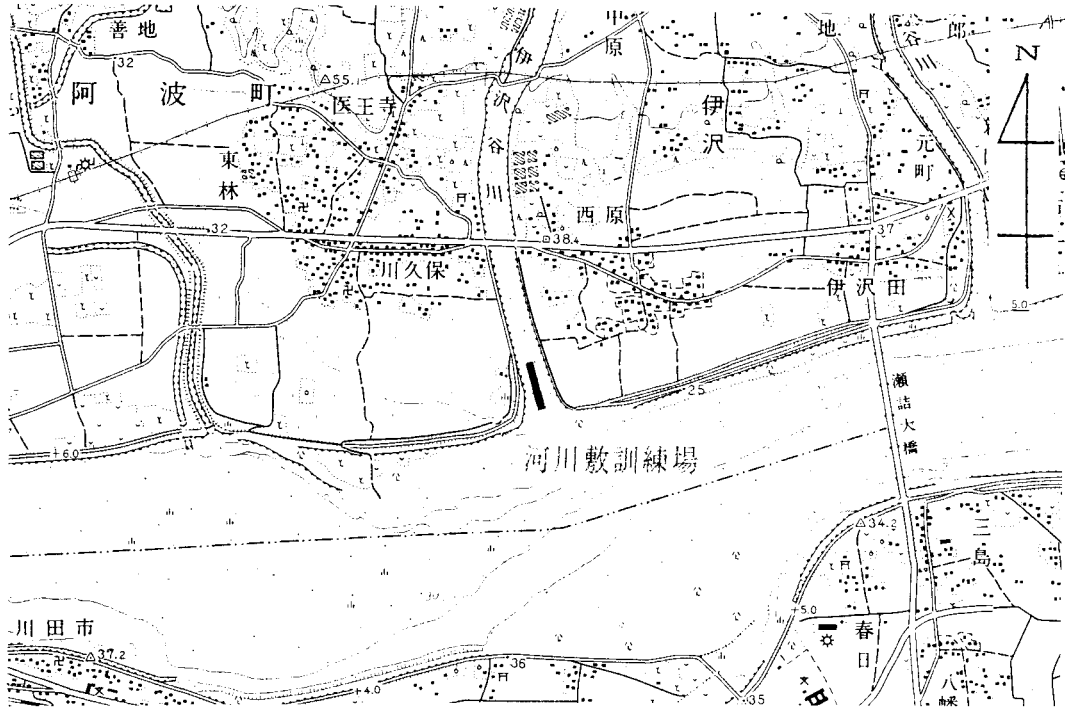
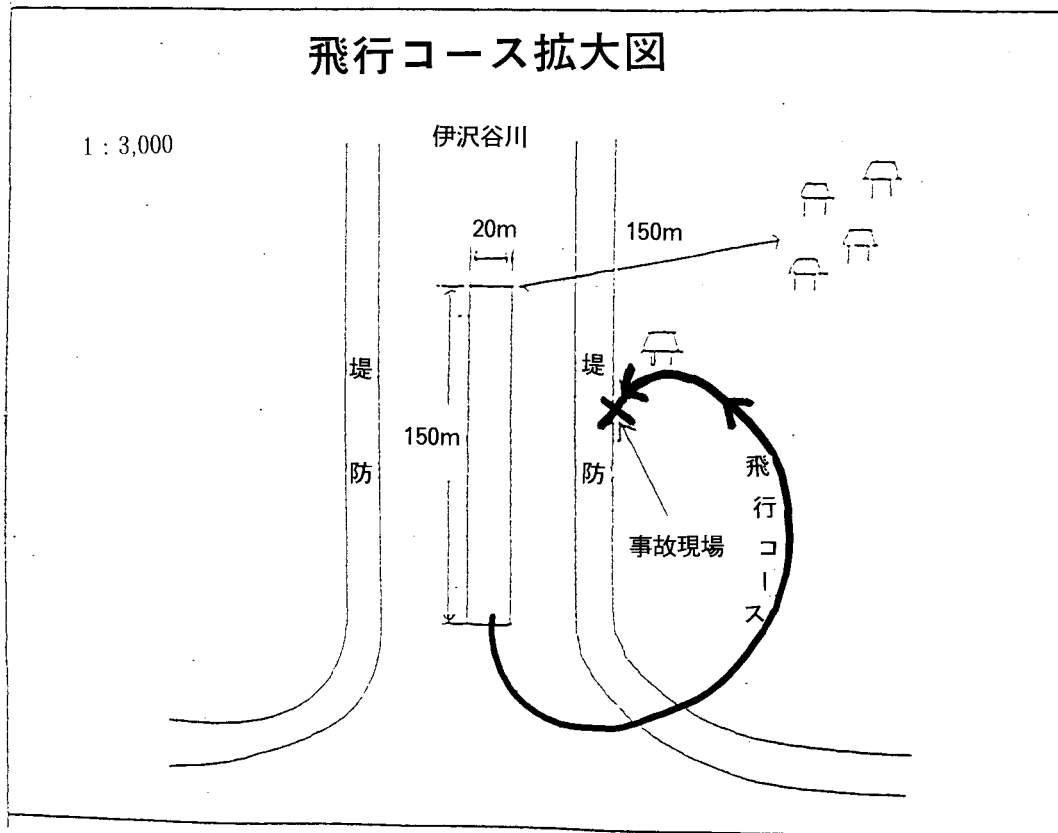
# 事故現場見取図 付図1

クイックシルバー式 MXLⅡ型超軽量動力機は、徳島県阿波郡阿波町字西原の伊沢谷川河川敷において、事故当日の15時00分ごろ組立を完了し、訓練生3名が、同機の所有者の指導のもとに、初めての地上滑走訓練を交互に実施した。17時20分ごろから訓練生の1名(以下「操縦者」という。)が単独で訓練を始めたところ、17時30分ごろ、突然機体が浮揚し、約15メートルの高度で上昇下降を繰り返しながら、左側に200メートルほど大きく旋回した後、同河川敷の東側堤防の斜面(高さ9メートル)に激突、機体は180度横転して停止した。

この間、操縦者の口述によると、同機は操縦者が左席に搭乗して、地上滑走訓練のため、同河川敷(長さ150メートル×幅20メートル)の北側から南に向け約130メートル地上滑走の後、停止操作をしようとした際、エンジンのスロットル・レバーを低回転側に操作しようとして誤って高回転側に操作し、気が付いたときには機体が空中に浮揚していた。その後は気が動転しており、何をしたのか思い出せず、同機の墜落の直前、目の前に家屋らしきものを視認したので、思わず操縦桿を左に倒したところ、堤防に墜落したとのことであった。また、操縦者は今回の地上滑走訓練が航空機に搭乗する初めての経験であり、操縦の知識も経験もなかったとのことであった。
